## 部分现场问题汇总

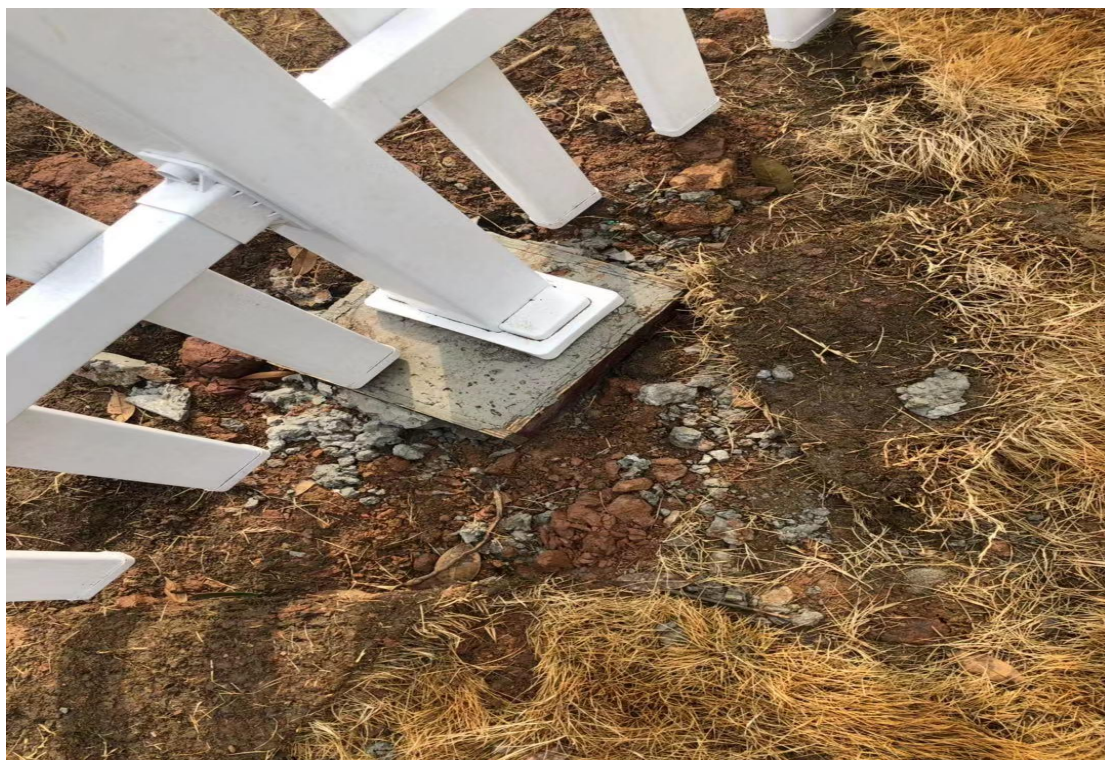
1. 电站综合性能检测报告未提供至各单位
2. 箱变围栏基础松动

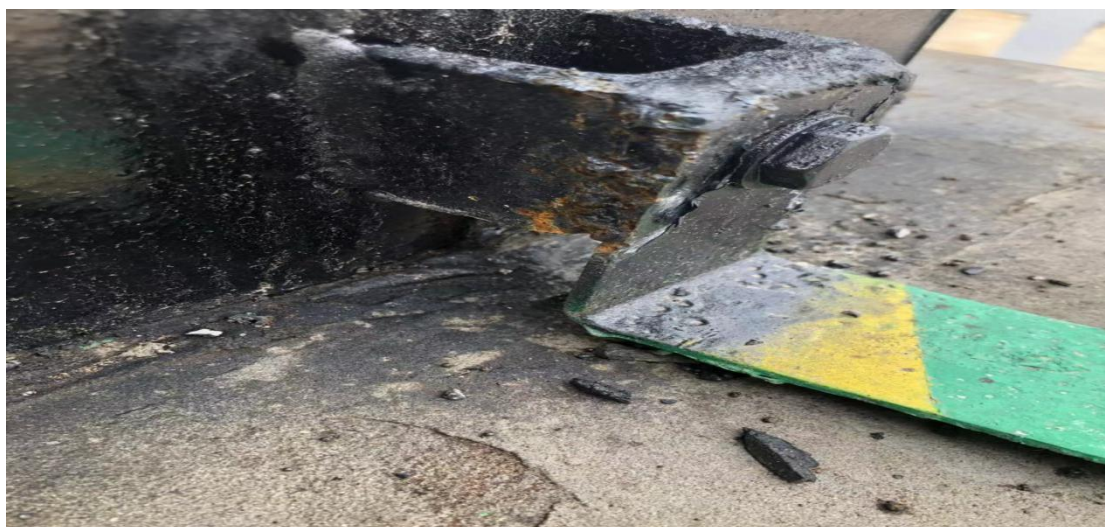
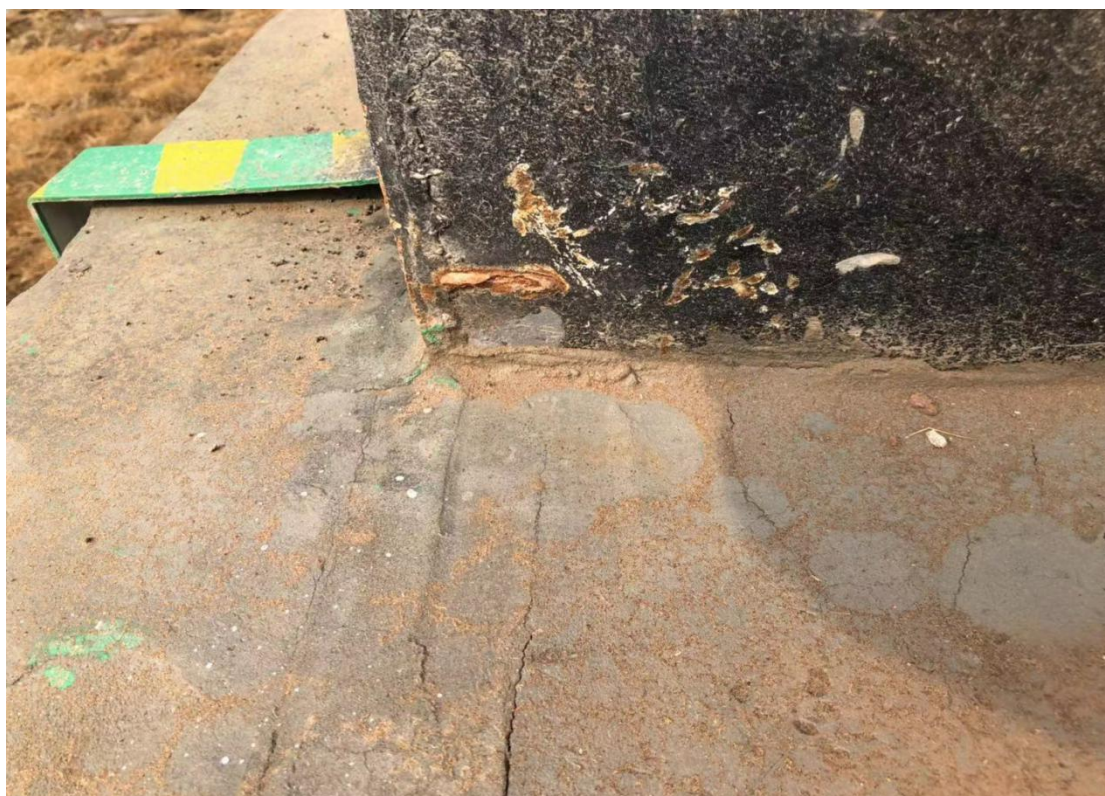
3. 设备基础接地扁铁、壳体因施工原因造成生锈现象

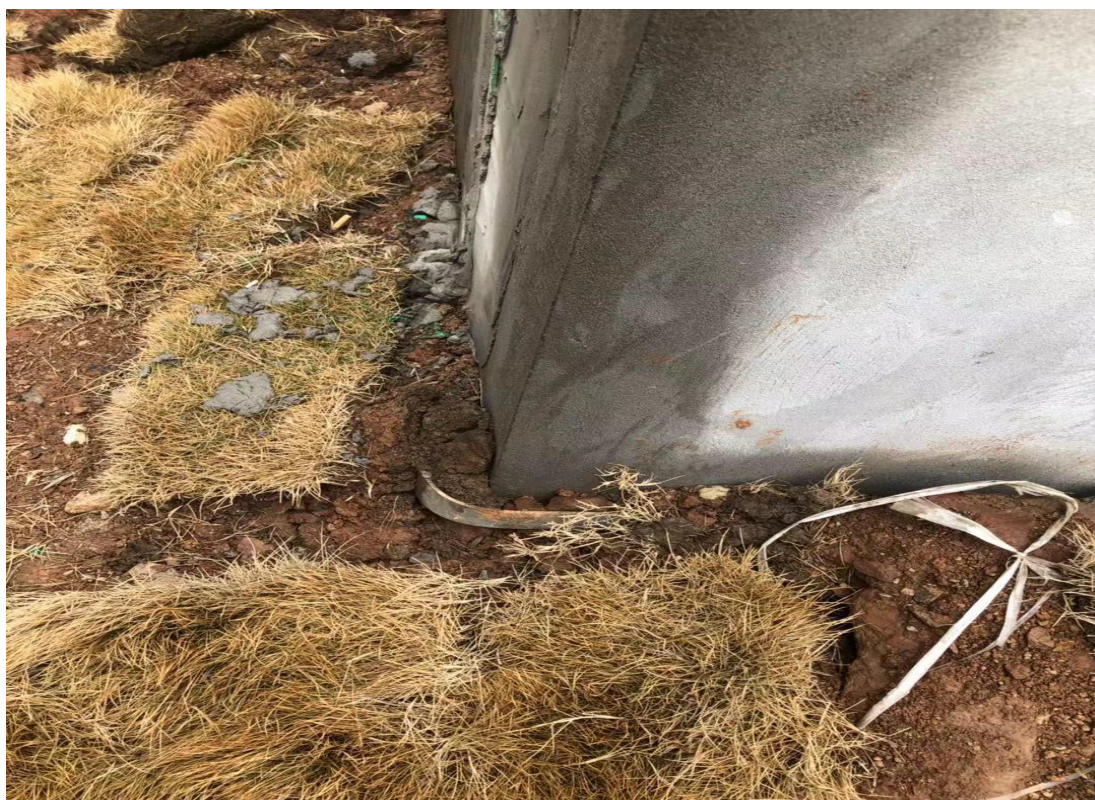
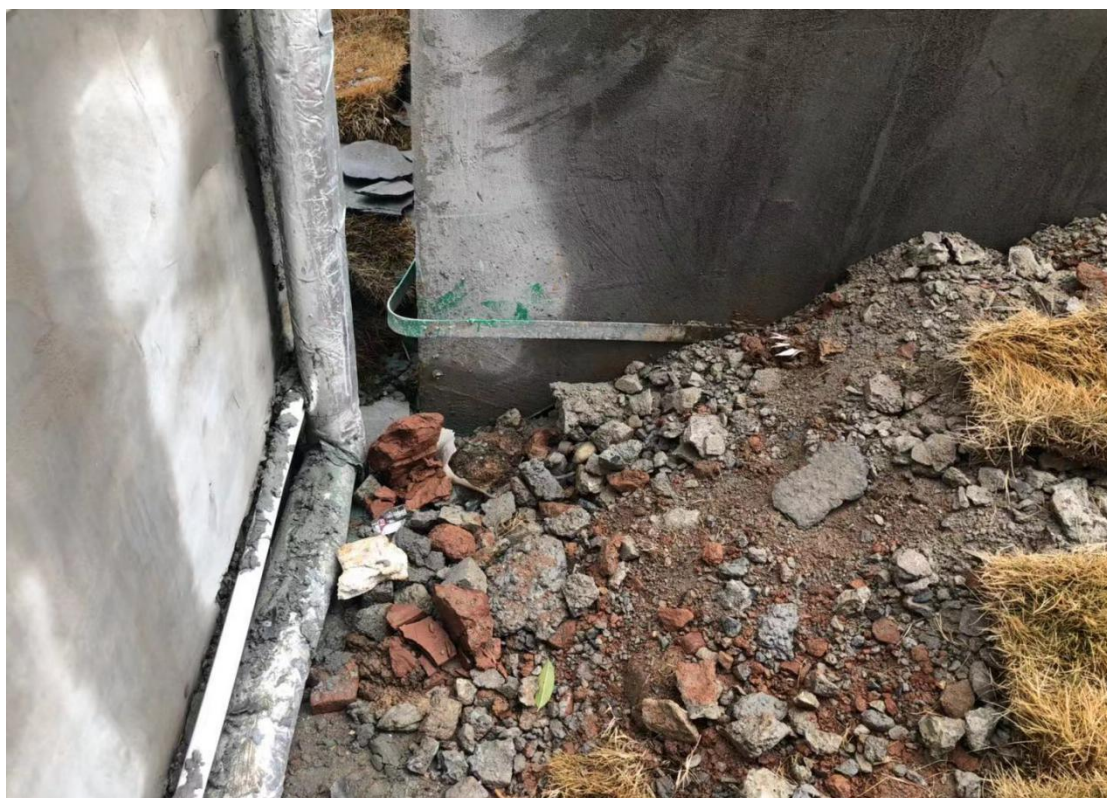
4. 设备基础接地扁铁埋至深度过浅，且  
外 露 地 表

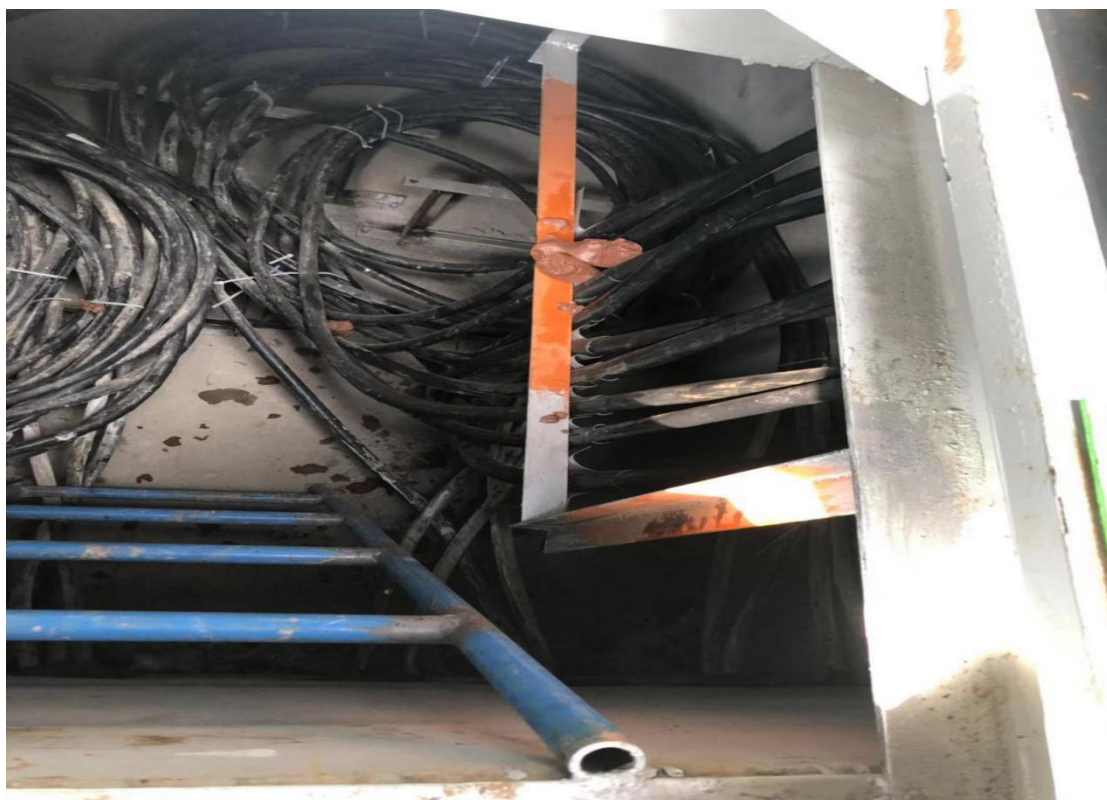
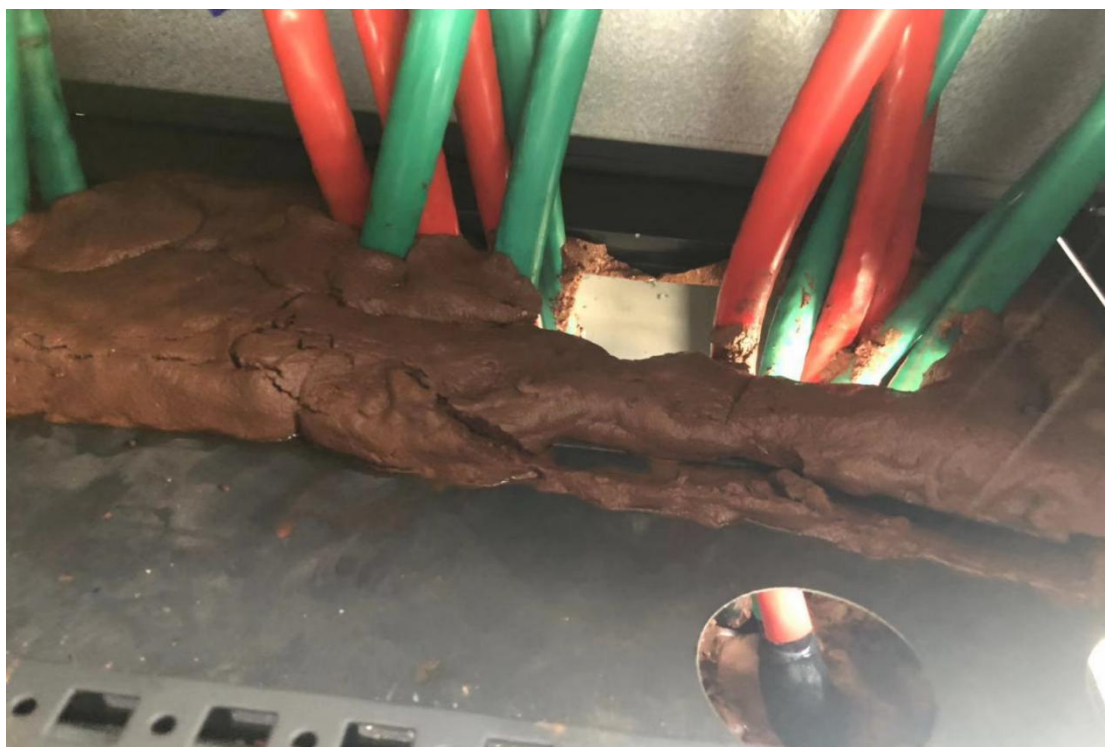
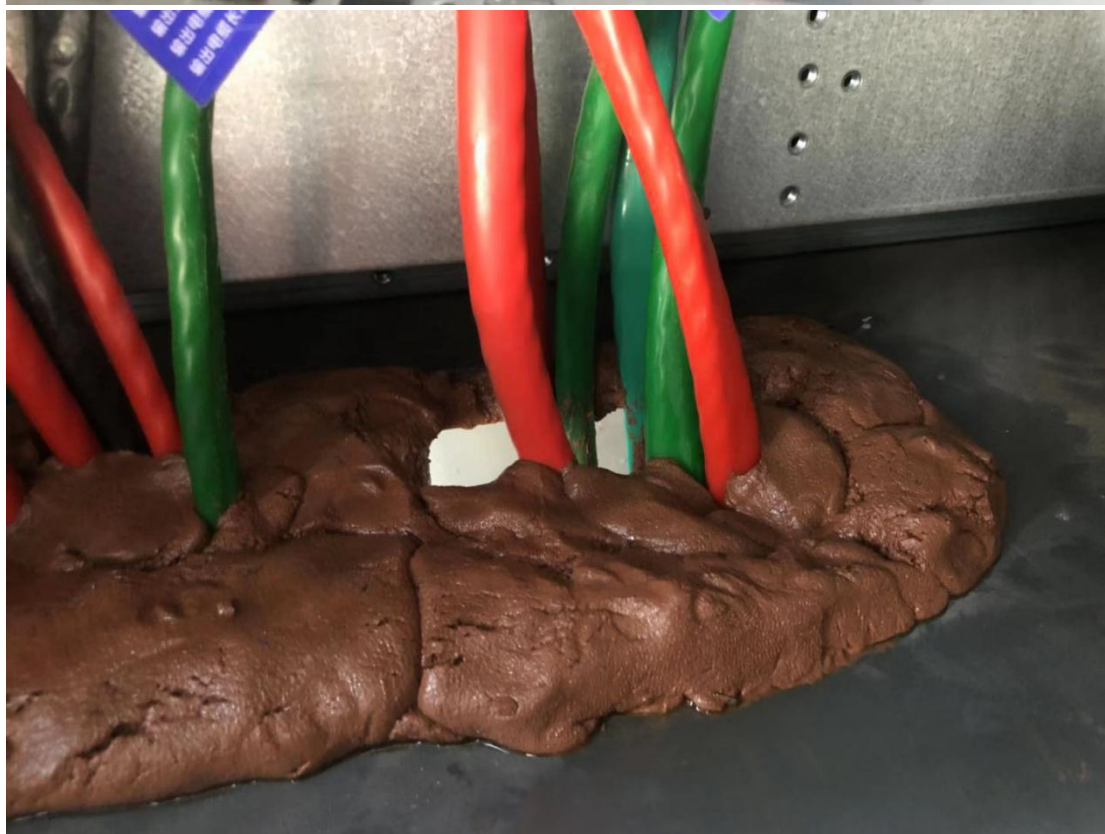
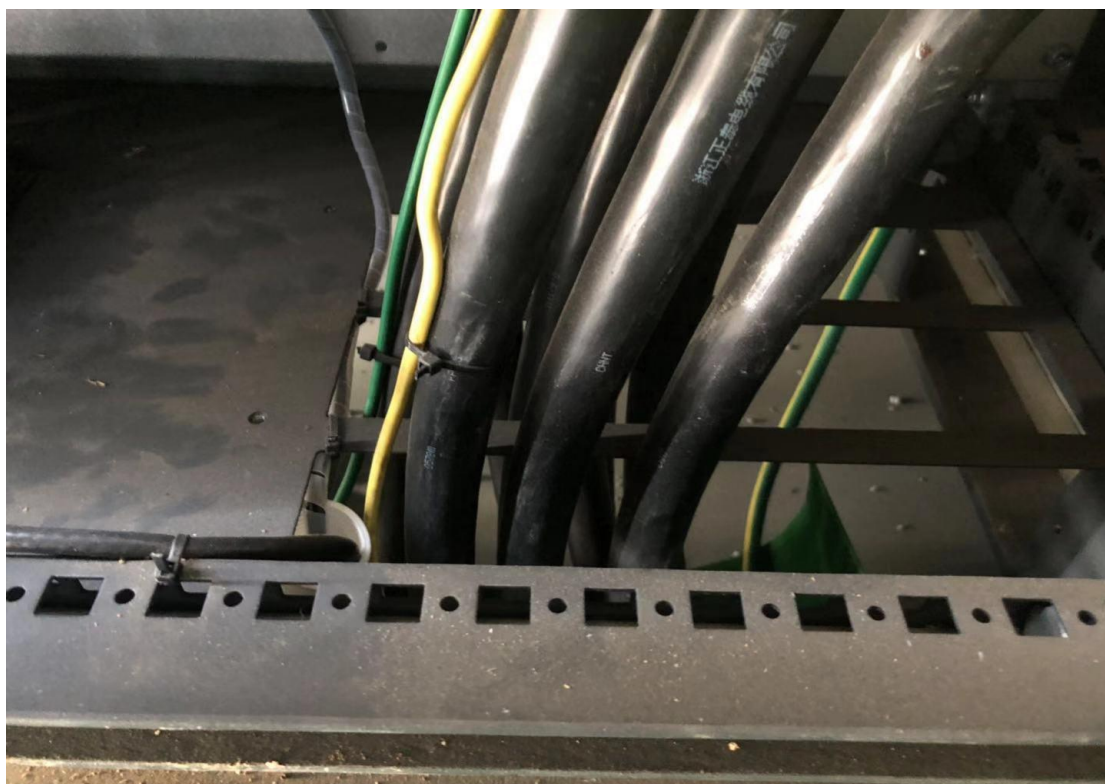
5.各箱变设备防火封堵不到位，且防火  
泥 严 重 脱 落

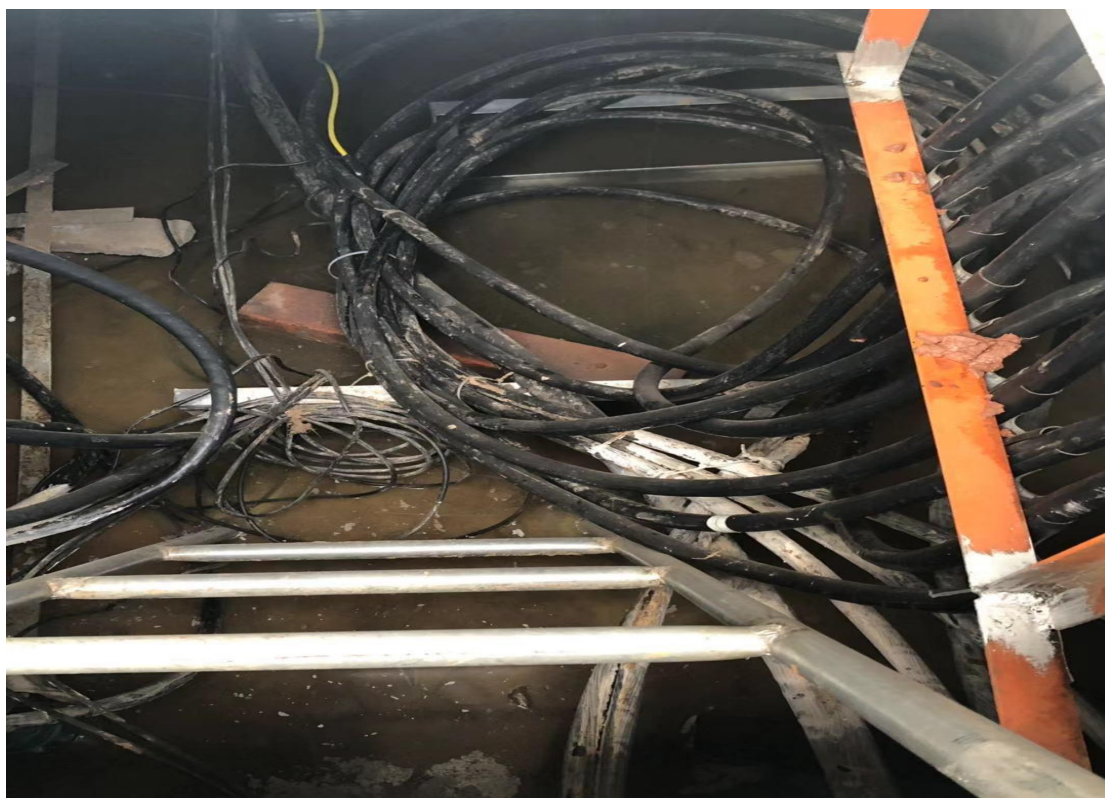
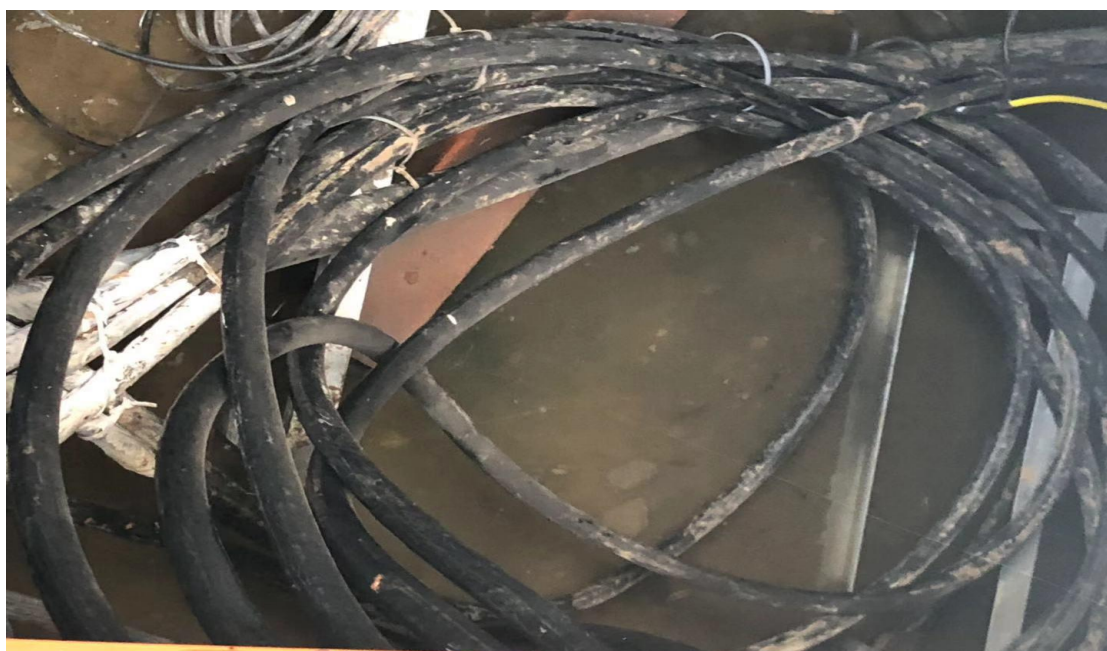
6.箱变 1#、2#、5#基础存在积水，且 1#、5#抽水泵不工作（不工作情况请检查好，避免验收中再次出现）

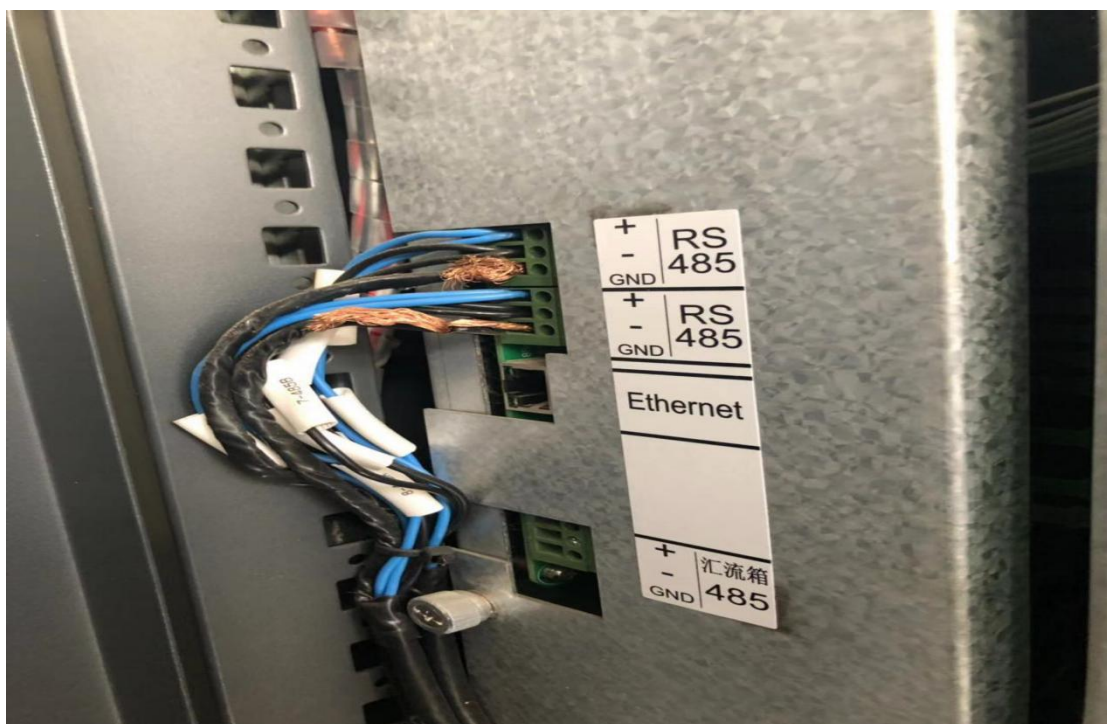
**7.485 通讯线接入未整理完善好**

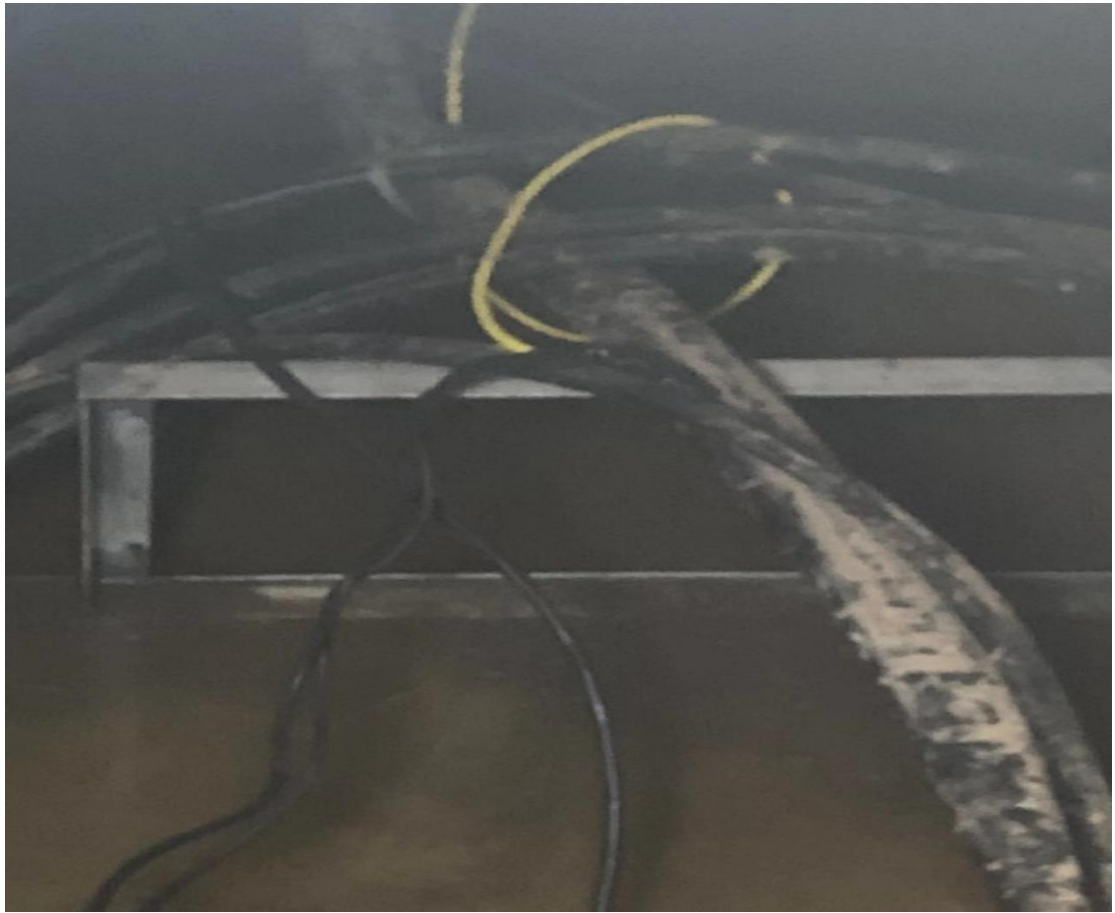
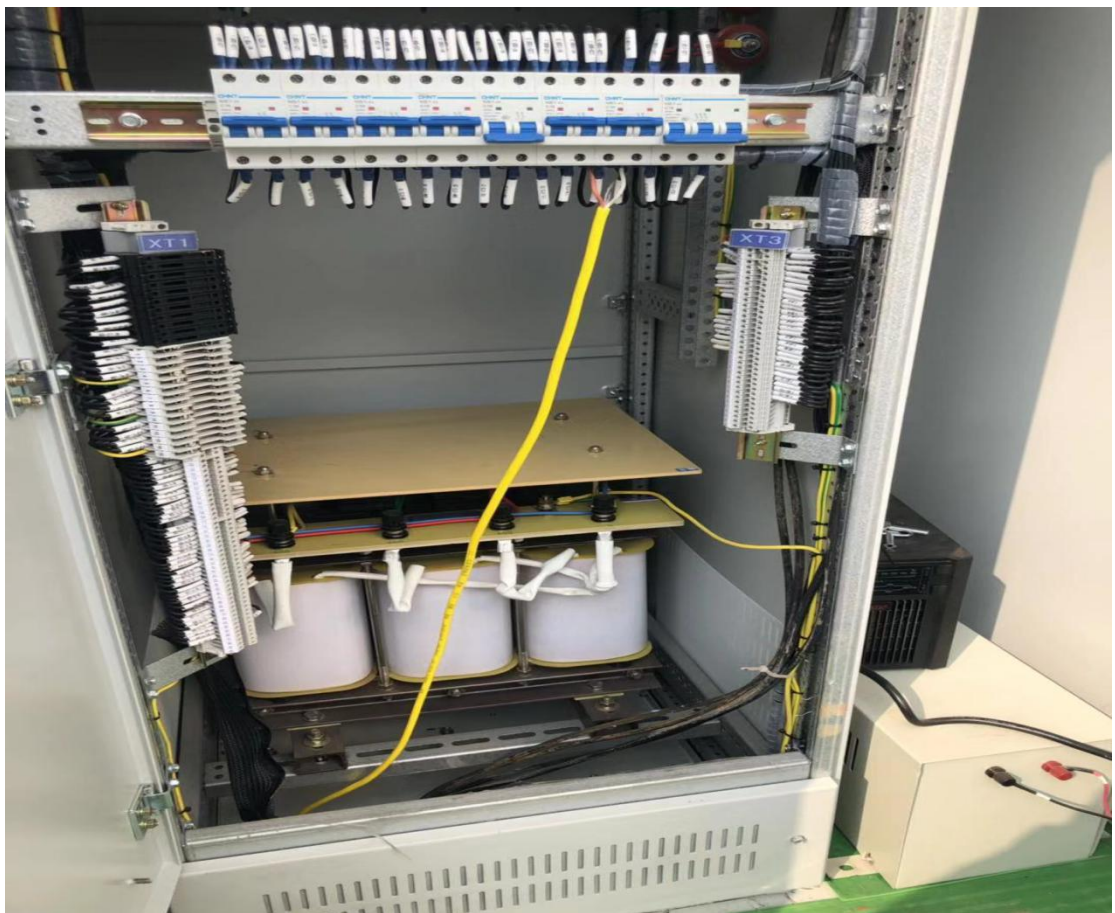
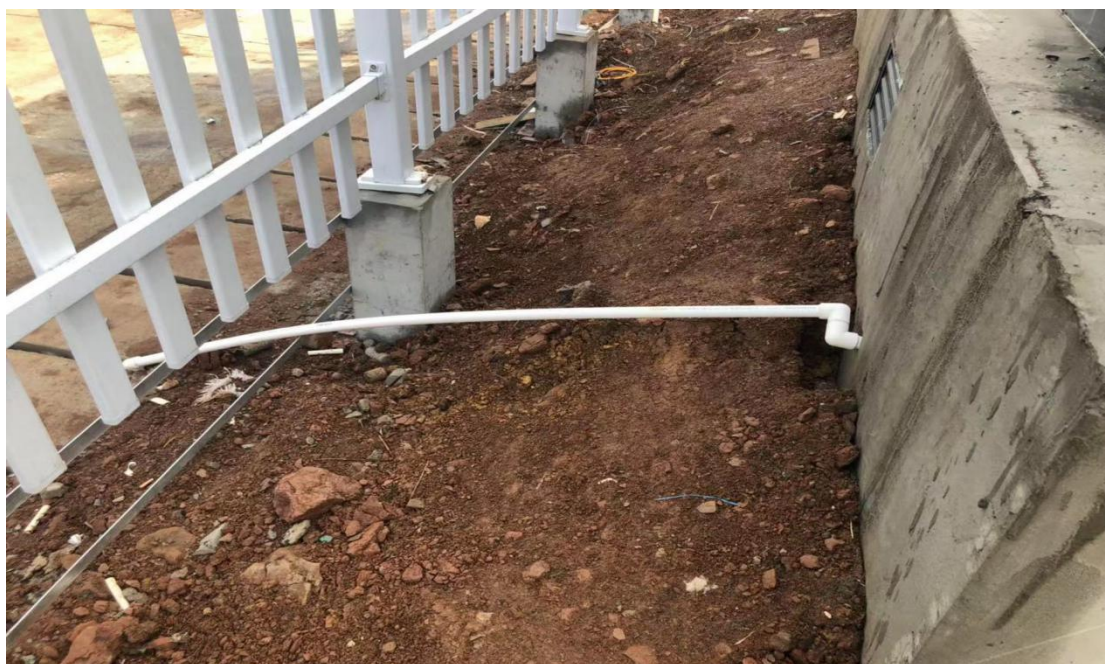
**8.基础内抽水泵电源线接入不规范，且基坑内电线雨水天气极易造成漏电现象、排出水管未降低高度，裸露地表，易造成老化损坏**

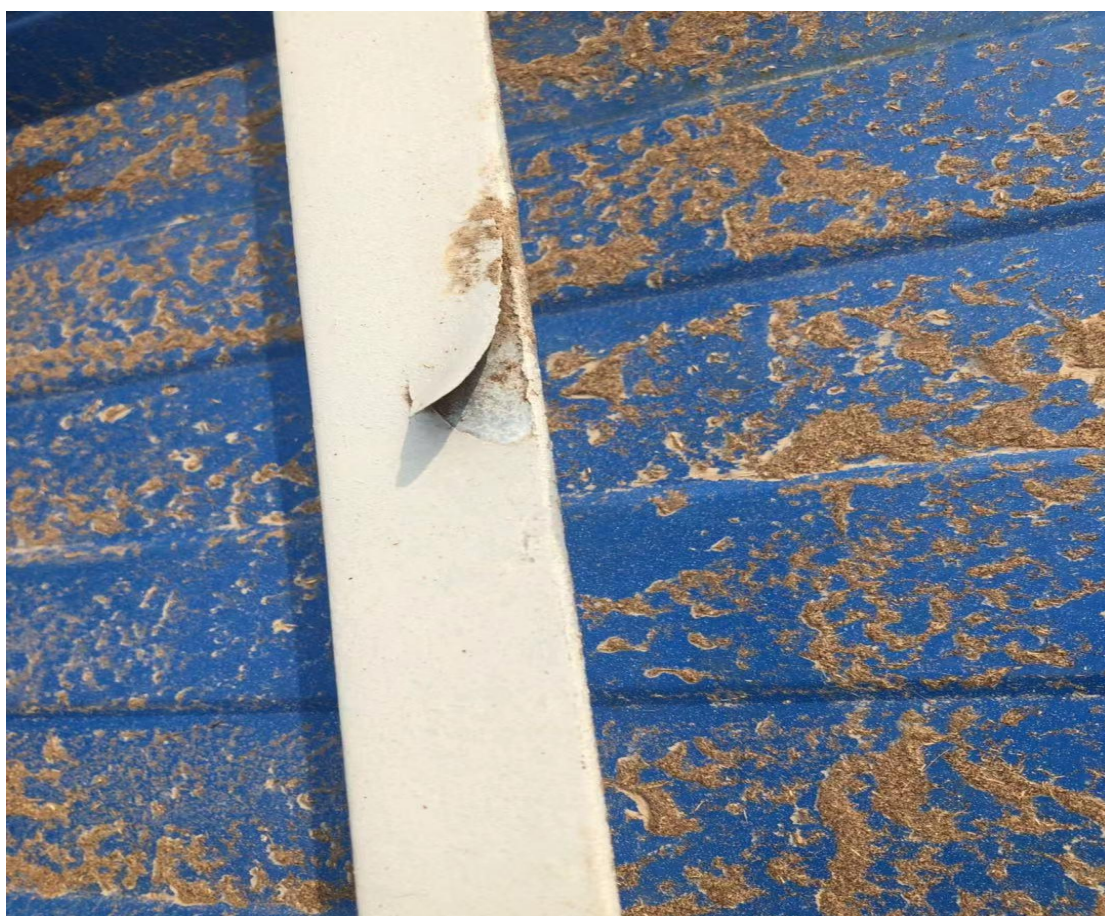
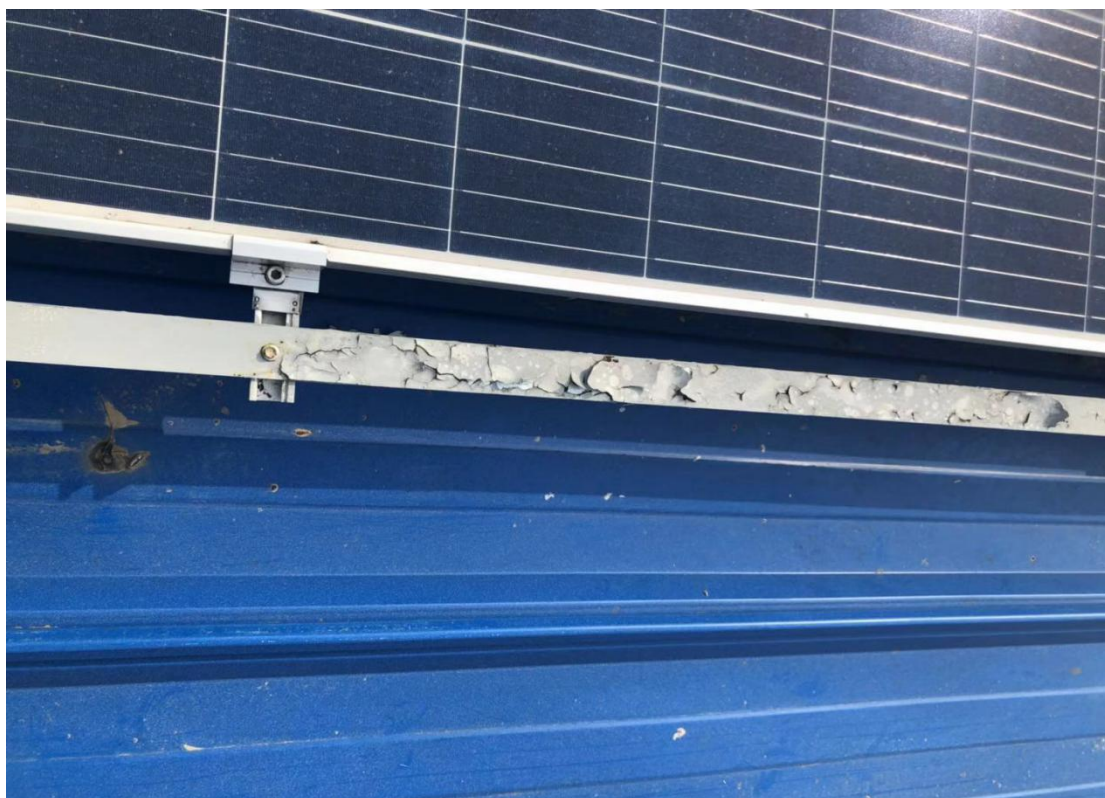
9. 屋面接地扁铁镀锌层厚度不符合要求，  
已 开 裂 脱 落

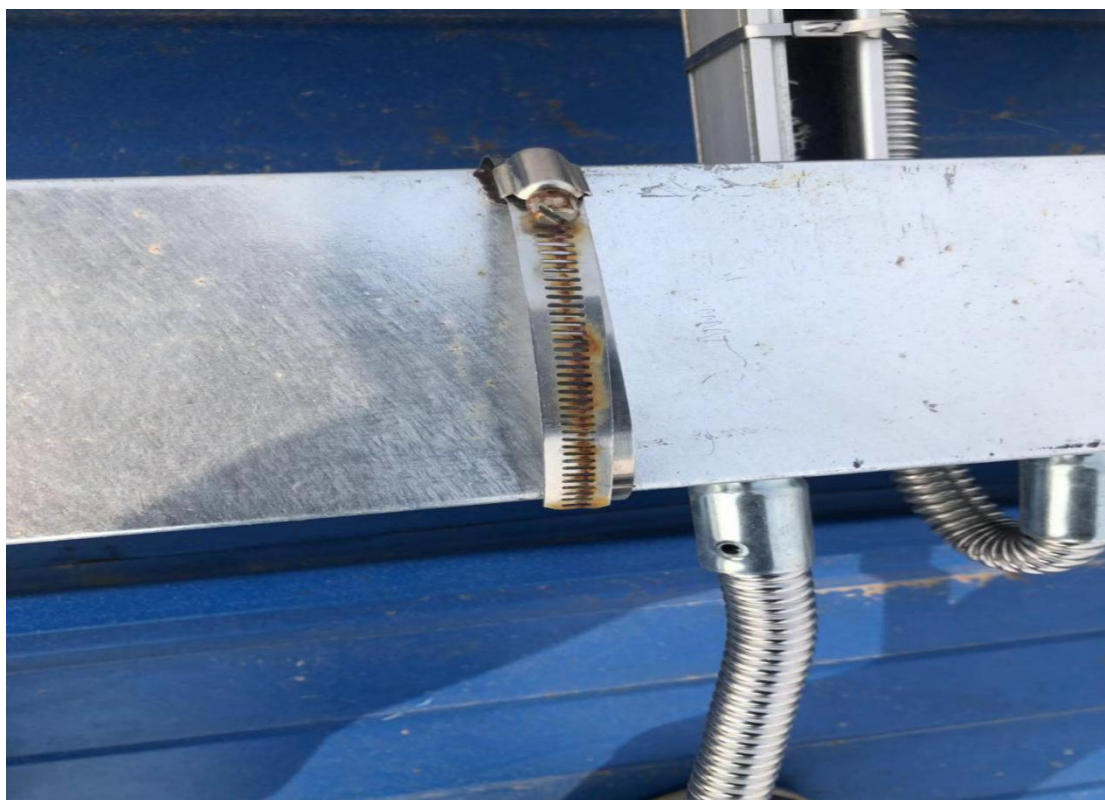
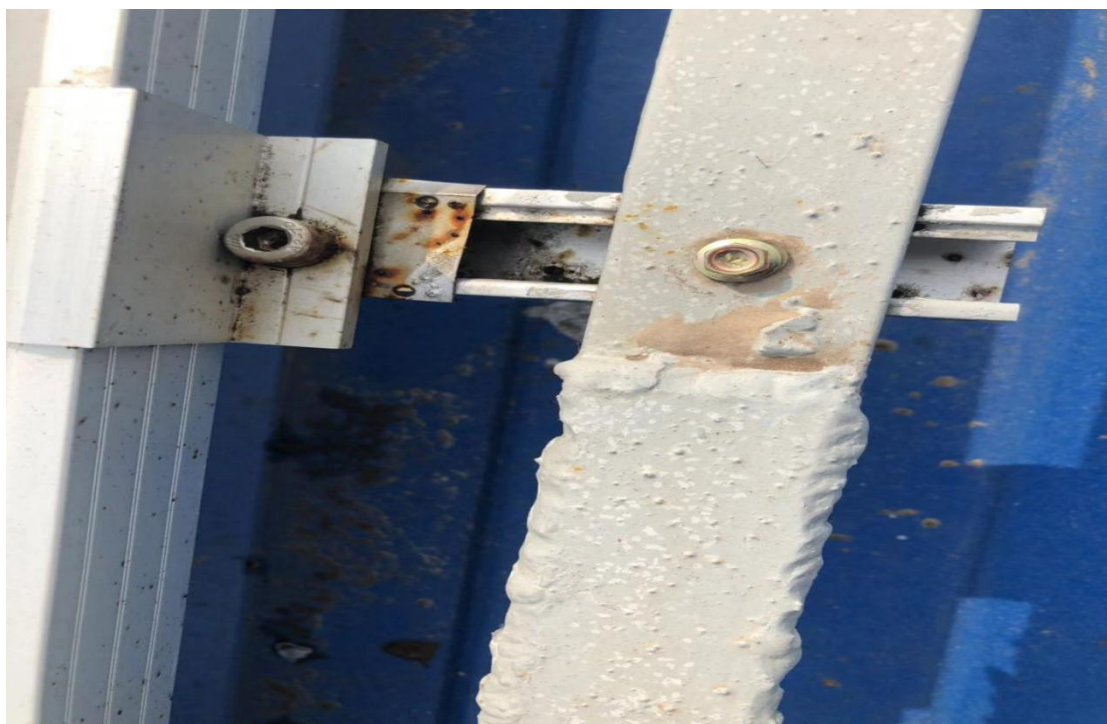
10. 屋面接地扁铁、接地钻孔、夹具、  
抱箍等生锈

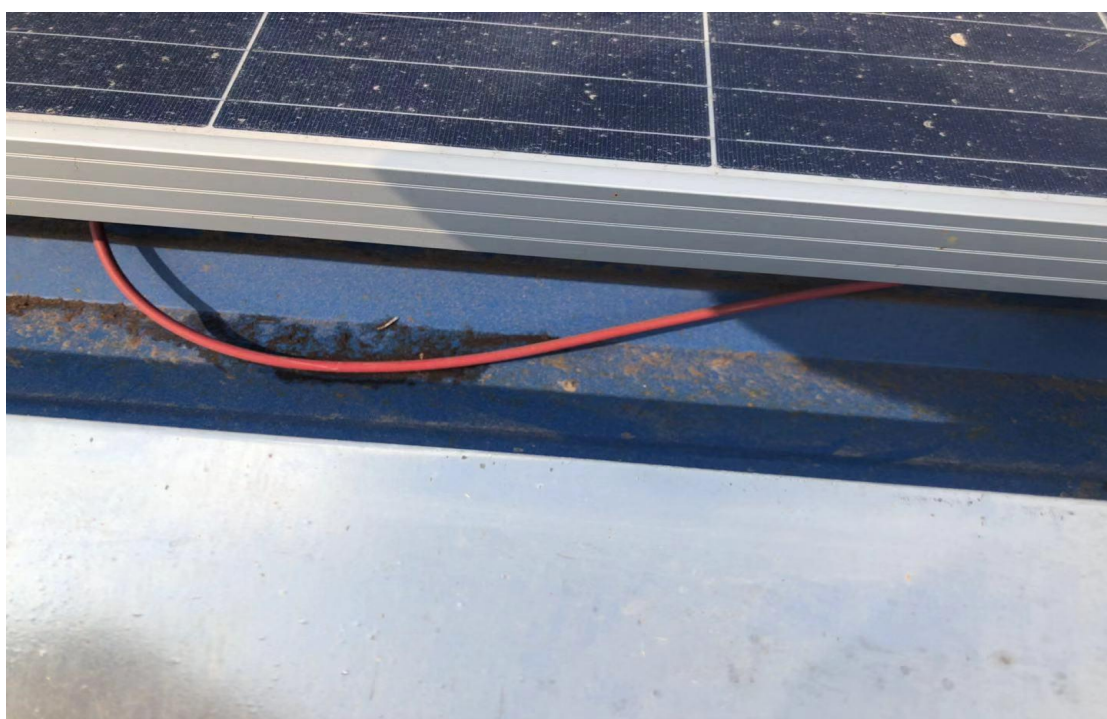
**11. 直流线缆部分未绑扎好**

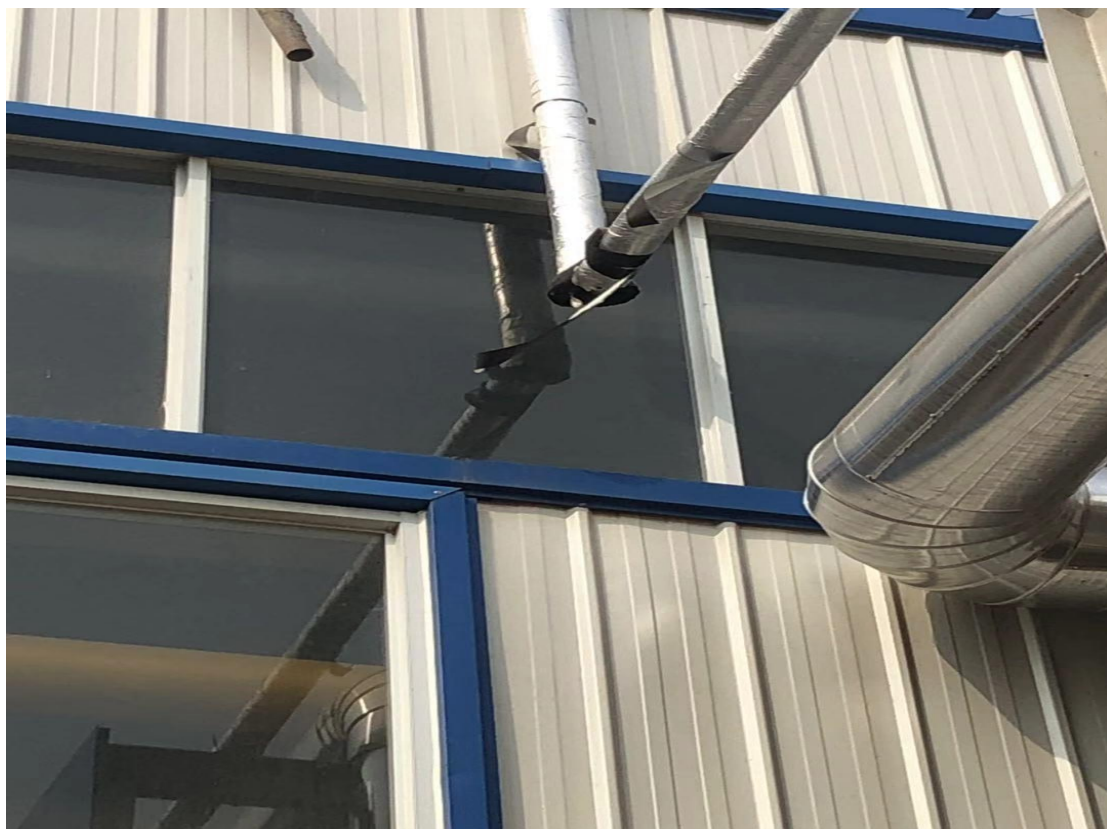
**12. 清洗系统，管内水未抽排出去且保温材料脱落**

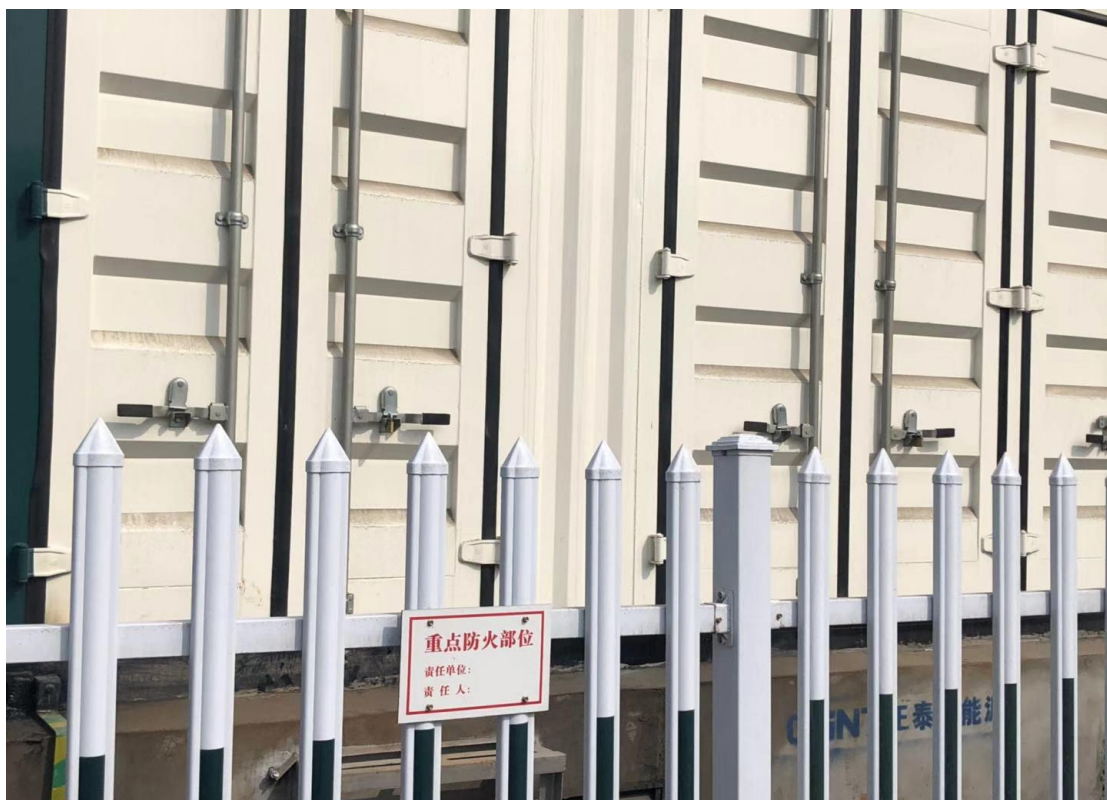
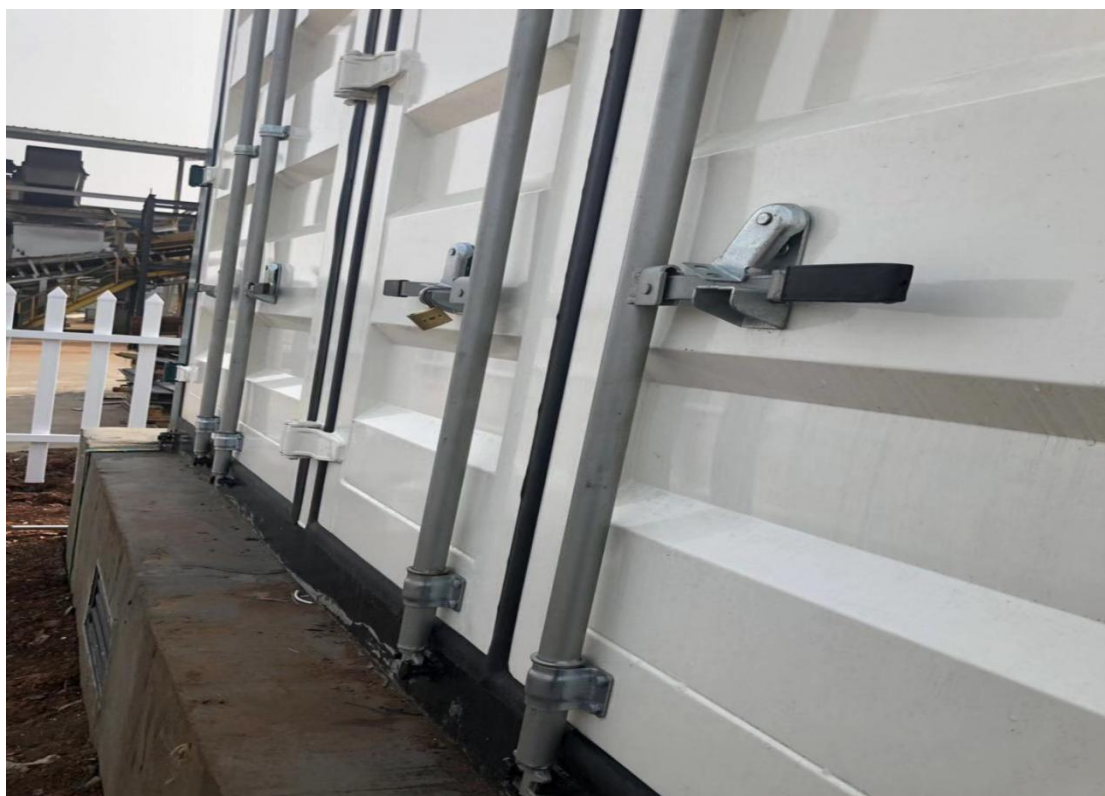
**13. 各设备舱门只存在一边上锁，且还存在未上锁现象**

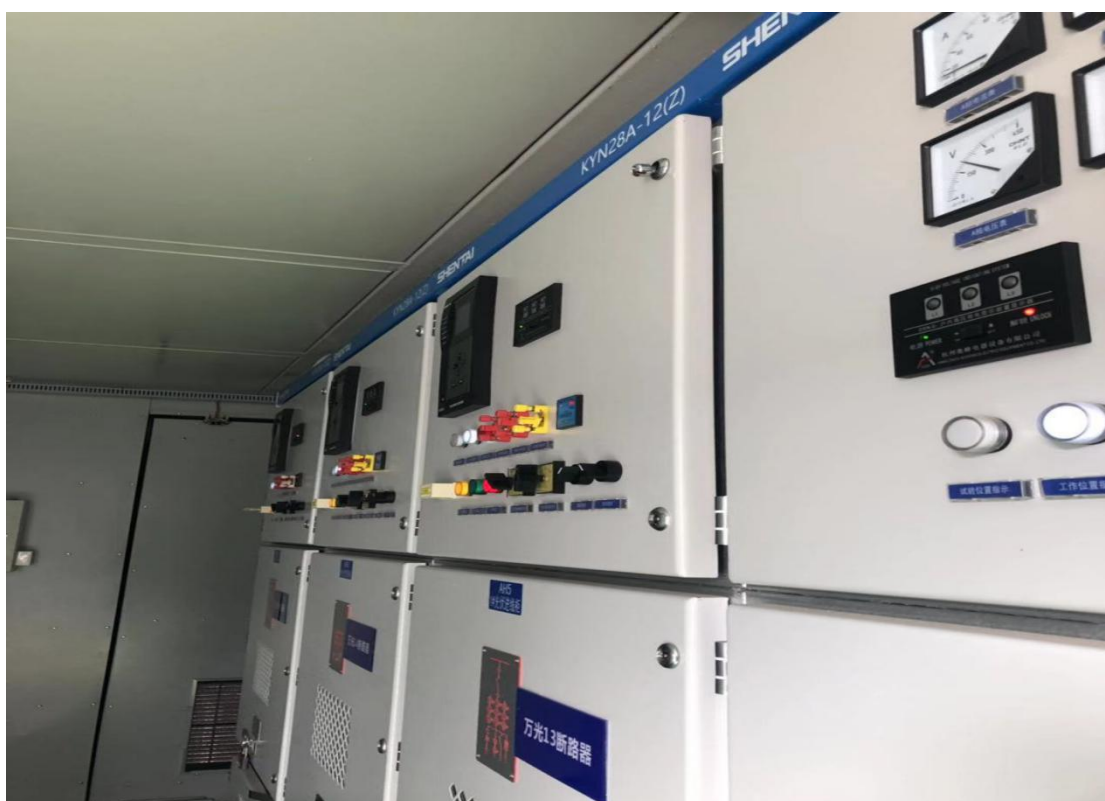
14. 各设备已带电，一次仓内电气柜还存在未上锁紧固现象
