## 监 理 通 知 单

工程名称：兰考恒大家居联盟产业园光伏发电项目（皮阿诺 3.5856MW）编号：GFDZJBM08-01

事由：关于 D 号楼面采光带安全防护以及施工人员安全着装问题。

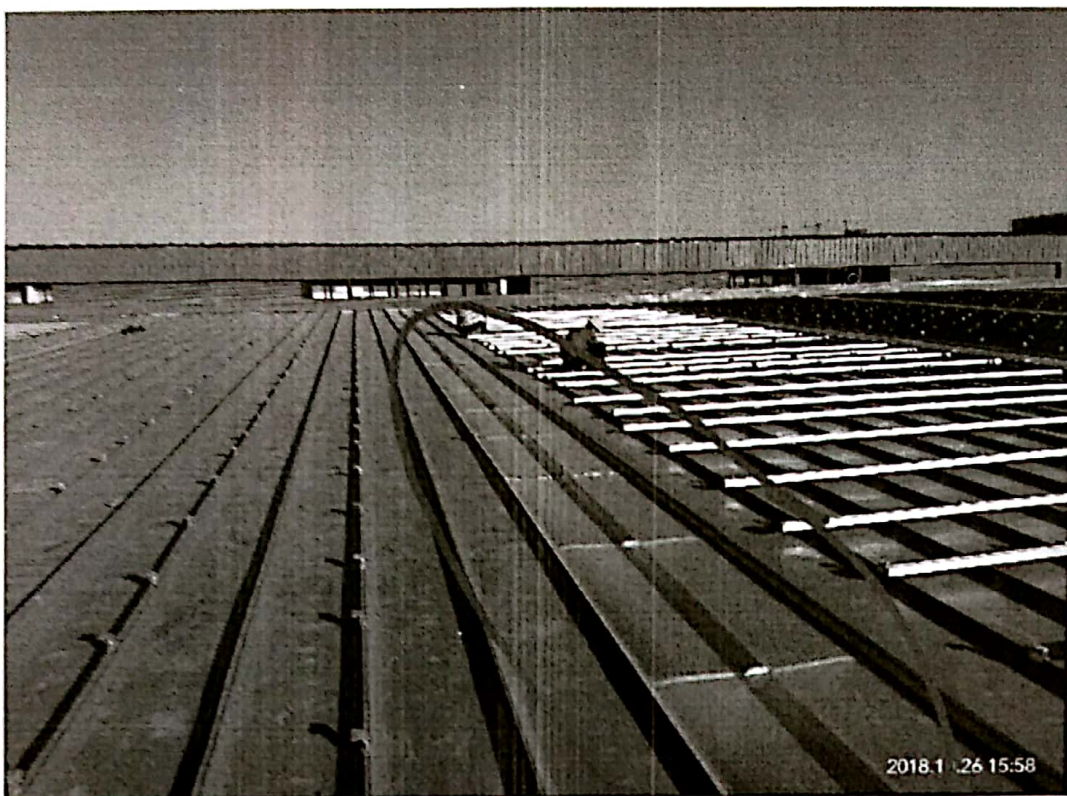
- 1、D 号楼面采光带、楼面两端（女儿墙高度最低处仅为 30mm，低于有关规范）边缘
- 2、部分未按照浙江正泰新能源开发有限公司制定的《光伏电站施工标准图册》进行安全防护（附下图）。
- 3、D 号楼面施工人员安全着装不符合要求，存在安全帽未佩戴、反光背心未着装。
- 4、D 号楼面个别夹具、檩条螺栓紧固不到位，存在松动现象，且个别螺栓缺少平垫、弹簧垫（附现场照片）。

采光带未做安全防护

- 1、施工单位参照《光伏电站施工标准图册》进行安全防护。
- 2、施工单位负责人对楼面以及现场施工人员进行安全着装规范教育。
- 3、对 D 号楼面个别夹具、檩条螺栓紧固不到位，存在松动现象，且个别螺栓缺少平垫、弹簧垫问题应自检自查。

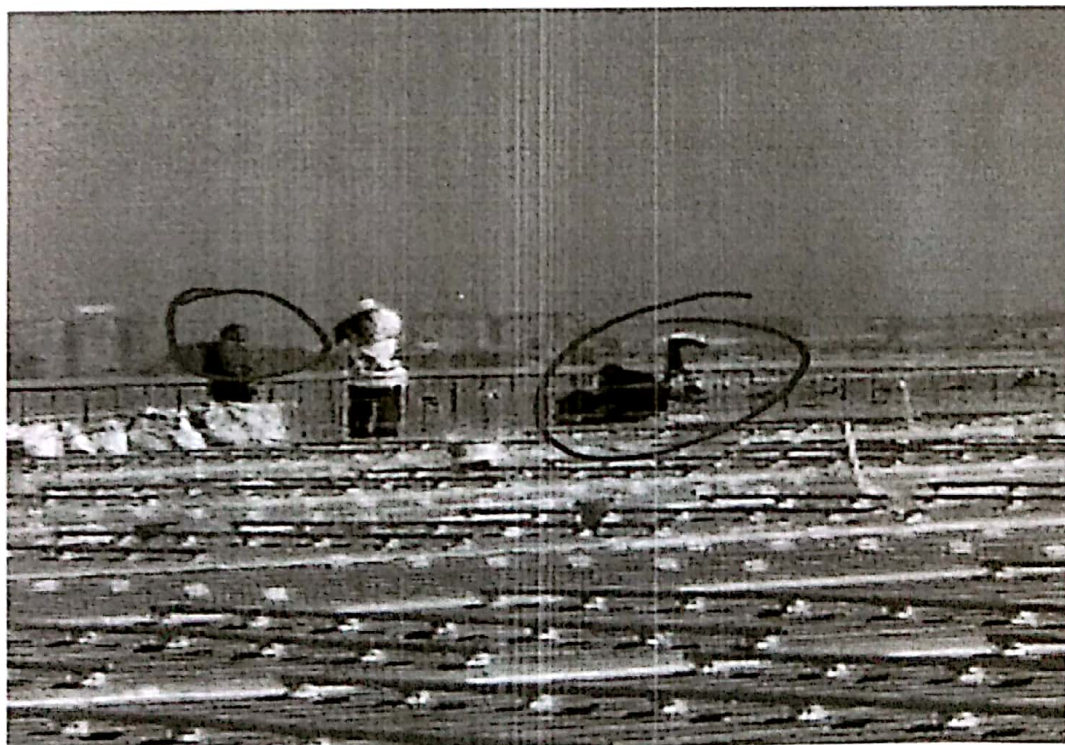
安全帽未佩戴以及反光背心未着装

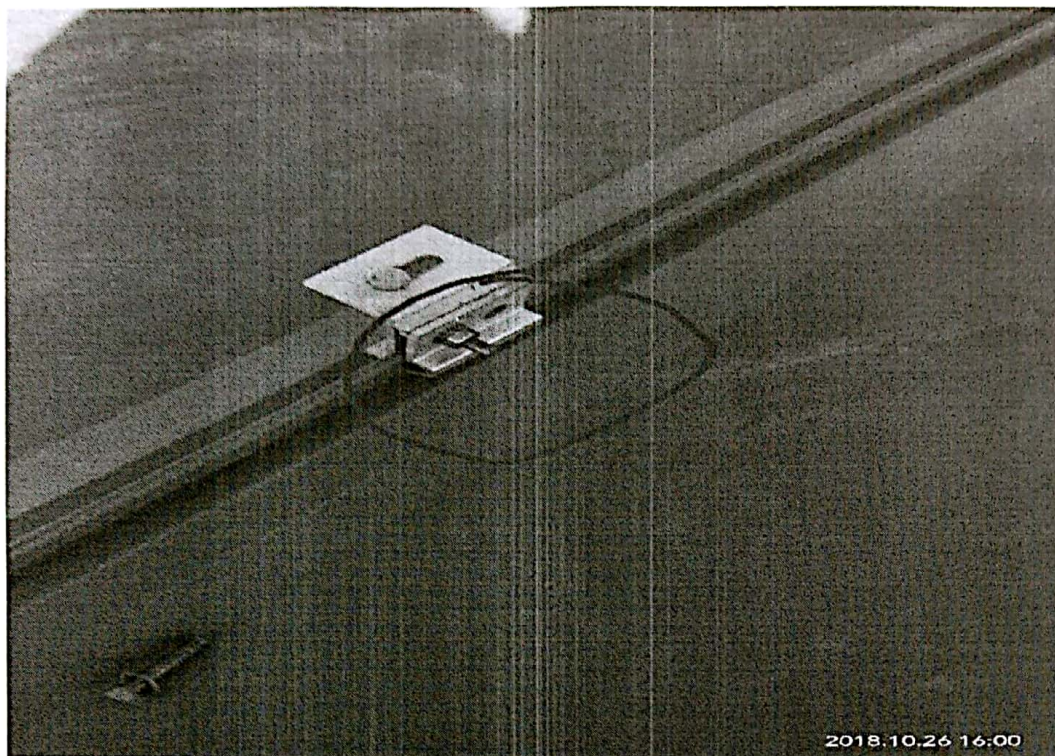
夹具缺少螺栓

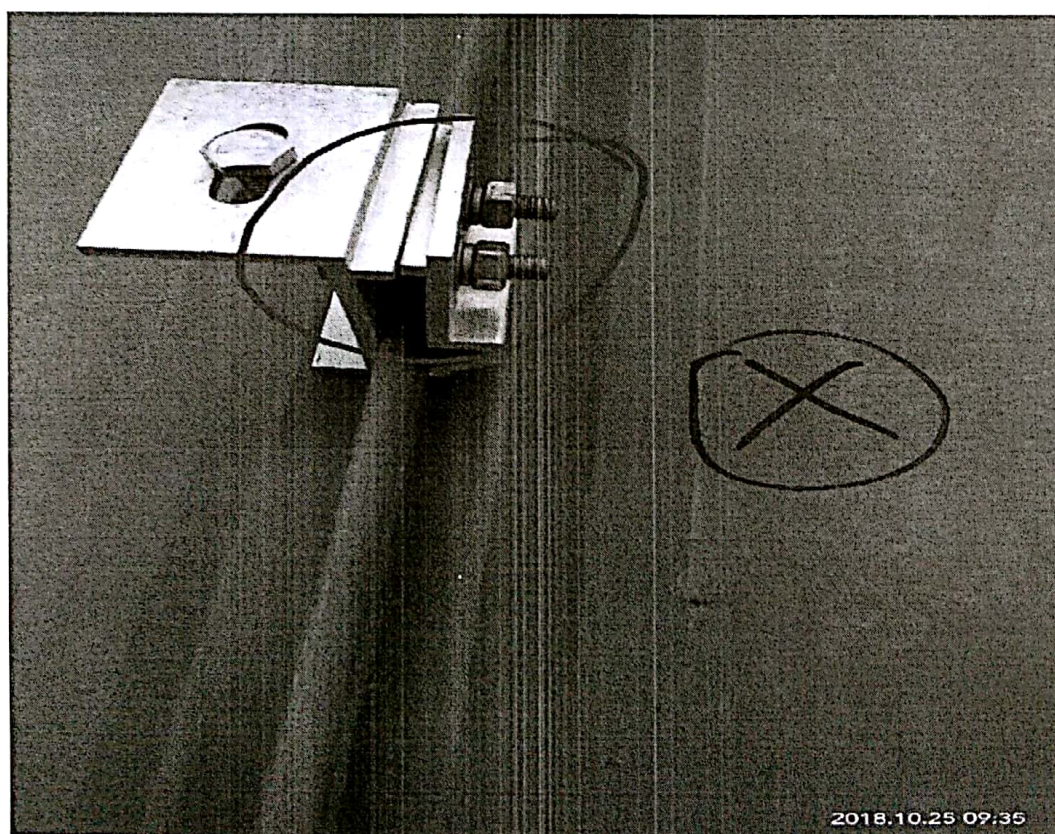
夹具安装不规范
