# 监 理 通 知 单

工程名称：宝应光伏发电应用领跑基地射阳湖 1 号 100MW 渔光互补项目

编号：BYGFLPJD SYHHYGHH-AQ-001

## HSE 整改回复单

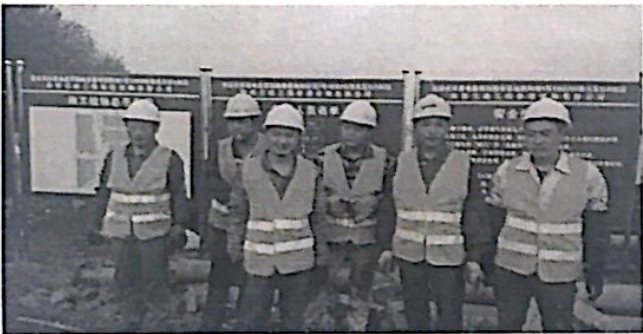
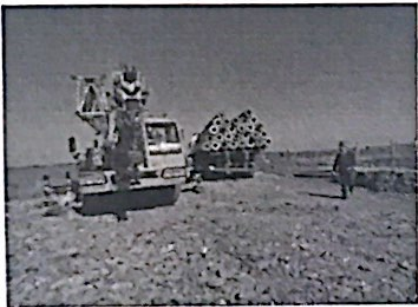
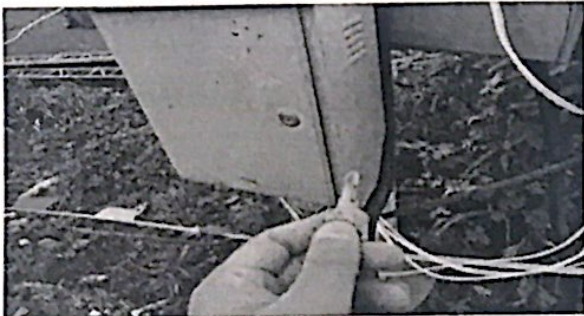
- 1、部分施工人员未戴安全帽
- 2、吊车工作时未设置安全专员，工作区域未设置警戒围栏
- 3、A 标段一级配电箱未上锁，二级配电箱未设置漏电保护器
- 4、E 标段一级配电箱没有柜门，也未接地
- 5、电缆需架空或地埋，不允许放在地上或水中

| 整改结果描述 | <p>1. 针对部份施工人员进入现场不戴安全帽的违章行为,组织了对施工人员的专门教育培训,加强现场监督管理。</p> <p>2. 起重吊装作业,已按规定要求设置警戒区域并安排专人负责作业现场的管理和严守操作规程的监督;</p> <p>3. A标段一级配电箱已按规范要求上锁,二级配电箱已按标准规定装设漏电保护器;</p> | | |
