# A-30 监理工程师通知回复单 (H) ★

工程名称: 广东新南达电缆实业有限公司屋顶分布式光伏发电项目

编号: SRGF-SXBM-002

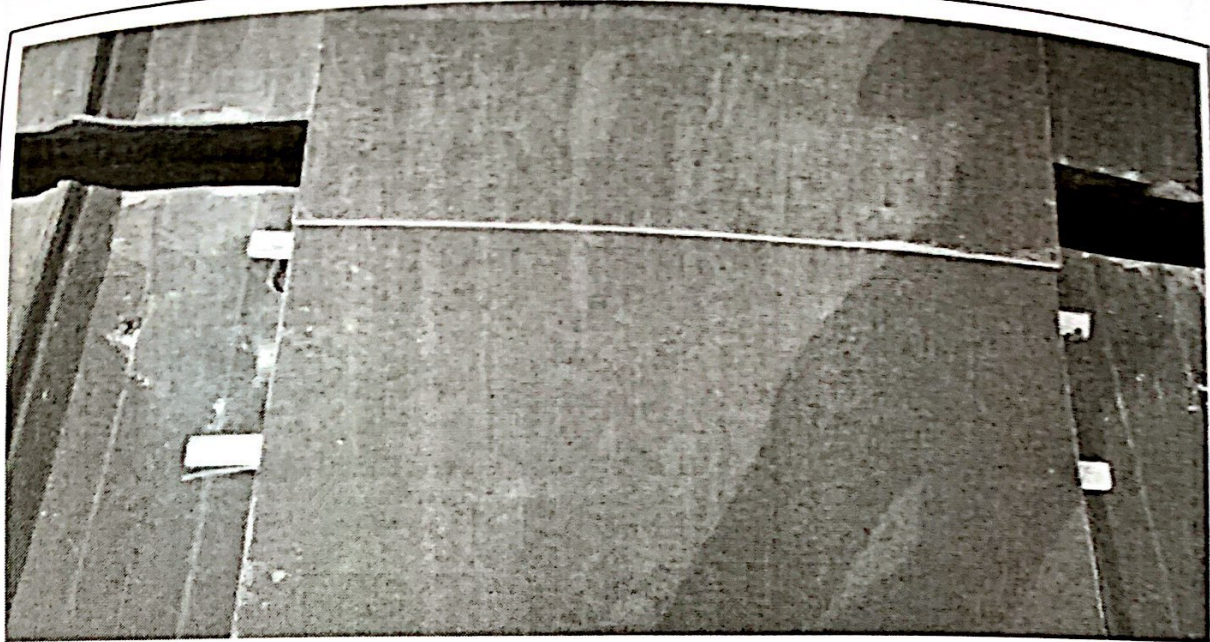
1. 施工通道木板接头处未合理进行固定连接处理。

① 施工通道木板接头处已固定。

1. 现场通道木板接头处已用钉子进行有效固定

回复: 屋面施工现场通道木板接头处已用钉子进行有效固定, 附整改照片。

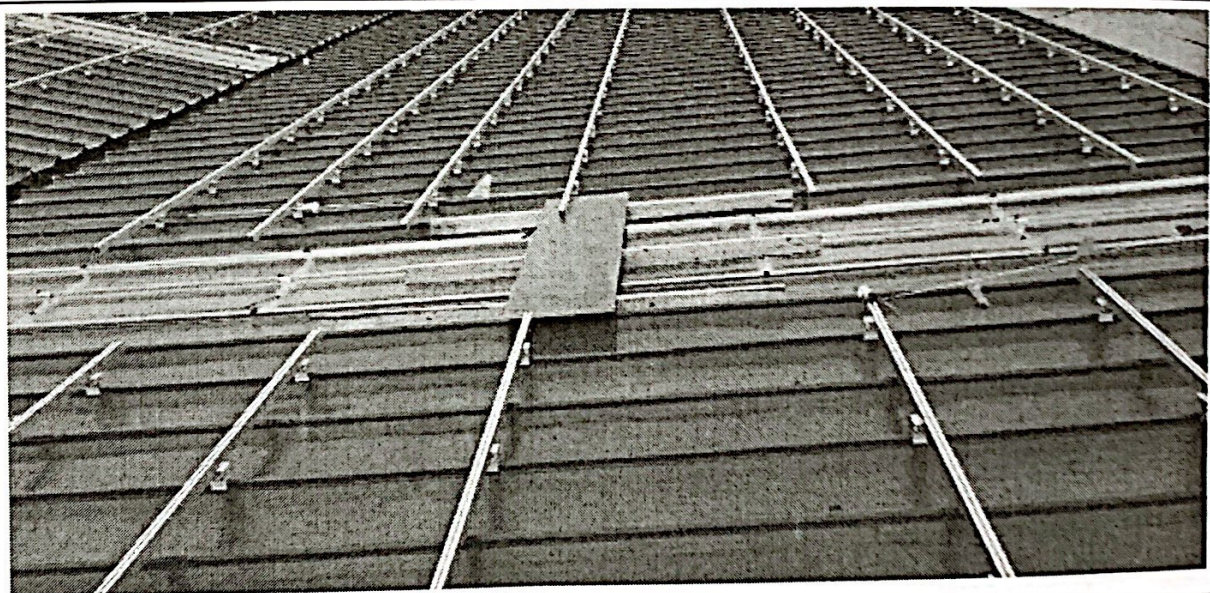
2. 屋面采光带上方铺设施工通道处, 警示带未进行分段隔离。

② 采光带处警示带未有效进行分段隔离。

2. 施工通道处，警示带已进行分段隔离

回复: 施工通道处, 警示带已进行分段隔离, 附整改照片。

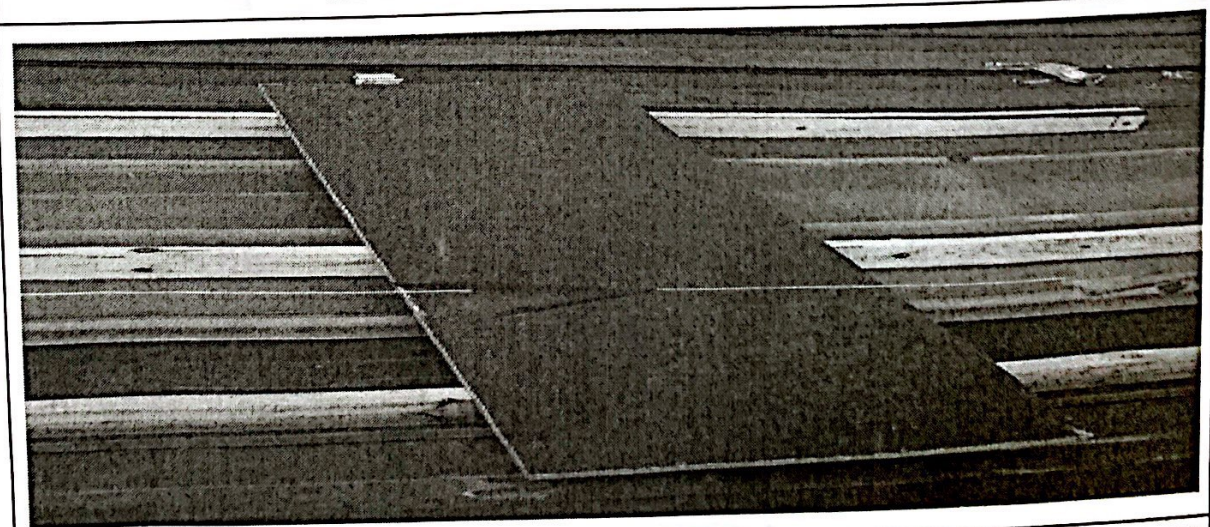
3. 部分采光带处施工通道敷设面较窄, 及部分通道下方无对采光带做保护措施。

③ 采光带处通道木板未有效更换木板下方无做保护措施。

3. 屋面采光带铺设木板处已用钉子进行有效固定在木方上

回复: 屋面采光带铺设木板处已用钉子进行有效固定在木方上, 附整改照片。

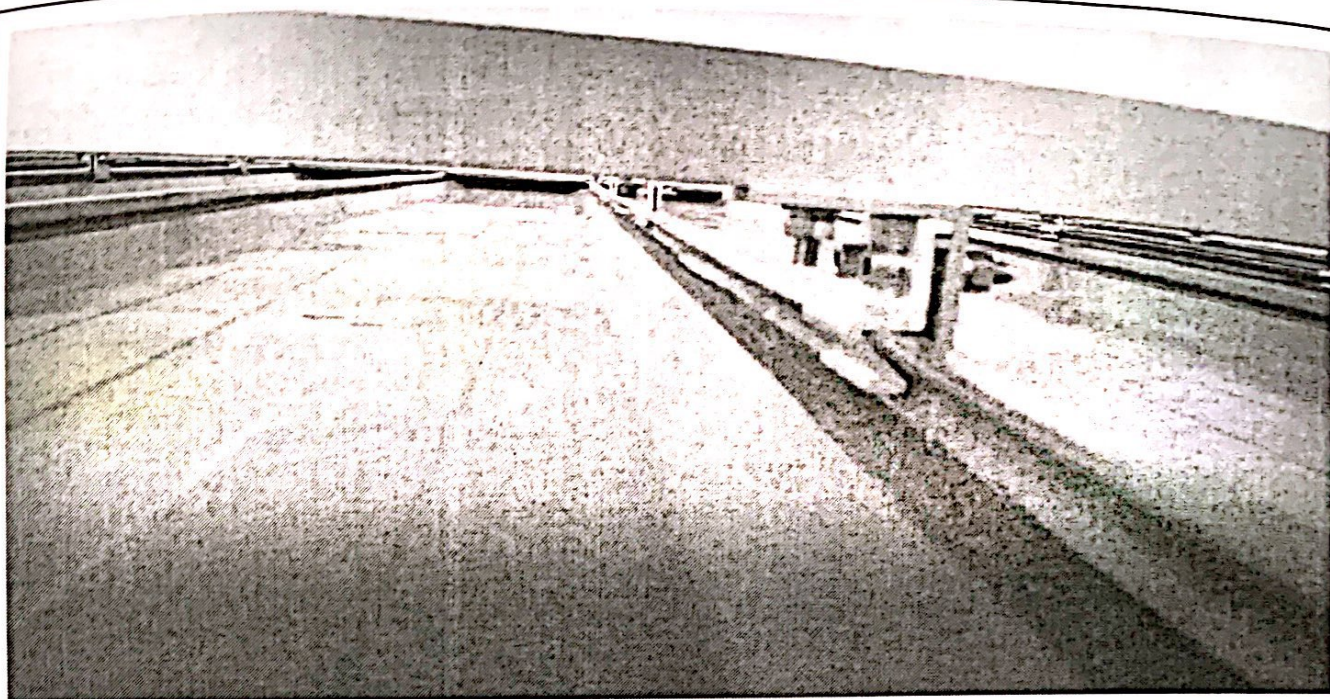
4. 1#屋面部分阵列存在夹具与导轨连接螺栓安装不到位现象;

④ 屋面部分紧固螺栓松动处理不到位。

4. 夹具与导轨连接螺栓处已整改照片

回复: 已安排人员对夹具与导轨连接螺栓处进行检查, 已整改, 附照片。

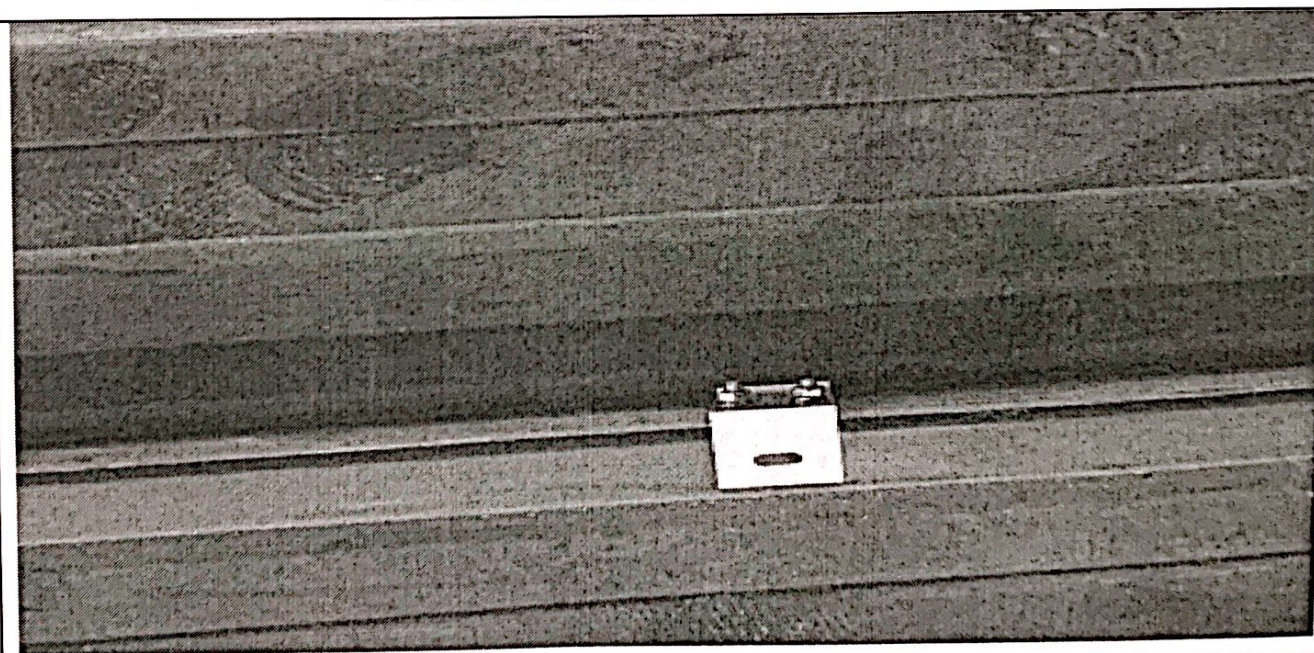
5. 3#、4#屋面部分夹具紧固螺栓存在未紧固, 松动现象;

5. 屋面夹具螺栓处已整改照片

回复: 已安排人员对夹具螺栓处, 进行检查, 已整改, 附照片。
