## 监 理 通 知 单

工程名称: 宿迁恒达纺织 2.8MWp 光伏发电项目

编号: ZHJL HDTZ 03

事由: 关于室外设备基础基槽施工的问题

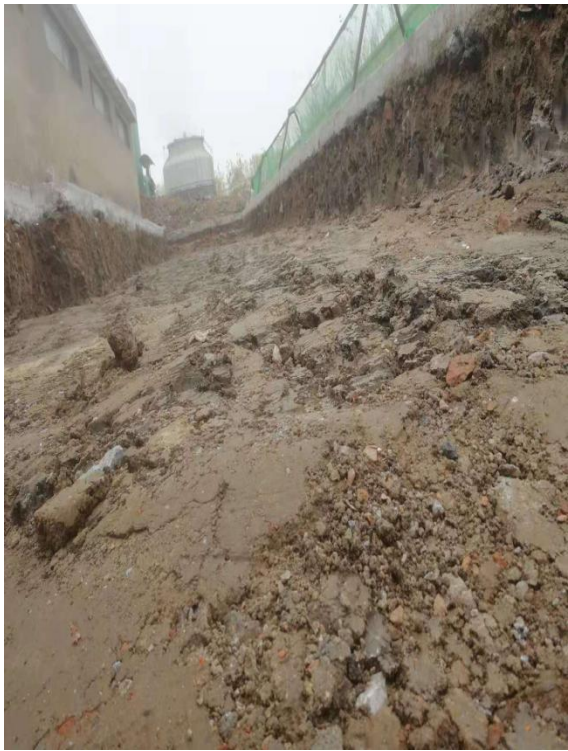
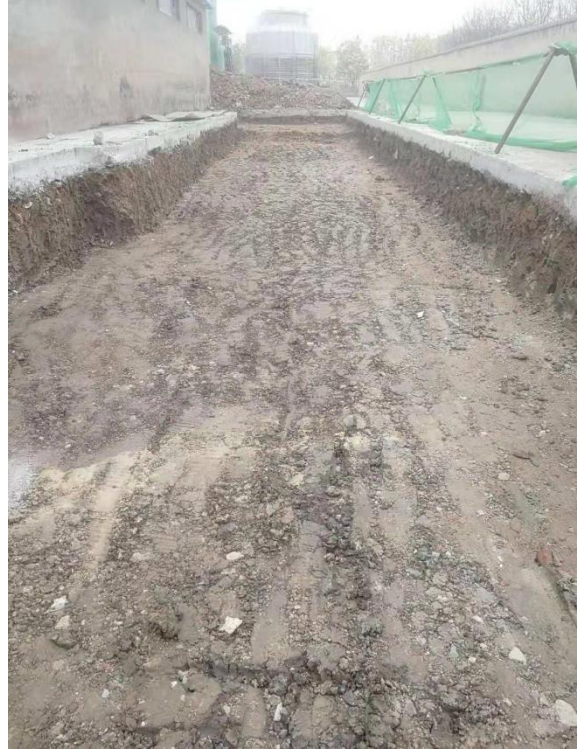
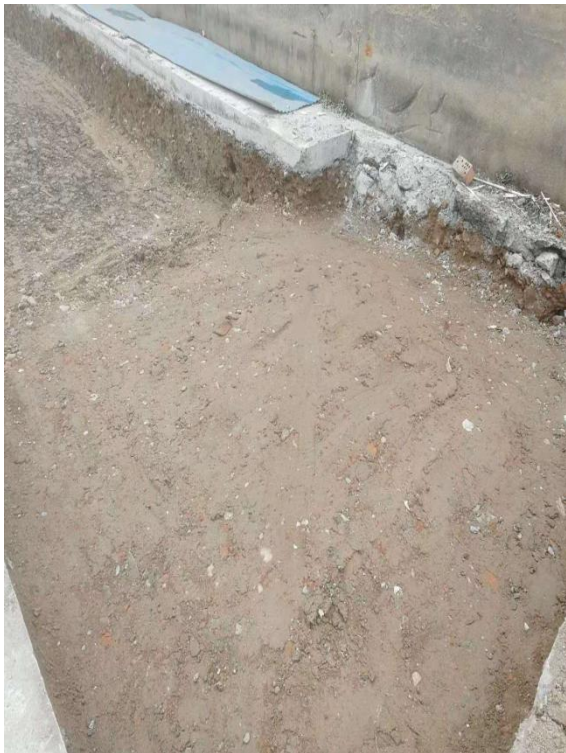
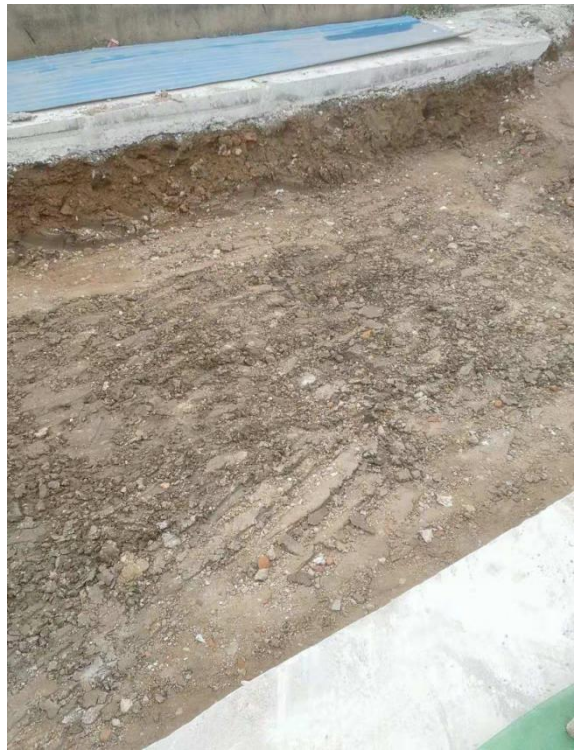
经我监理项目部人员现场巡查发现, 由你单位施工的室外设备基础在清槽、夯实后存在以下问题:

- 1、部分开挖基槽槽底深度与设计图纸不符, 现场可观测出基槽高低不平, 已严重超出规范要求;
- 2、夯实后槽底存在浮土、松土等;
- 3、槽底有明显的机械开挖、未加人工清除的沟槽、铲齿痕迹;

以上问题不符合 GB50202《建筑地基基础工程施工质量验收规范》规定, 望你单位及时做出整改, 并加强现场施工管理。
