## 监 理 通 知 单

工程名称: 宿迁恒达纺织 2.8MWp 光伏发电项目

编号: ZHJL-HDTZ-06

事由: 并网后现场施工遗留需整改问题

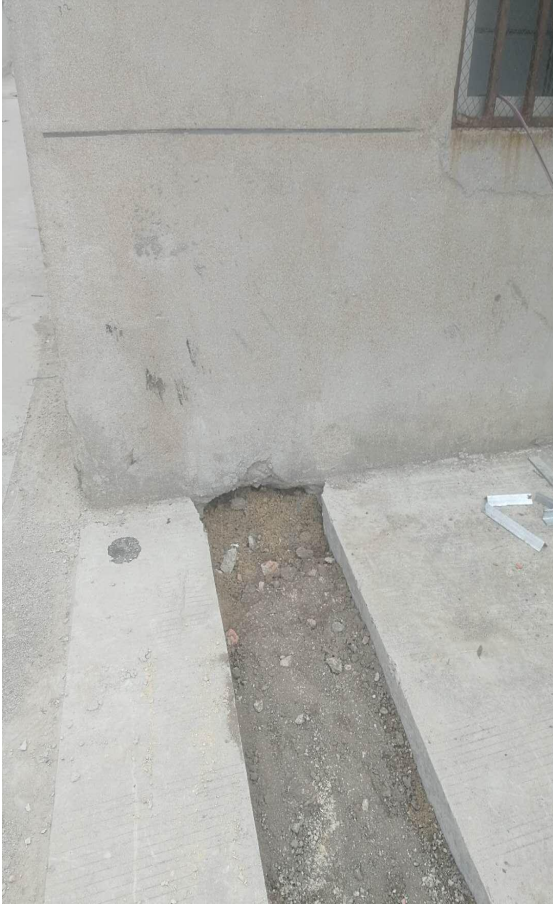
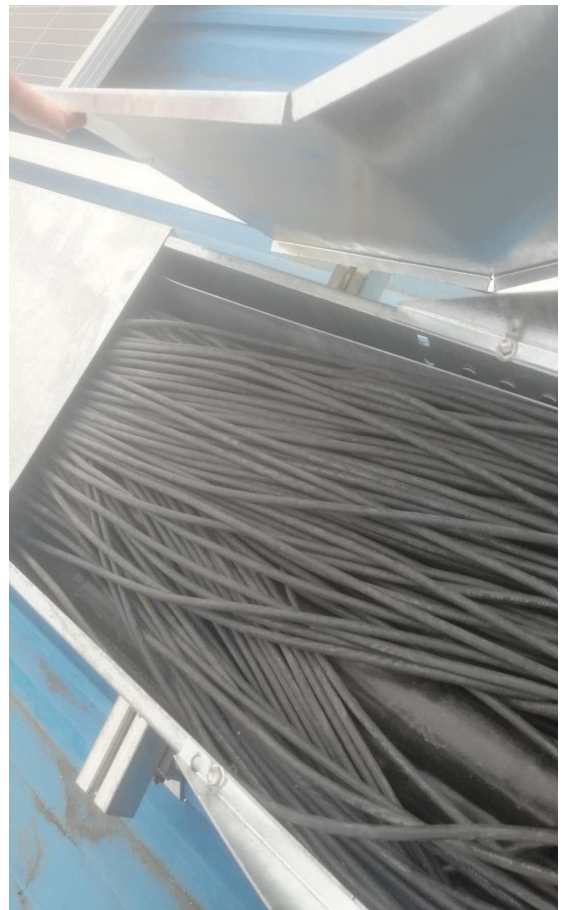
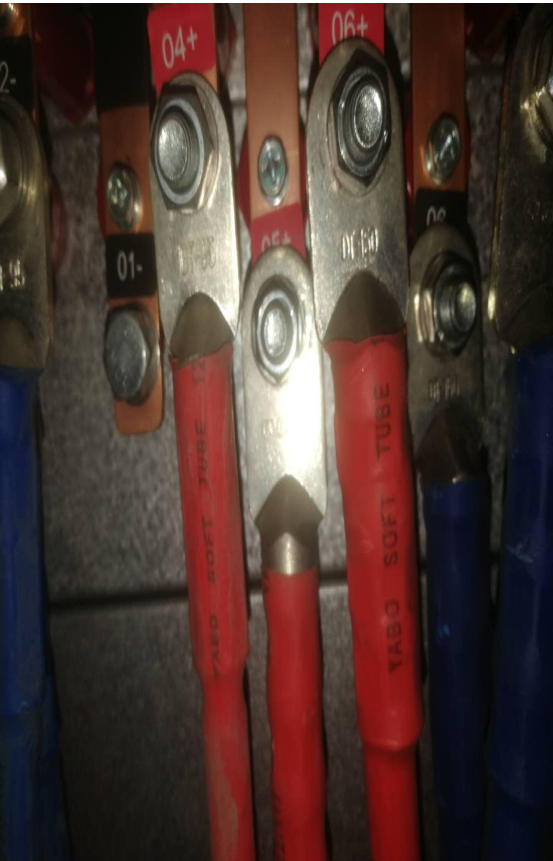
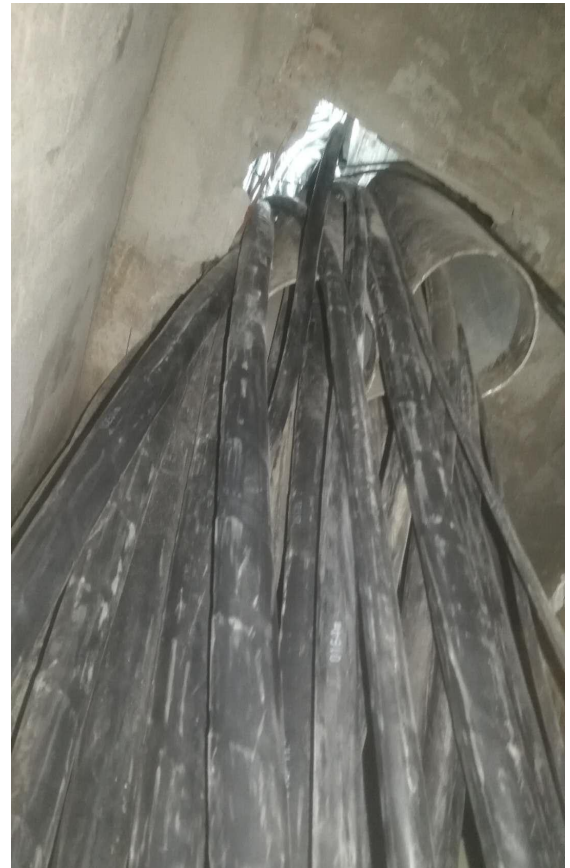
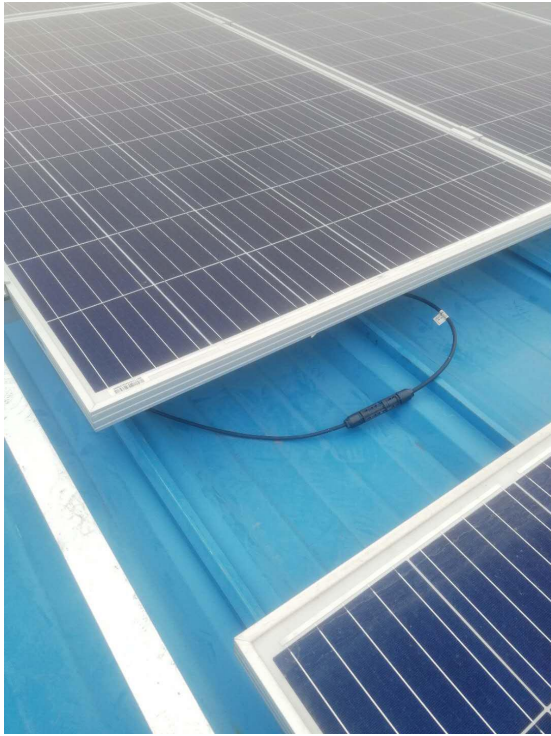
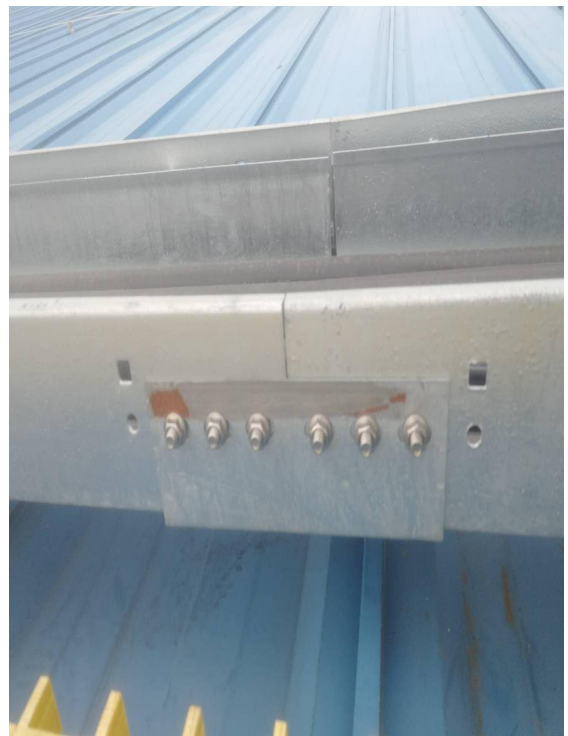
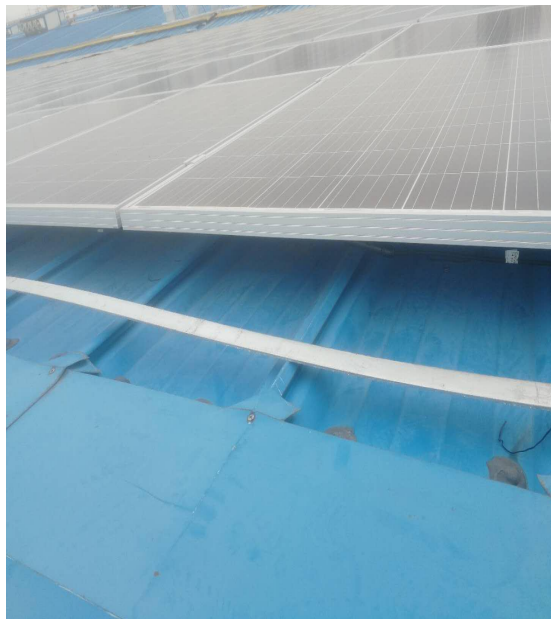
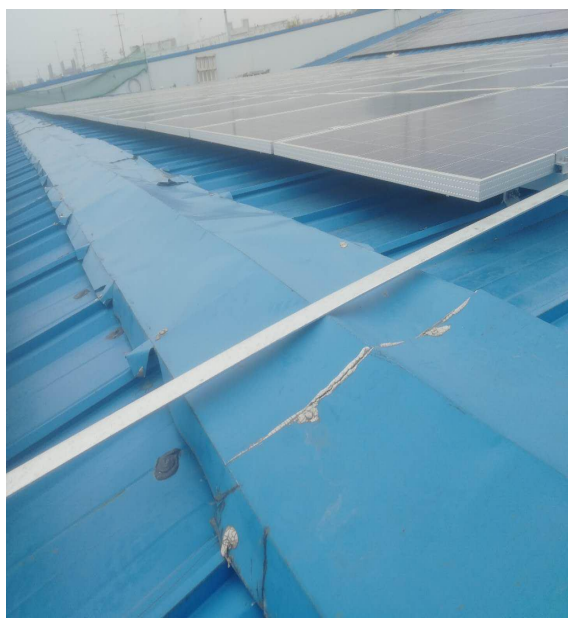
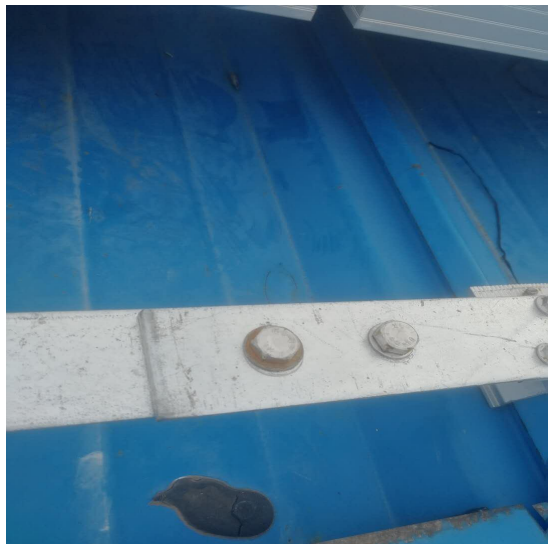
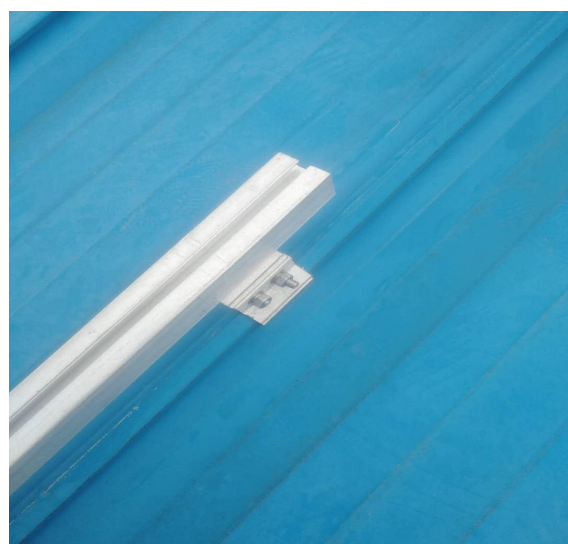
- 1、配电室与电缆沟穿墙处防火封堵不符合设计及规范要求;
  - 2、屋面部分桥架内电缆敷设容量过满, 不符合规范要求;
  - 3、直流电缆接线端子型号与电缆型号不一致, 不符合规范要求;
  - 4、电缆沟内电缆进入设备基础部位, 未按设计要求进行穿管, 同时未按图纸要求进行防火封堵, 不符合设计与规范要求;
  - 5、部分电缆穿管处防火封堵不符合设计要求;
  - 6、屋面部分组件下光伏线、MC4 接头未按要求进行绑扎;
  - 7、屋面个别桥架连接件、接地扁铁存在生锈现象, 需进行处理;
  - 8、屋面敷设接地扁铁个别部位与屋面瓦楞和屋脊接触, 不符合设计要求;
  - 9、屋面个别电缆护层破损严重, 存在安全质量隐患;
  - 10、个别接地扁铁连接螺栓垫片存在生锈现象;
  - 11、部分检修通道和桥架下夹具螺栓使用规格型号不一致, 且部分存在生锈现象;
  - 12、下墙处电缆沟内电缆排列不符合规范要求;
- 针对以上问题, 限你单位在 5 日内完成整改, 整改完成后报业主或监理项目部验收。
