## 监 理 通 知 单

工程名称: 邓州市永泰棉纺 10.5MWp 分布式光伏发电项目

编号: ZHJL-YTMF-05

事由: 关于现场施工质量、安全事宜

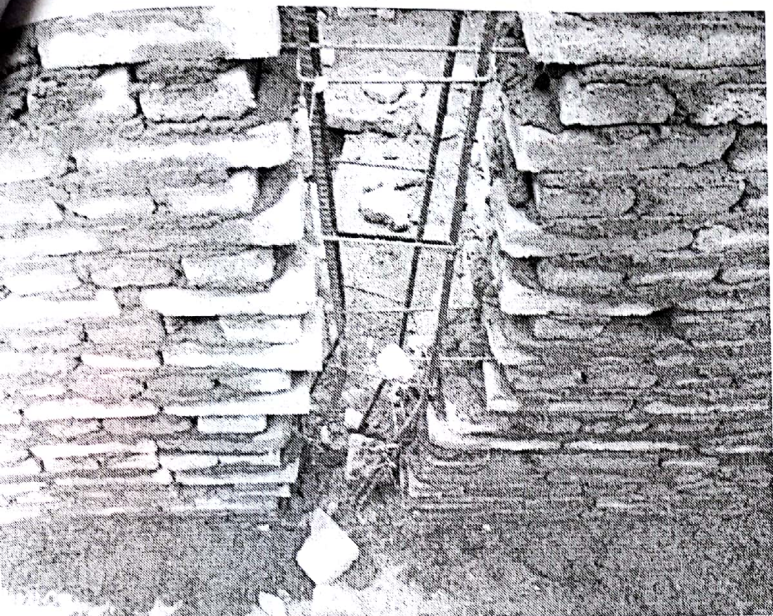
- 1、墙体拉结筋未按照设计图纸放置, 拉结筋长度达不到图纸要求, 部分拉结筋只有 1 根钢筋, 个别构造柱与墙体未放置拉结筋连接。
- 2、个别构造柱钢筋未按照设计图纸要求植入条形基础内, 导致钢筋笼倒地。
- 3、部分构造柱位置错误, 墙体砌筑后构造柱钢筋弯曲。
- 4、构造柱钢筋全部过短, 无法锚固入圈梁, 须增加钢筋长度。
- 5、个别部位墙体砌筑后占用构造柱空间, 导致构造柱尺寸达不到设计图纸要求, 无法进行构造柱混凝土浇筑。
- 6、部分构造柱钢筋间距未按照设计图纸进行绑扎, 导致构造柱比墙体宽度大, 浇筑后构造柱将突出墙体。
- 7、施工人员安全帽佩戴不整齐, 影响现场安全文明施工。

以上问题请贵部 3 天内完成整改, 整改后报建设单位及监理单位复查, 同时加强对施工现场安全、质量方面的管理, 杜绝类似问题再次发生。如未按时进行整改, 将对你部进行罚款处理。
