## 监理工作通知单

项目名称：江苏泰州众品 1.5MW 分布式光伏发电项目

事由：关于现场施工质量问题

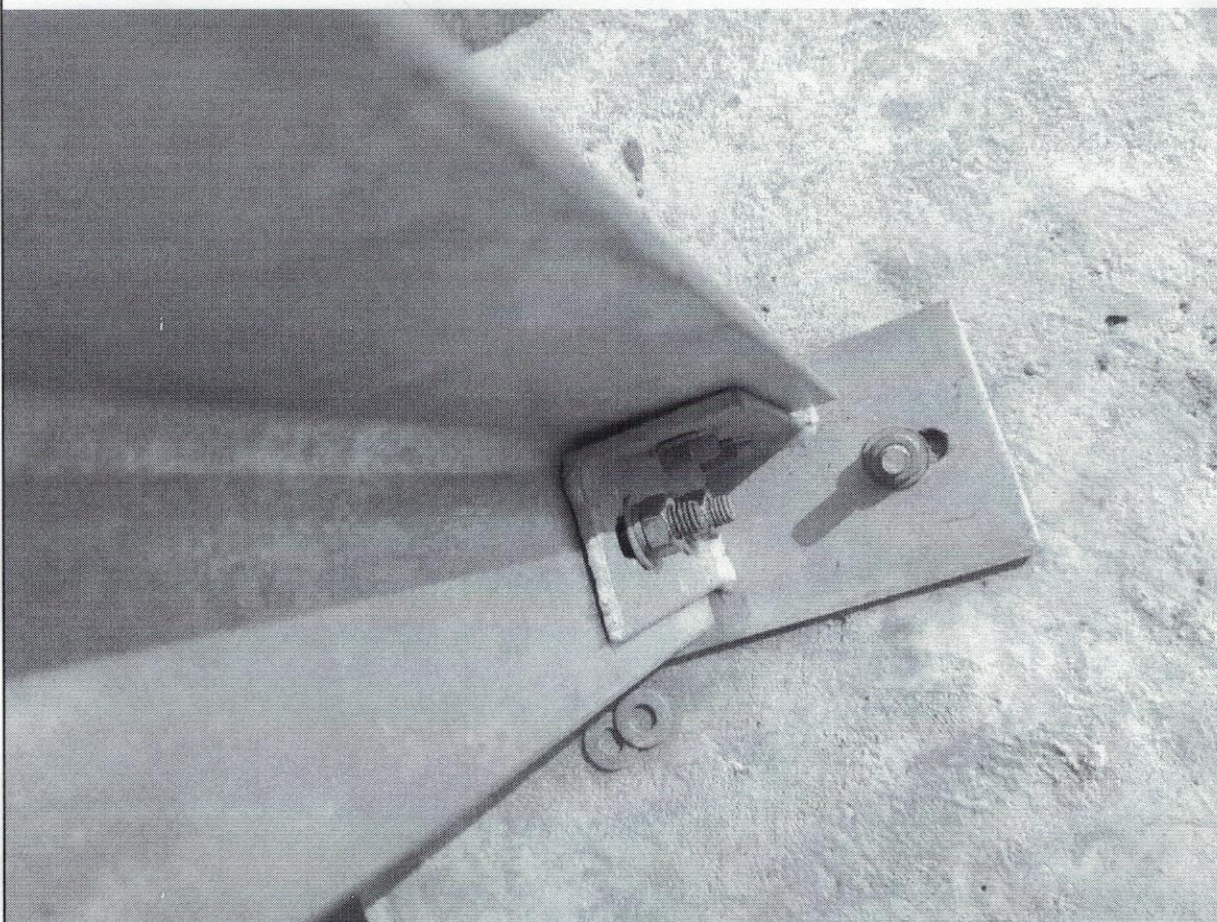
1、支架安装使用镀锌螺栓和螺母，部分已生锈，与图纸及技术协议不符（要求为不锈钢）；

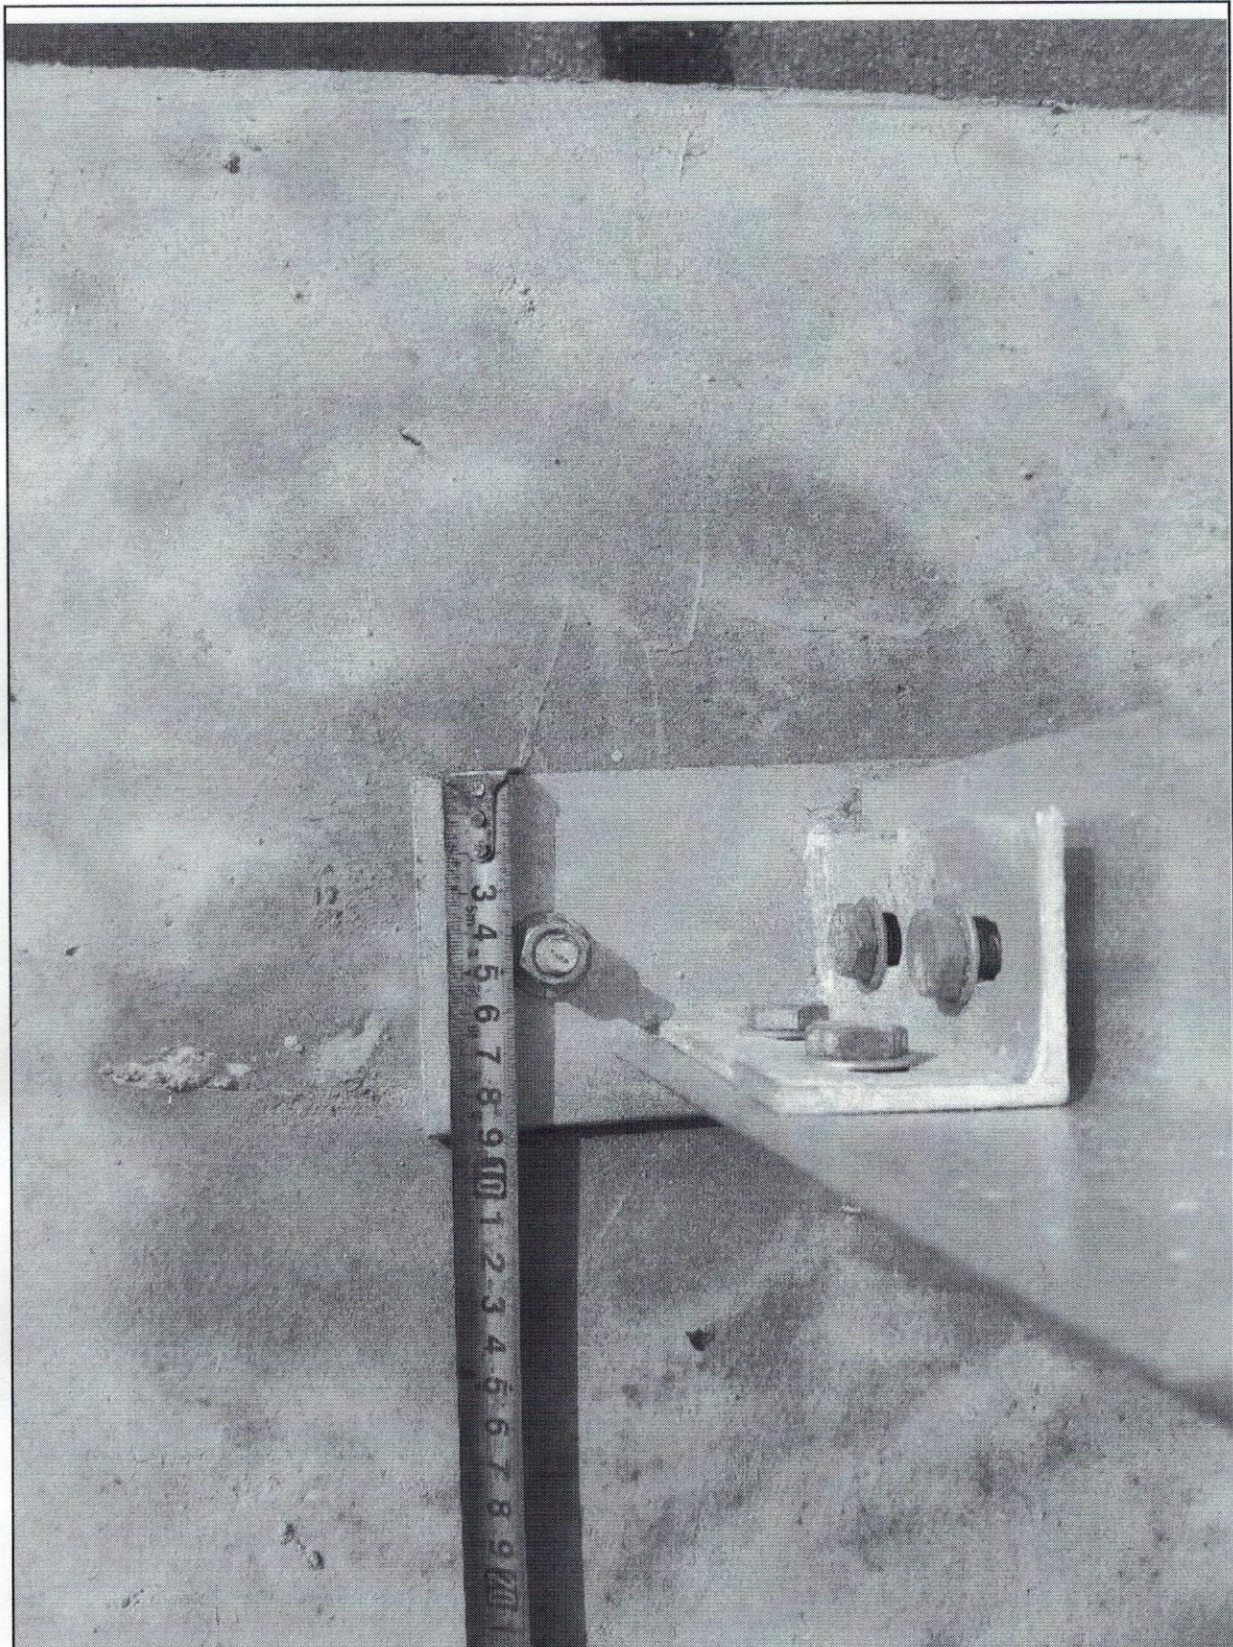
4、立柱底板连接件尺寸与图纸设计不符；

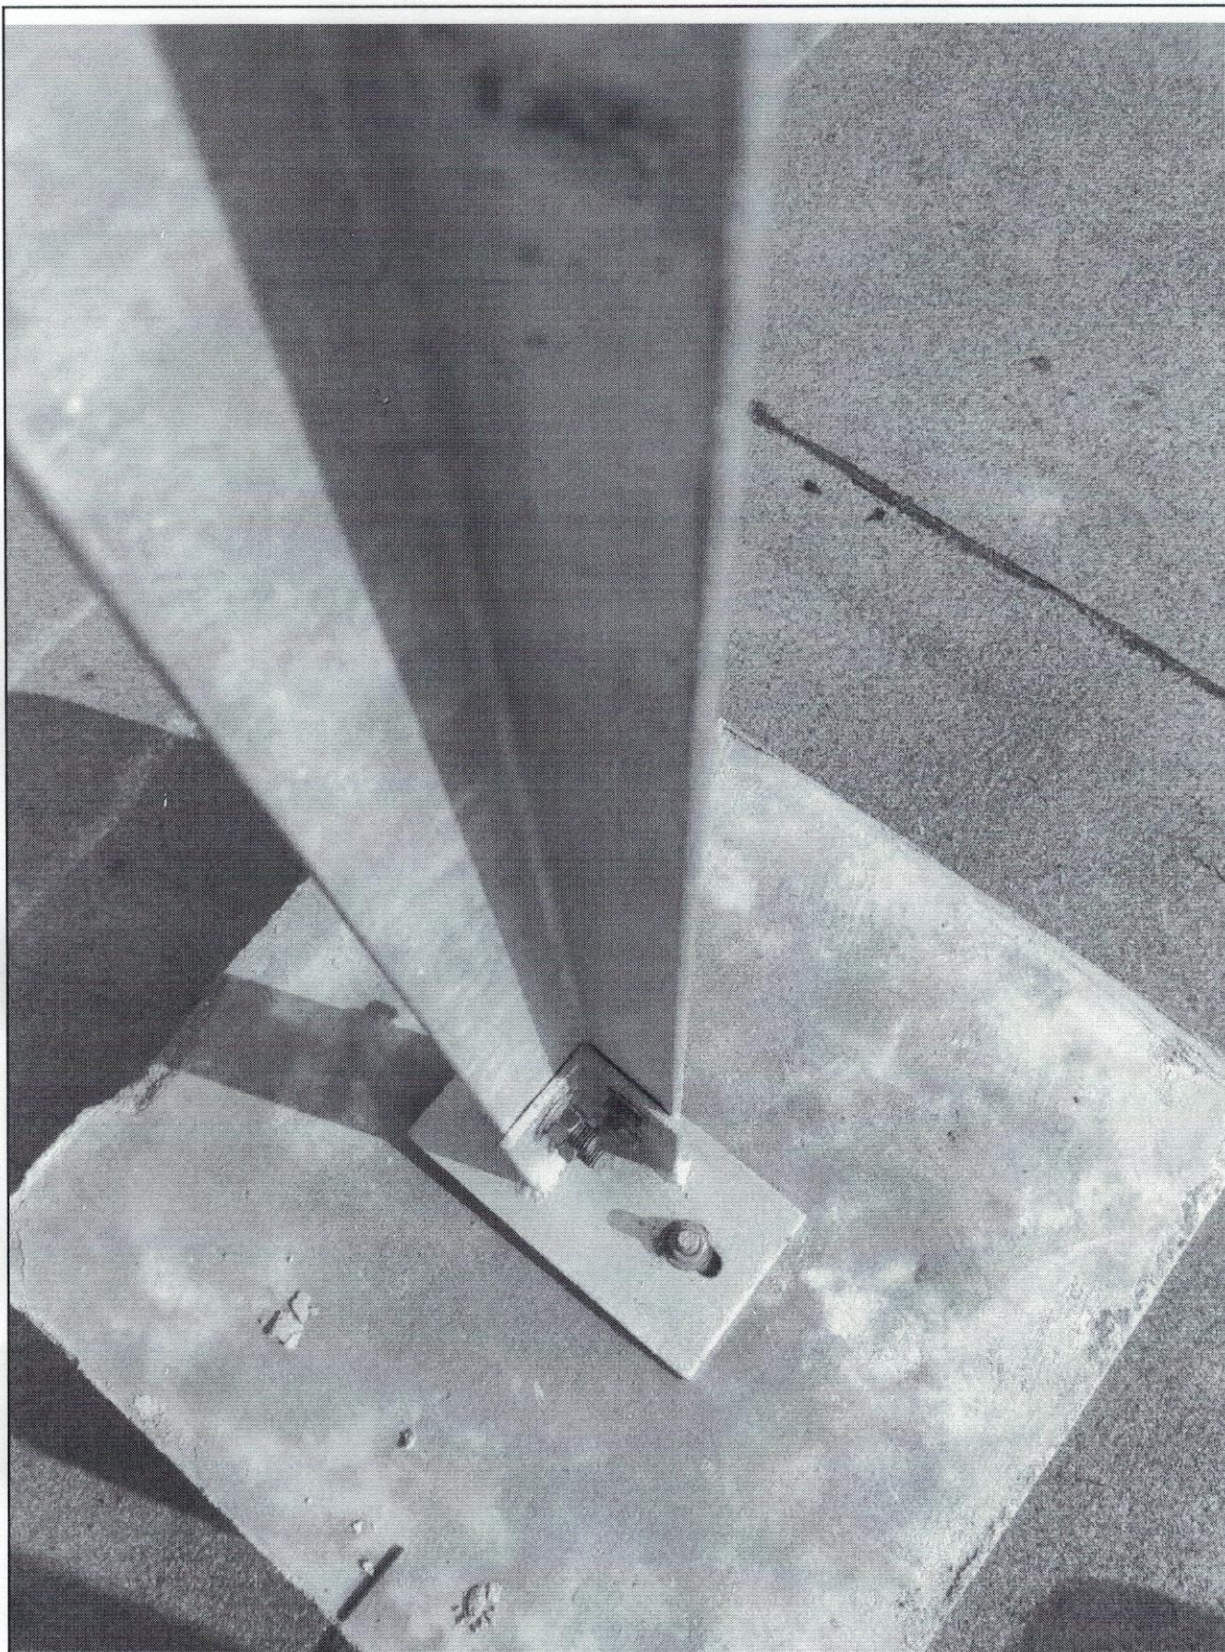
5、立柱安装位置错误（图纸设计为立柱安装在底板连接件内侧且与底板平齐，现场为外侧，未与底板平齐）；

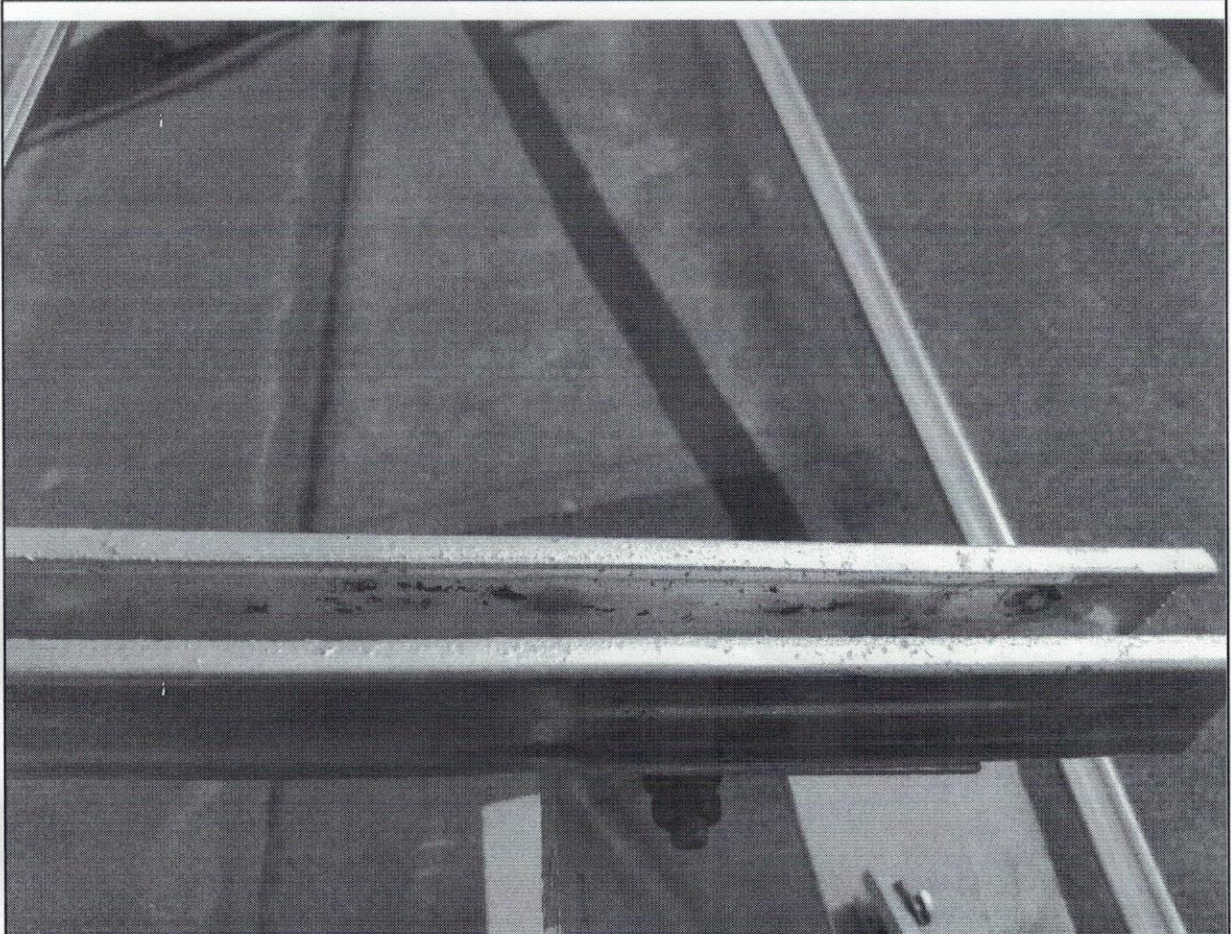
6、支架基础未找平及螺栓孔位置错误，导致支架垂直方向可调节范围变小，现场采用在立柱底板下部垫螺母调平，导致支架结构不稳定、螺栓外漏螺纹长度不够等现象；

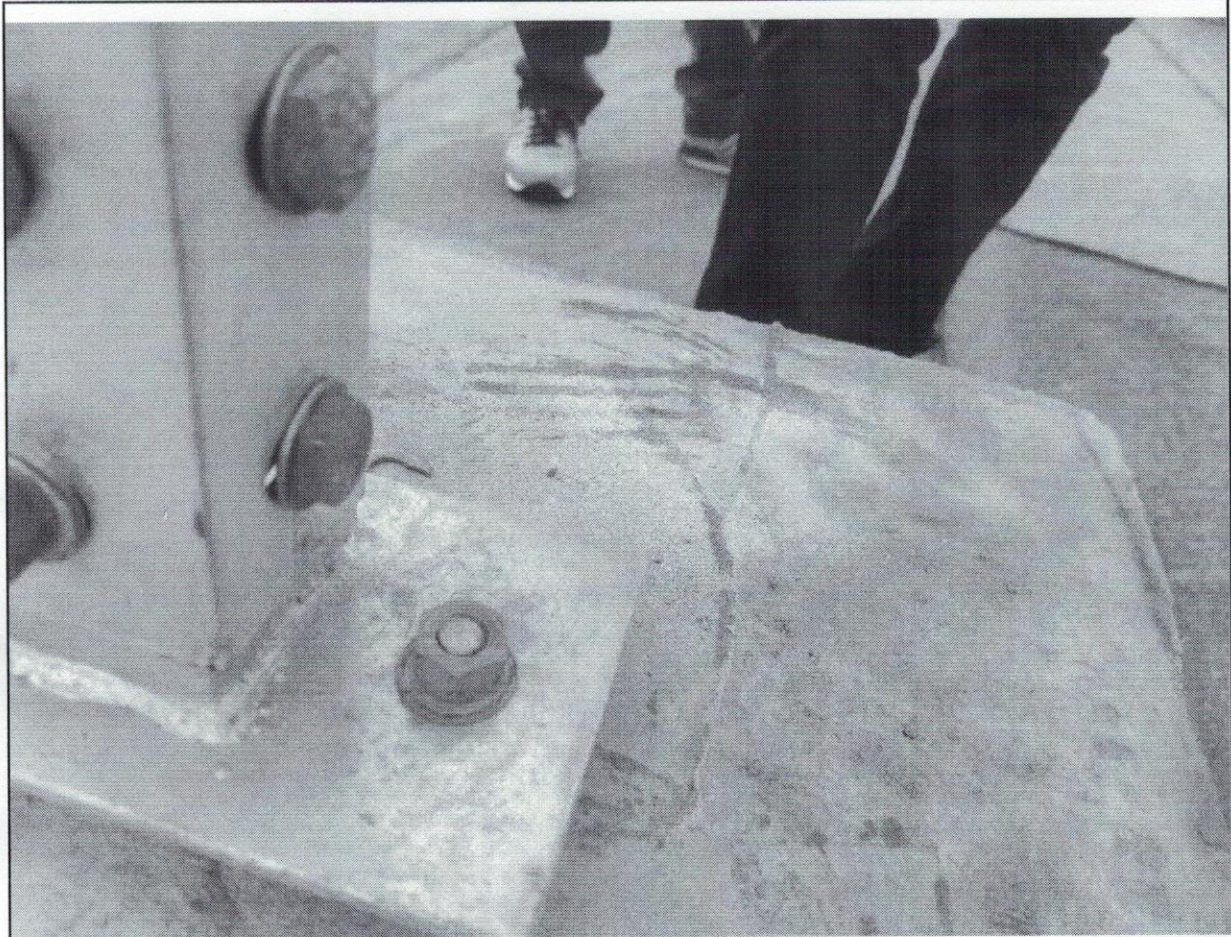
- 7、支架背拉条设计院反馈采用焊接方式固定（图纸未注明做法），后期电站投运期间若需调整部分组件方阵，无法正常拆装，施工方案待确认；
- 8、部分立柱底板连接件焊接质量较差，结构稳定性无法保证；
- 9、部分立柱角钢镀锌层厚度不满足设计要求，部分支架材料已生锈；
