## 监 理 通 知 单

工程名称：华能共和 5 万千瓦风电项目

编号：JXM7-JL-007

事由：施工现场安全事宜

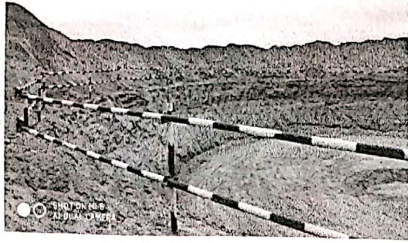
土方未覆盖防尘网

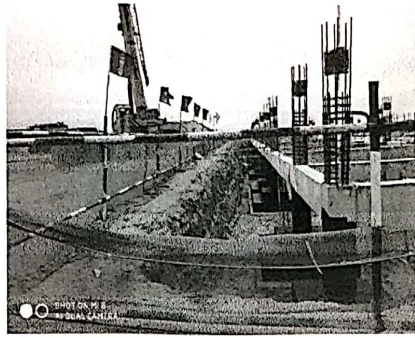
安全防护网脱落

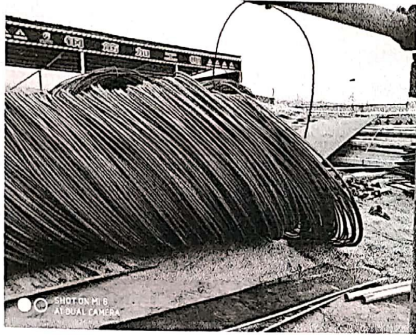
钢筋原材直接放置于地面

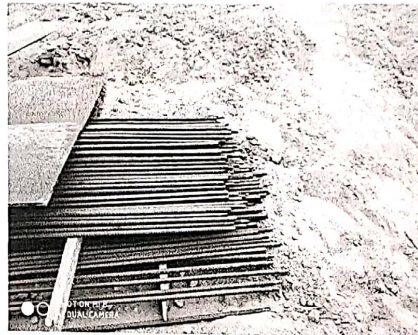
钢筋半成品直接放置于地面

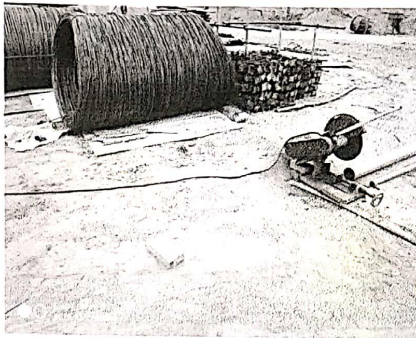
临时用电线缆未穿管埋地敷设

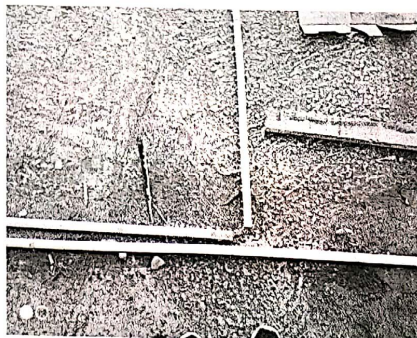
线缆弯头处未穿管

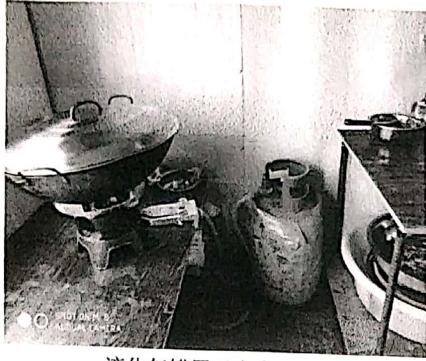
液化气罐置于室内

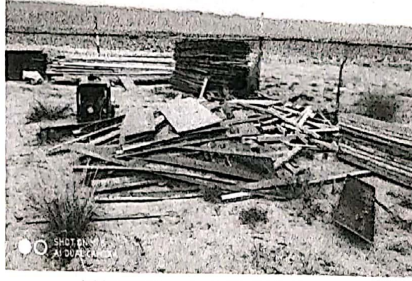
拆卸模板、木方散乱堆放

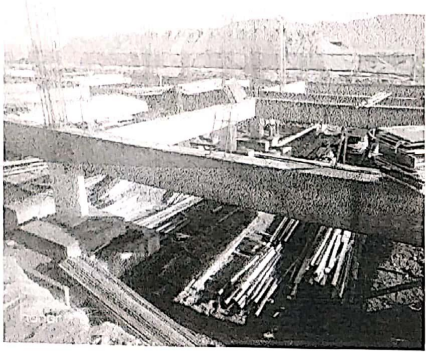
土方防尘网覆盖不全面
