## 监 理 通 知 单

工程名称：华能共和 5 万千瓦风电项目

编号：FGH01-TZD-021

事由：施工质量问题

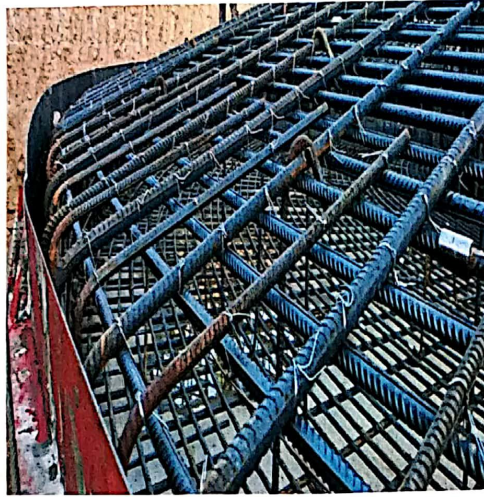
仓内积水未清净

针对以上问题，要求贵单位在接到此通知后认真分析、总结存在的诸多问题，并制定满足风机基础混凝土浇筑质量要求的浇筑工艺和保证措施，经我部审核同意后，方可进行后续风机基础混凝土浇筑，否则，不得进行风机基础混凝土施工，我部不开展质量验收工作。

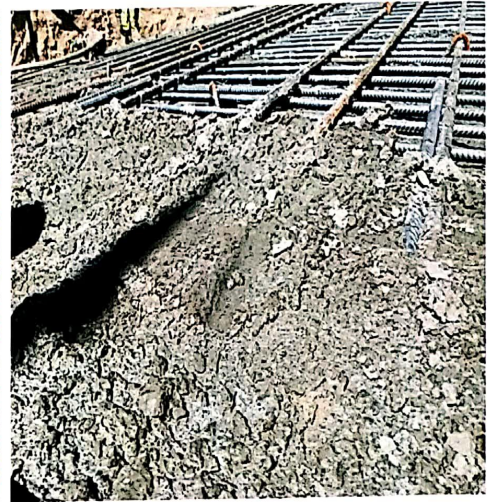
混凝土初凝

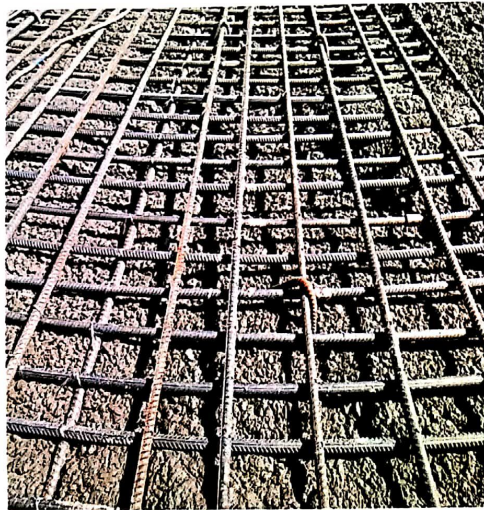
混凝土漏振

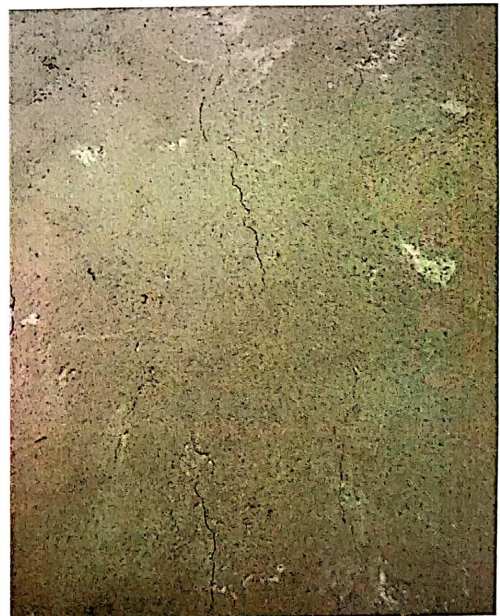
浇筑后混凝土面开裂
