## 监 理 通 知 单

工程名称：南京拜腾汽车一期 15MWp 分布式光伏发电项目

编号：JXM7-NJTB-006

事由：关于混凝土结合缝处理的质量问题

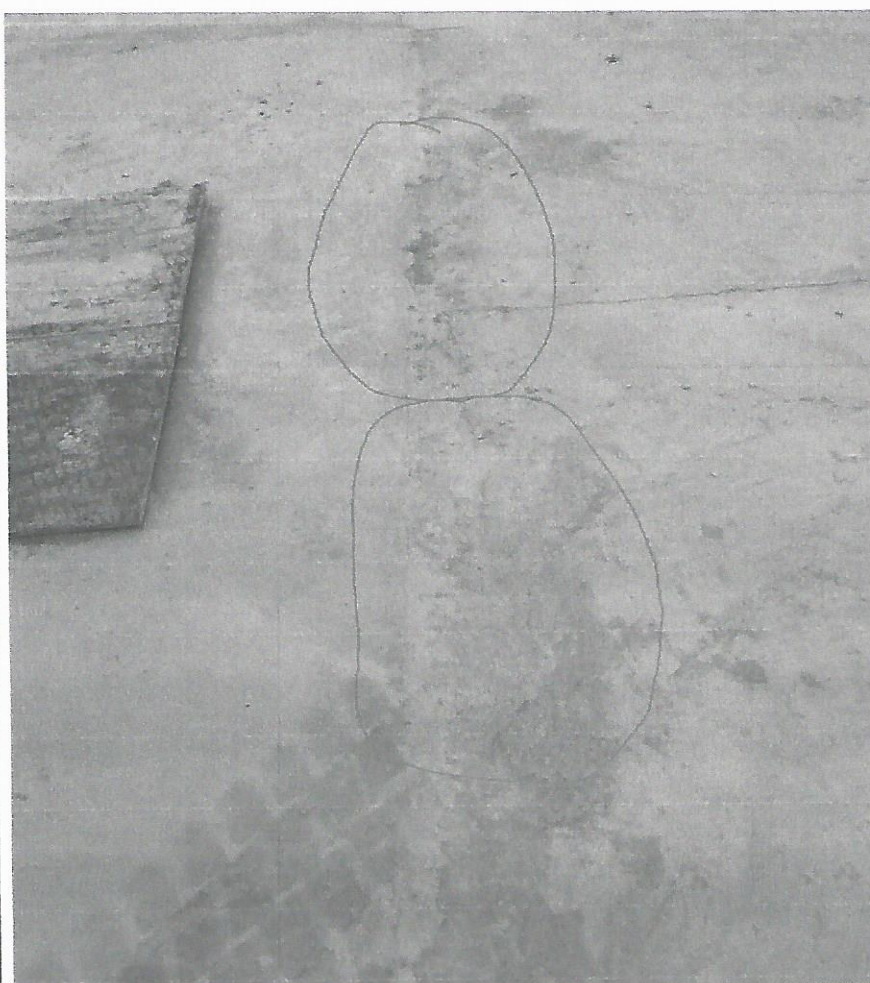
1. 浇筑的混凝土与原有混凝土路面结合处，处理不到位。

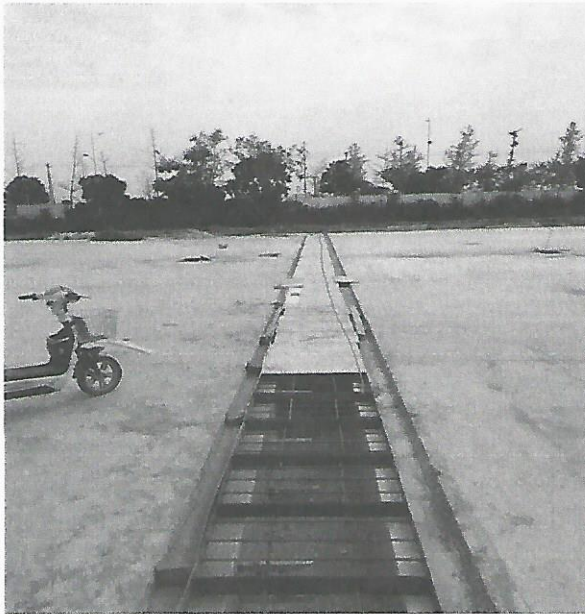
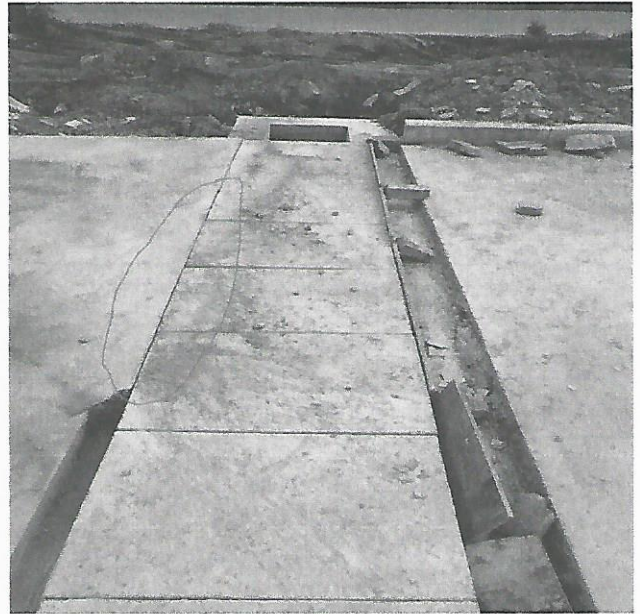
2. 电缆沟盖板放置后未拉线调直。

盖板与路面应预留少量间隙。

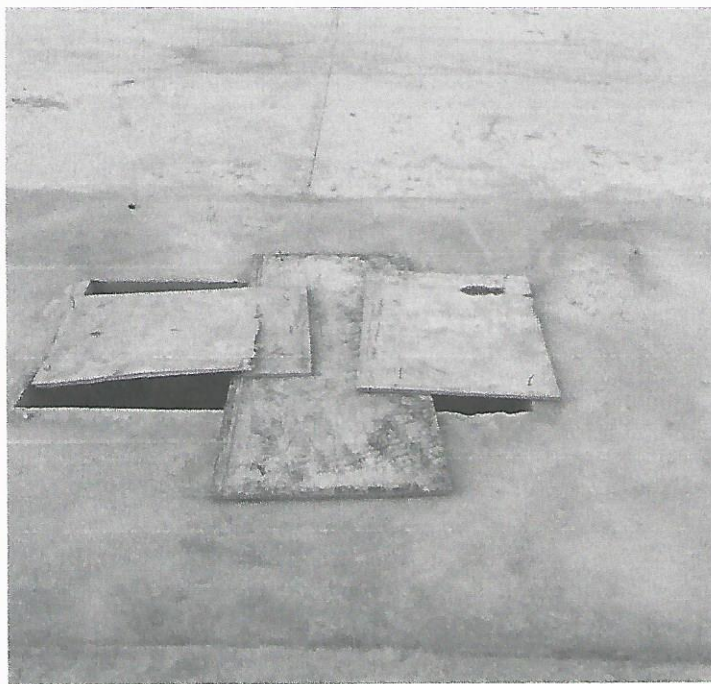
3. 车棚基础孔洞防护不规范。
