# 设备缺陷通知单

工程名称: 华能贵州西秀经济开发区分布式光伏项目

编号: XXGF-001

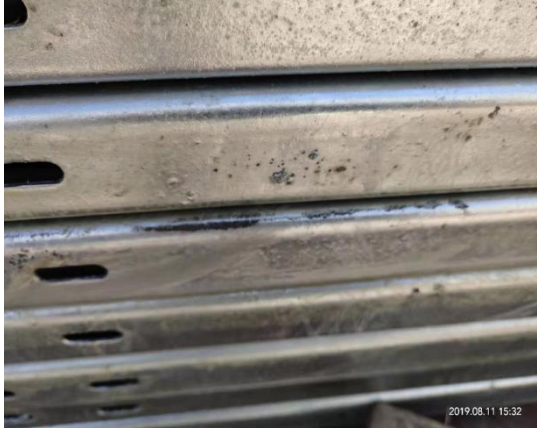
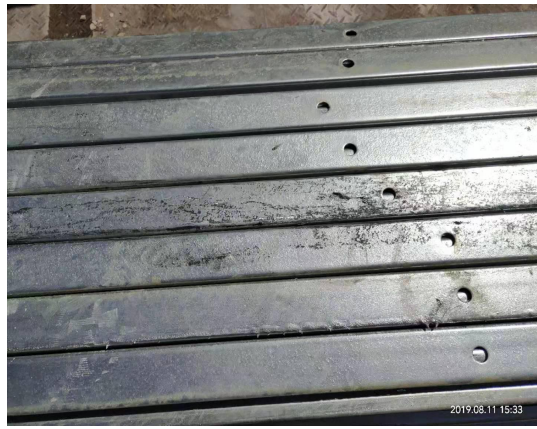
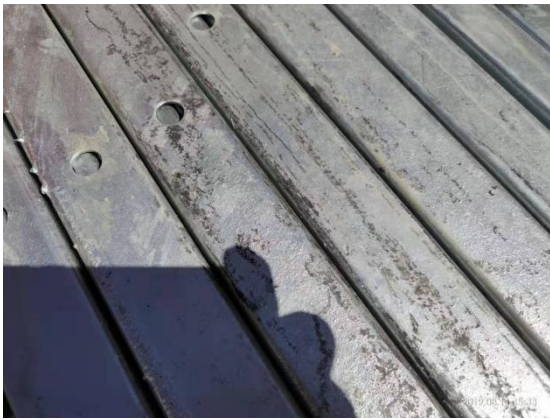
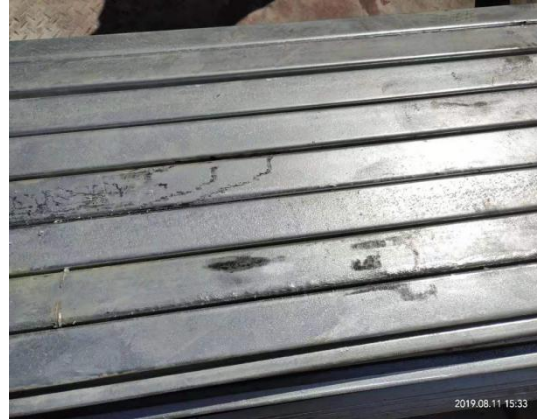
在 光伏支架配件 设备开箱检查过程中, 发现存在 镀锌层有擦伤 质量缺陷, 请协调处理。

已联系厂家到场进行防腐处理, 处理后报监理部  
查验。

请承包单位督促厂家尽快处理, 不得影响现场施工进度。
