## 回复单

工程名称：新乡达新源 3.9MW 分布式光伏发电项目（一期 1.9MW） 编号：

事由：施工隐患整改

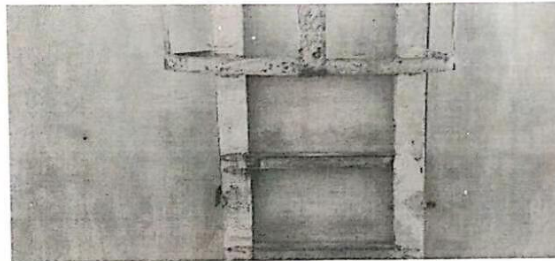
1. 1号厂房爬梯部分螺栓已松动，攀爬时出现晃动，需要加固，以免出现安全事故。

回复：已按要求加固松动的爬梯

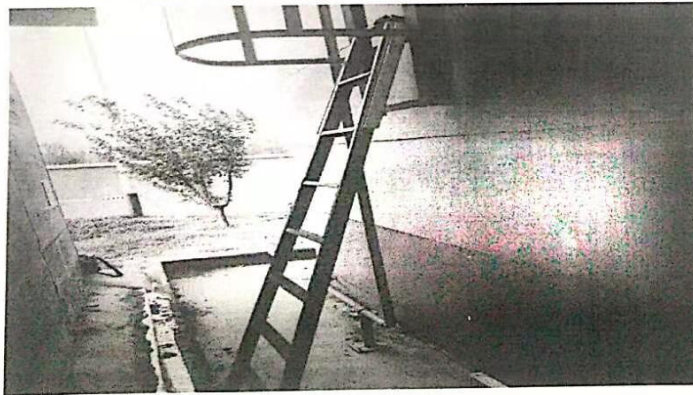
2. 1号厂房底部木爬梯需更换钢结构爬梯，稳定性，安全性更高。

回复：已按要求将木梯更换为钢结构梯子

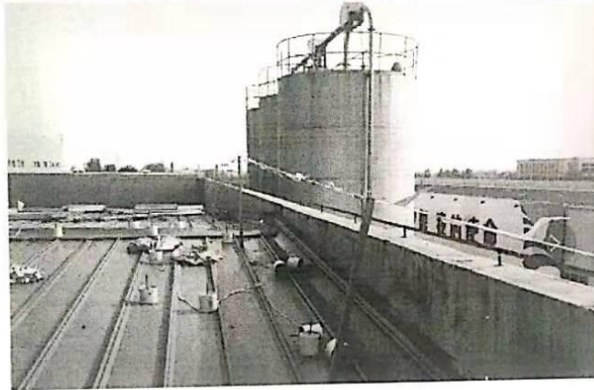
2. 厂房屋面需做临边防护。

回复：已按要求在厂房围墙高度小于 1.2 的部分增加不低于 1.2m 的临时防护警示设施

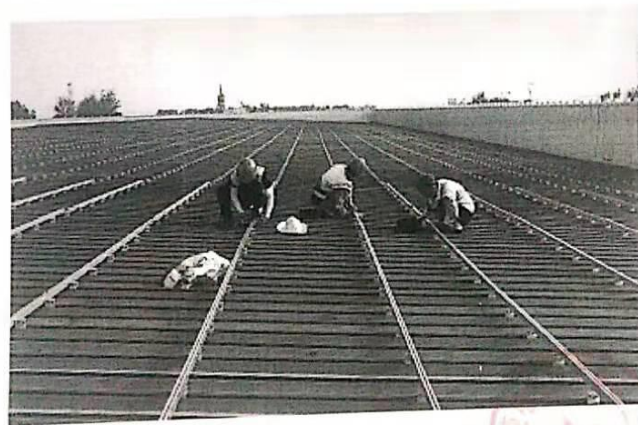
4. 经巡视检查发现现场施工人员未佩戴安全帽，现要求你施工单位进场人员强制性佩戴安全帽。  
回复：已要求工人上工后必须佩戴安全帽
