## 回复单

工程名称：新乡达新源 3.9MW 分布式光伏发电项目（一期 1.9MW） 编号：

事由：施工隐患整改

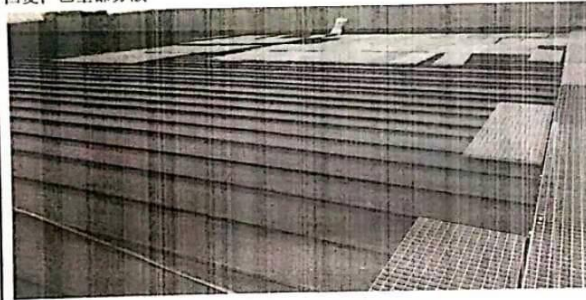
1. 1号厂房屋面安全通道材料格栅板不得叠加堆放，应在屋面分散堆放。

回复：已全部分散

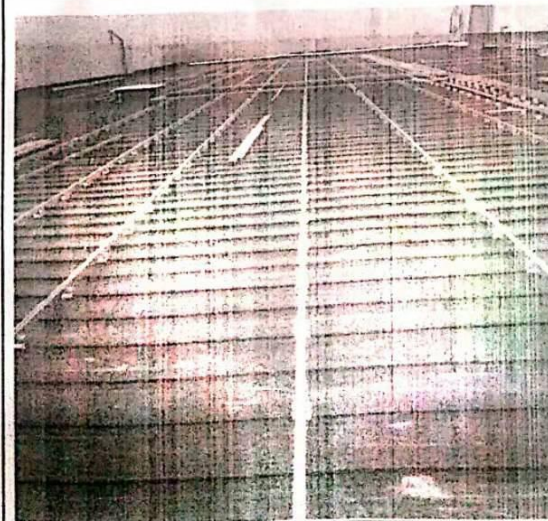
2. 1号屋面个别导轨安装不直，要求你单位立即整改及自检。

回复：已按要求自检调整

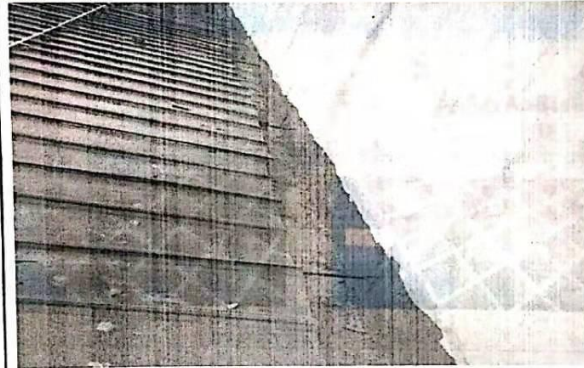
2. 1号屋面天沟里施工垃圾清理不及时，要求立即安排施工人员清理。

回复：已清理

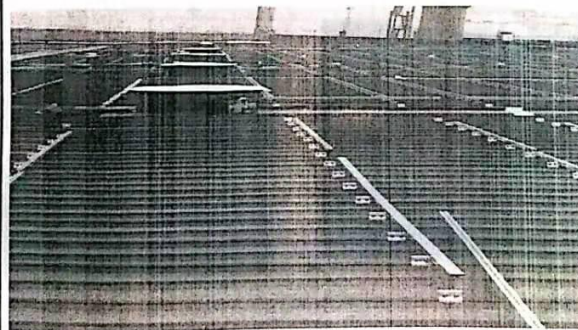
4. 1号屋面排风口处不得堆放导轨及其他物品。

回复：已排查清理完毕
