监理工程师通知单

工程名称：天津市滨海新区杨家泊镇通威渔光一体现代（海水）渔业园（光伏部分）项目

编号：TJYJP-CZZH-TZD-035

内容：关于集电线路电缆井施工质量相关事宜

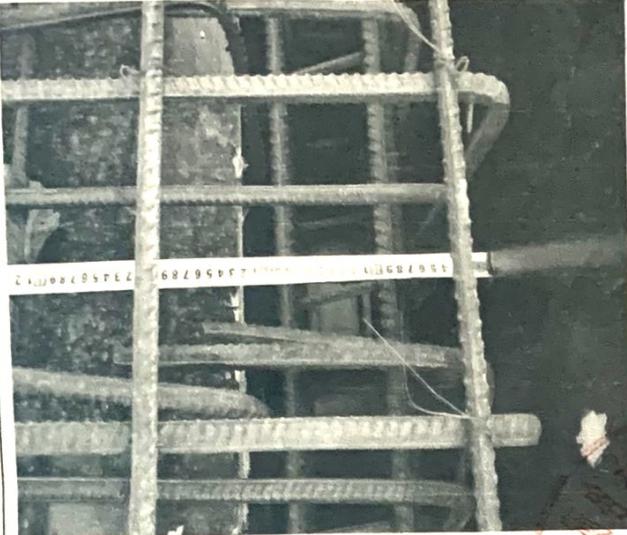
2、电缆井板墙宽度现场实测为 220 mm，不符合设计要求。

板墙宽度不符合要求

现要求高庄区集电线路电缆井暂停砼浇筑工序施工，严格按照设计及相关规范要求整改落实完成，复查报验审批合格后方可进行下道工序施工，不得进行私自浇筑，确保工程质量，加强质量安全管理，限你单位立即整改于 2020年05月15日 前整改回复本项目建设单位及监理部。若拒不整改，私自浇筑，我监理部拒绝签字验收该分项工程，所造成质量问题等问题由你单位承担全部责任。

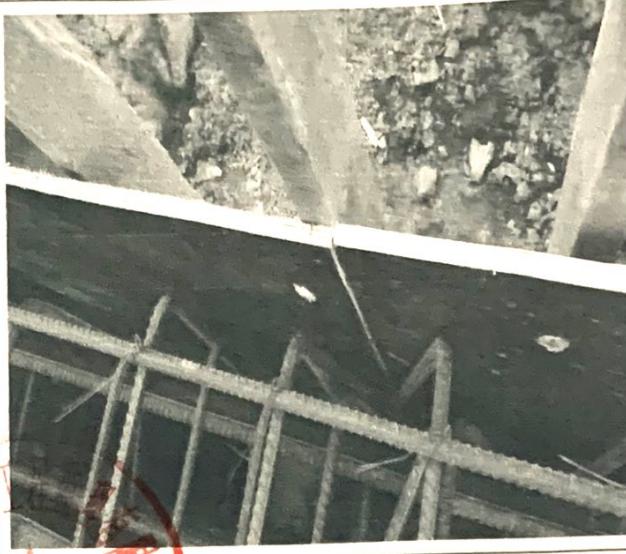
4、电缆井部分钢筋与模板紧贴，保护层厚度不符合设计要求。

钢筋保护层不符合要求

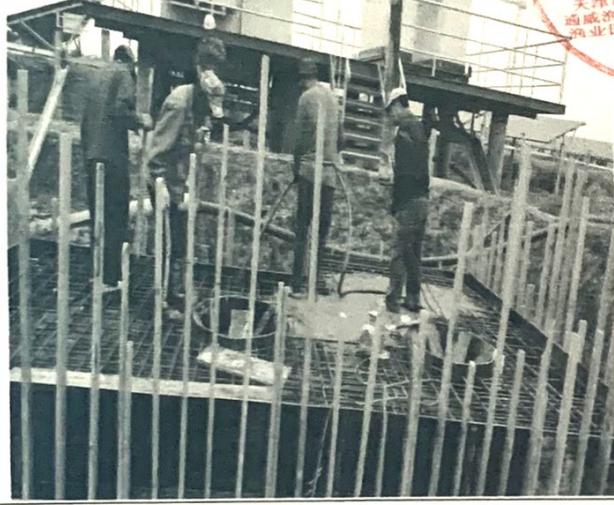
5、现场施工作业人员未佩戴安全帽，安全文明施工管理不到位。

6、未见你单位该隐蔽工程各项报验资料，我监理部人员以现场要求暂停浇筑施工进行整改，你单位未经报验 23#井以开始自浇筑混凝土施工，且未测塌落度、留取试块，严重影响工程质量。

未佩戴安全帽、私自浇筑	钢筋间距分布不均匀

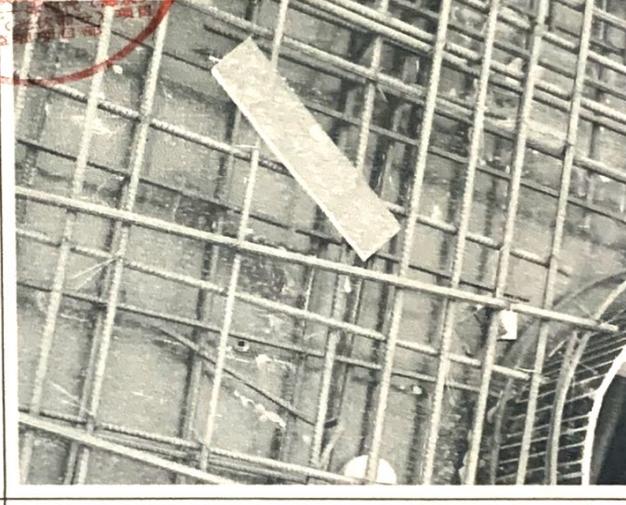
1、电缆井部分钢筋间距分布不均匀，不符合设计要求。
