## 表 A.0.3 监 理 通 知 单 ★

工程名称:湛江聚能雷州北和镇 40 兆瓦渔光互补光伏发电项目

编号: LZGF-JLTZD-003

事由: 关于湛江聚能雷州北和镇 40 兆瓦渔光互补光伏发电项目光伏区施工检查相关事宜

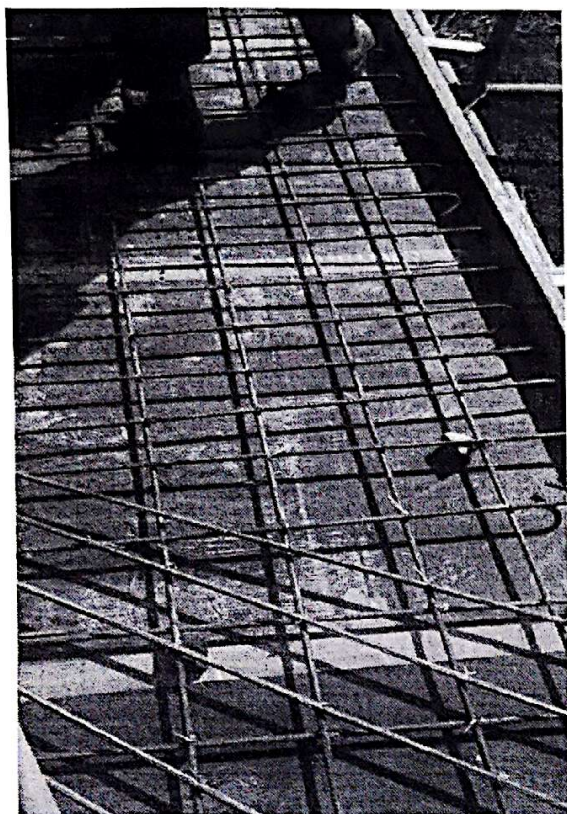
- 1、个别悬挑模板与钢筋紧挨着,未留保护层,必须按设计要求确保保护层厚度(底板为:40mm,梁、柱为 35mm)。
- 2、个别地方钢筋绑扎遗漏,必须在浇筑前绑扎完成后再进行浇筑。
- 3、在浇筑过程中发现人员集中踩踏在钢筋上,容易造成钢筋变形附底,不能确保钢筋混凝土保护层厚度。

相片一：模板与钢筋垫块少

针对以上问题,望武汉新阳电力工程有限公司(施工单位)需严加管控好现场施工质量;对于不符合设计要求的,加以整改且满足设计要求。若之后再发生类似问题,直接经济考核,请悉知并落实到位。

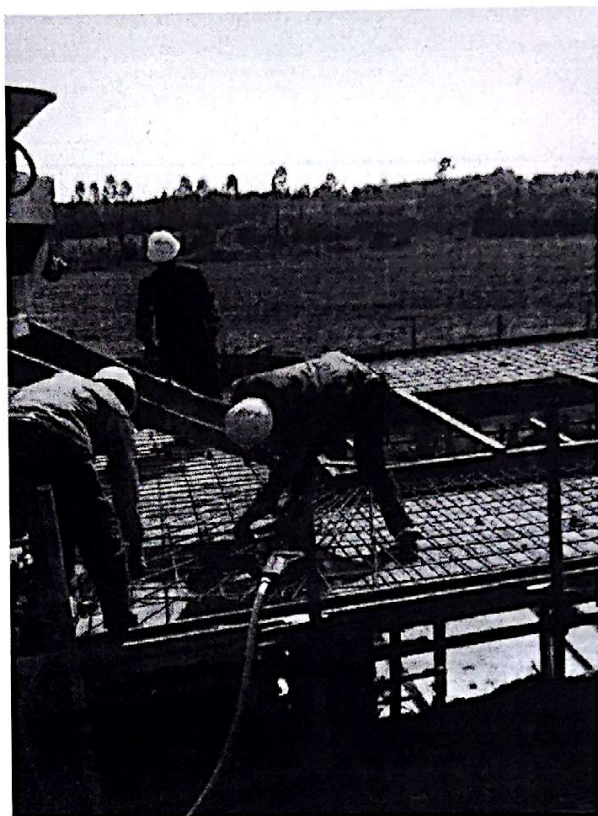
相片二：多人踩踏在钢筋上易造成钢筋变形

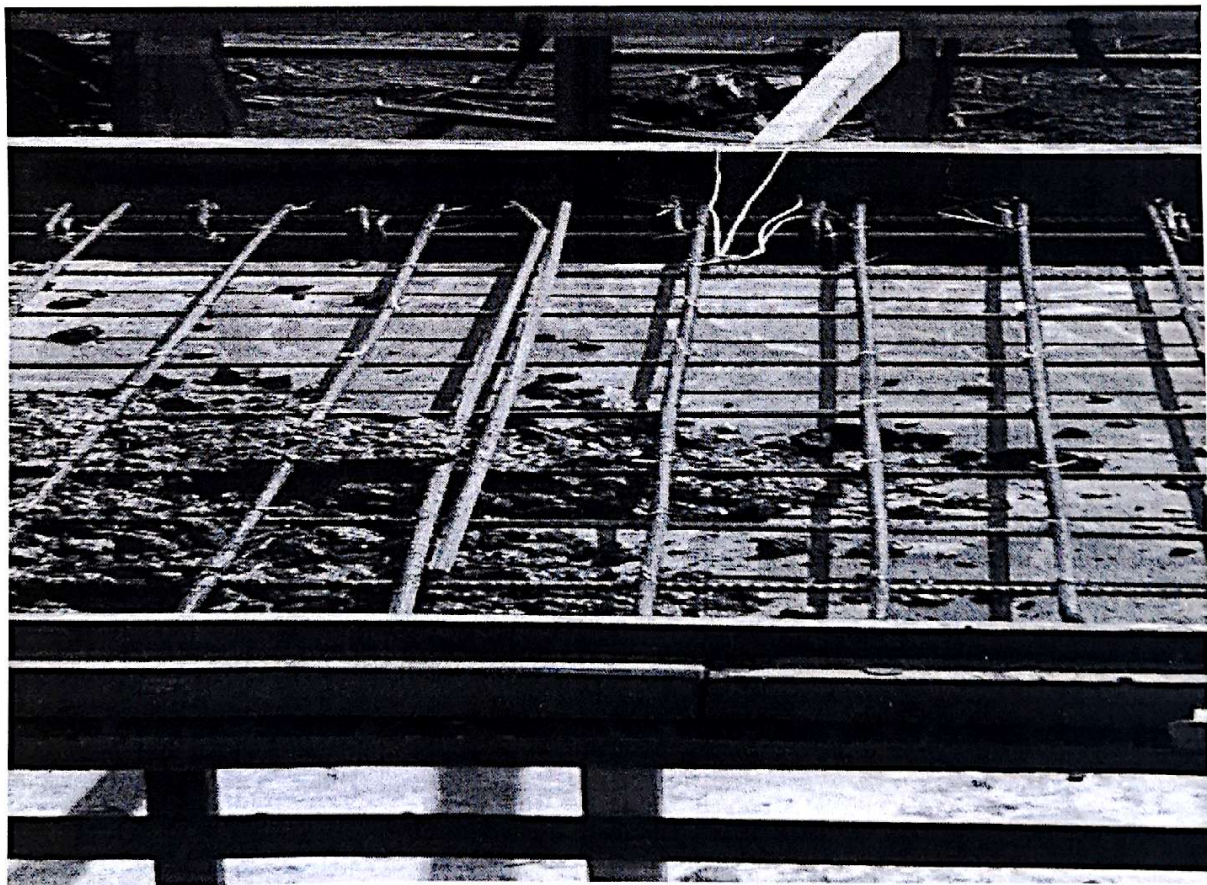
相片二：个别地方钢筋未绑扎

限整改完成后再进行浇筑。后附相片
