## 表 A.0.3 监 理 通 知 单

工程名称: 湛江聚能雷州北和镇 40 兆瓦渔光互补光伏发电项目

编号: LZGF-JLTZD-009

事由: 关于灌注桩施工质量相关事宜

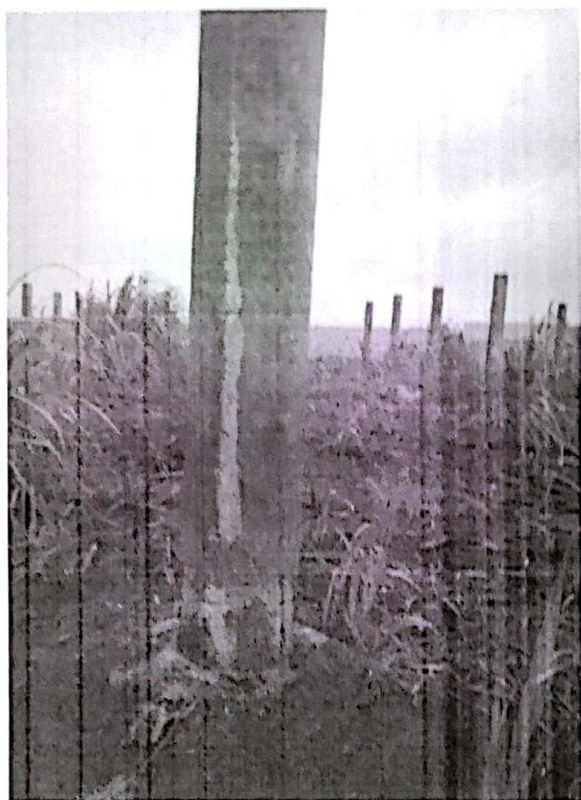
相片一:

经监理、业主对#14-#19 区灌注桩现场检查发现, #17-#19 区成品灌注桩感观较差(模板内未清理、脱模时间短), 大部分出现蜂窝麻面, 个别成品桩上段与下段结合部分偏差较大(下段与上段不垂直)。监理、业主现场多次要求施工单位严格控制施工质量, 做好现场管控, 可是现场仍然出现较多桩基感观差等问题。

针对以上问题, 现要求对蜂窝麻面桩进行整改, 对上段与下段结合部分偏差的桩基进行整改, 偏差严重的砸除, 重新浇筑, 确保成品桩的感观、质量满足设计要求。另外用回弹仪对桩基强度进行测验是否满足设计要求。
