## 表 B.0.9 监理通知回复单 ★

工程名称：雷州市企水镇 20MW 渔光互补发电项目

湛江聚能雷州北和镇 40M 兆瓦渔光互补光伏发电项目

编号：BD-SGZH-D001

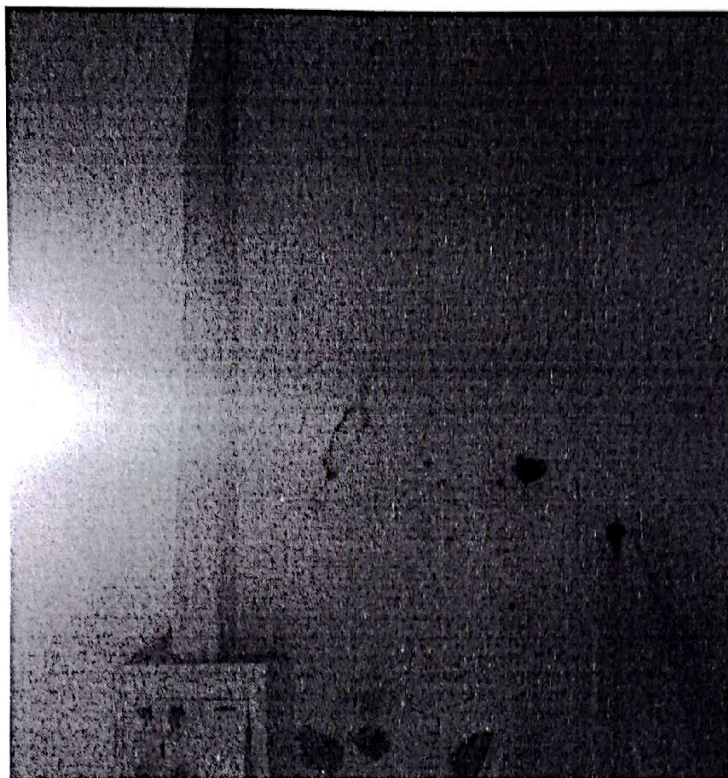
照片 1 宿舍插座已按要求固定

1. 对升压站设备基础浇筑后拆下的模板进场整理收集，统一堆放，对朝天钉全部进行清理，做到“工完料净场地清”并对全体施工人员进行安全文明施工教育。
2. 升压站现场临时用电线缆已用木杆支撑，并检查线路绝缘情况，组织全体施工人员进行安全教育，提高安全意识，杜绝一切影响安全、文明施工的不安全行为。
3. 2019 年 10 月 29 日委派专业电工对宿舍电源线接头裸露部分用绝缘胶带进行缠绕包扎，并对其宿舍线路进行排查，杜绝安全隐患，树立安全用电意识。
4. 对电源插板全部进行固定，对插线板进行绝缘处理，组织相关施工人员进行临时用电安全交底。

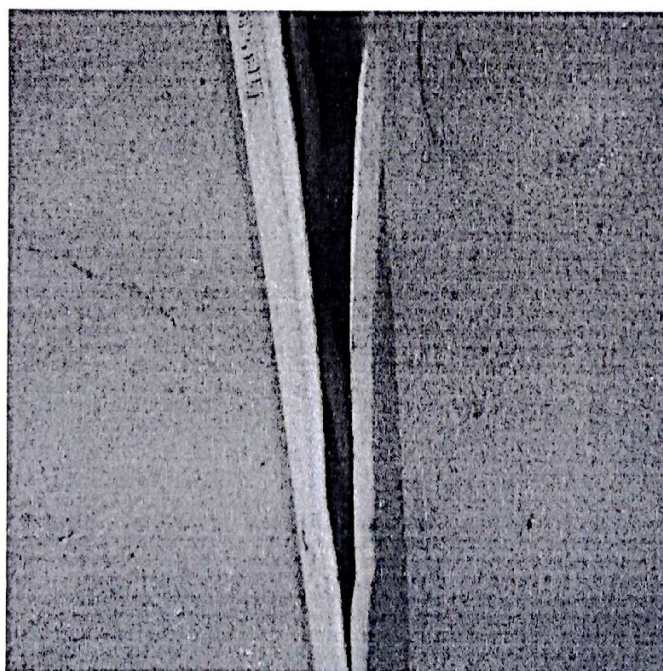
照片 2 宿舍用电电线已按要求放置线盒

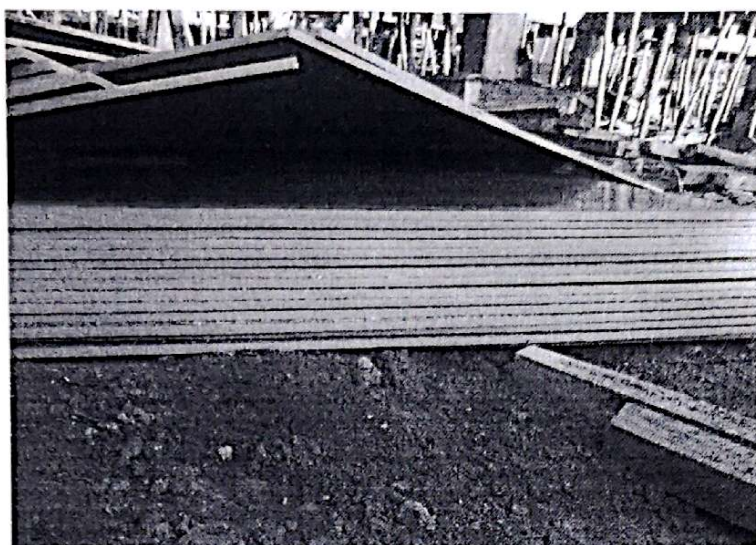
照片 3 模板已按要求堆放整齐

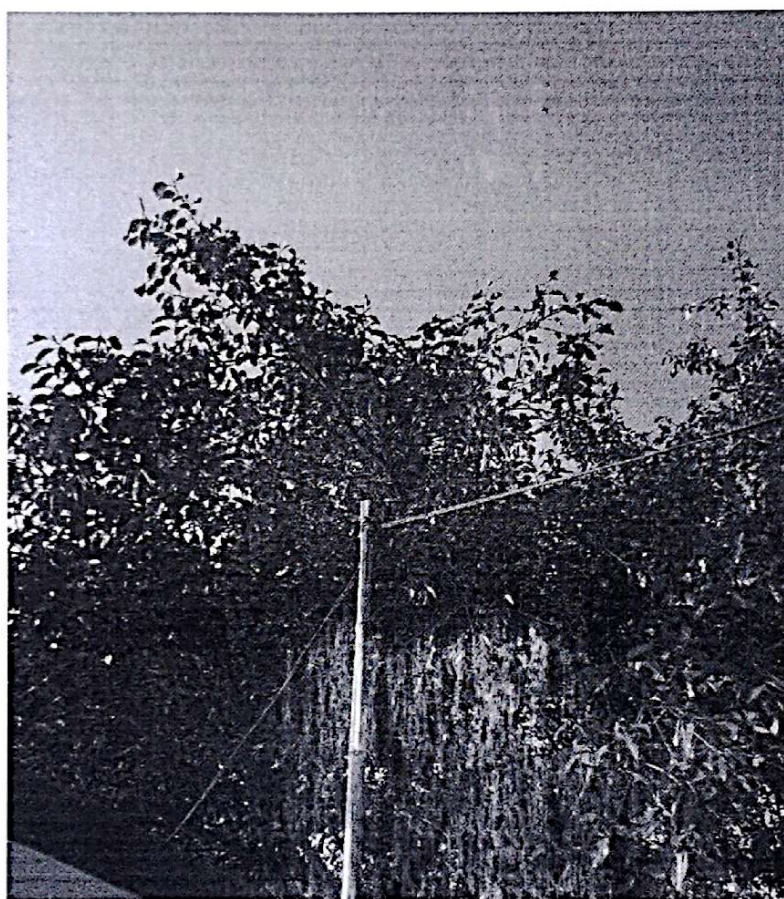
照片 4 临时电源线已用木杆支撑
