## 表 B.0.9 监理通知回复单 ★

工程名称: 雷州市企水镇 20MW 渔光互补发电项目

编号: BD-SGZH-D003

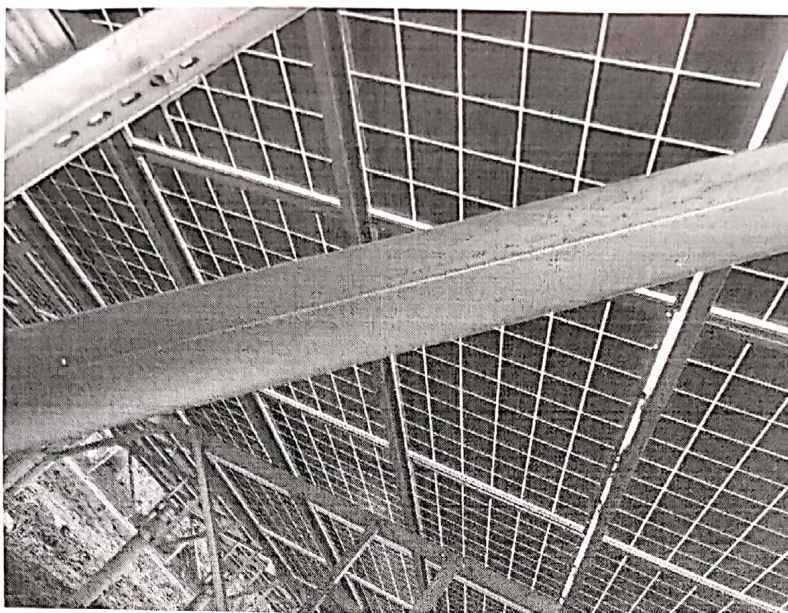
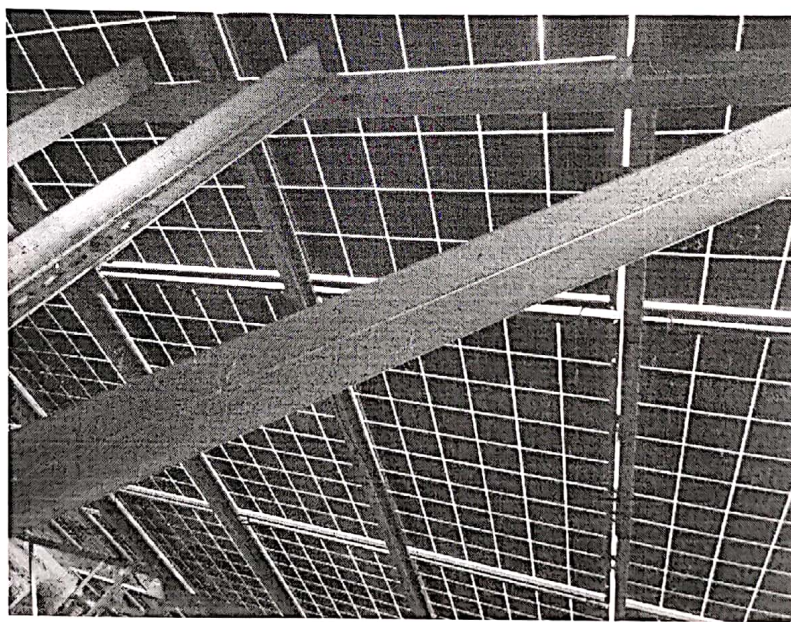
针监理部提出的 20MW 项目光伏支架存在腐蚀现象的事宜, 我公司施工队对整个 20MW 光伏区内部光伏支架存在的腐蚀现象, 进行了清点排查, 对存在腐蚀现象光伏支架及时于生产厂家进行联系, 生产厂家经过现场查验后, 得出结论: 光伏支架表面腐蚀有雪花斑点这以现象整体不会影响安装质量和使用年限, 并提出对存在腐蚀现象的光伏支架进行重新打磨, 在喷一边银粉防腐漆。我施工队现已按厂家要求进行整改落实 (后附照片)。

20MW 光伏区支架腐蚀现象已进行了重新打磨、并喷银粉防腐漆
