## 监理通知单

工程名称: 钦州康熙岭渔光一体光伏电站(三期)光伏发电项目

编号: JXM7-ZHJL--007

主题: 关于光伏区箱变基础浇筑质量相关事宜

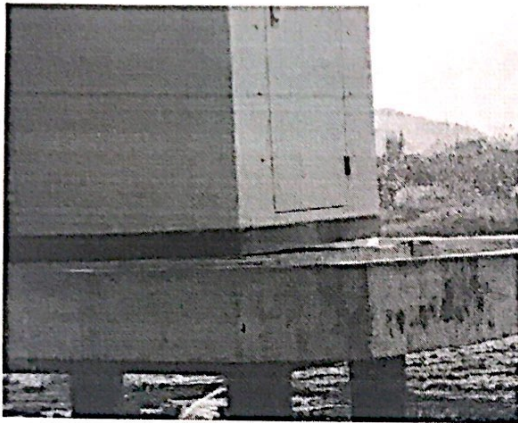
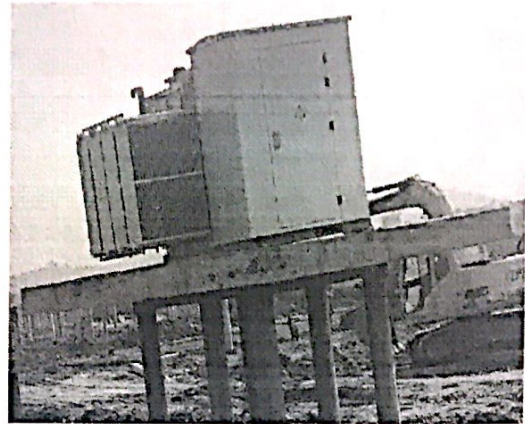
经监理部现场巡视发现, 光伏区的 7 台箱变基础浇筑完成后, 拆模后基础平台底部有变形现象不符合混凝土外观质量施工工艺要求。27#箱变基础预埋槽钢未找平, 不符合《混凝土结构工程施工质量验收规范》GB50204-2015 相关条款规范, 存在质量隐患。鉴于此情况要求你单位对现场 7 座箱变基础存在质量问题的立即整改。如你单位拒不整改, 我方监理部将依据《钦州康熙岭渔光一体光伏电站(三期)光伏发电项目施工总承包合同》技术条款相关规定, 对你单位进行经济考核。望贵单位重视!

箱变基础预埋槽钢未找平

针对设备基础不符合混凝土外观质量，我司已安排相关人员进行二次粉刷，基础槽钢未找平处将采用垫铁找平设备后对设备基础二次灌浆，以确保设备均匀受力。我司已安排人员整改，预计在 2020 年 01 月 12 日完成整改工作。

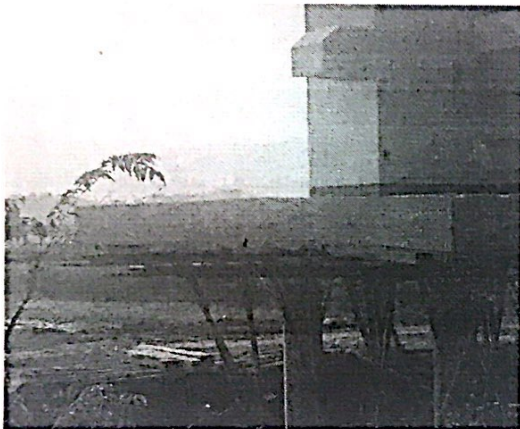
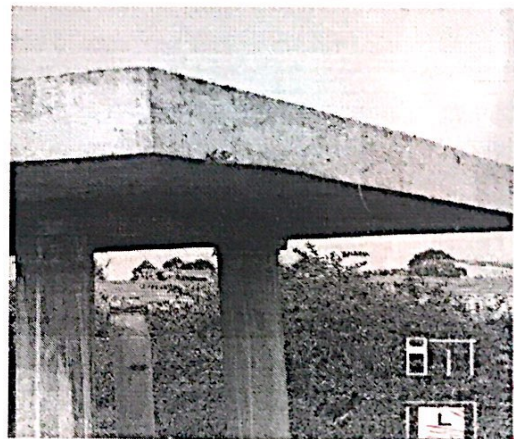
箱变基础平台变形
