## 监 理 通 知 单

工程名称: 肥东县普枫蓝天新能源有限公司 1.4MW 分布式光伏发电项目 编号: JXM7-FD-02

事由: 关于现阶段施工遗留的质量问题

## 监理通知单问题清单

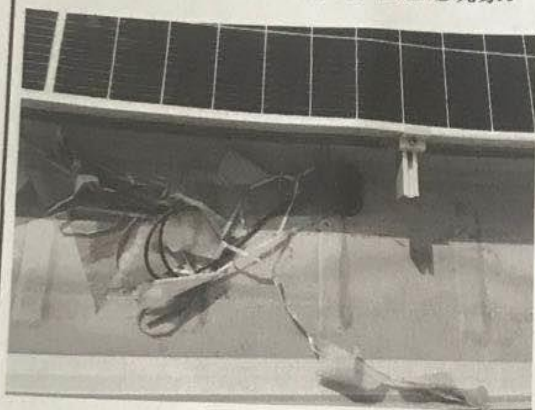
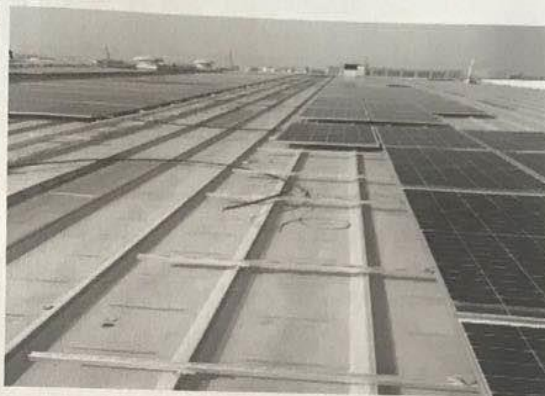
1、组件下电缆及 MC4 接头存在拖地现象。

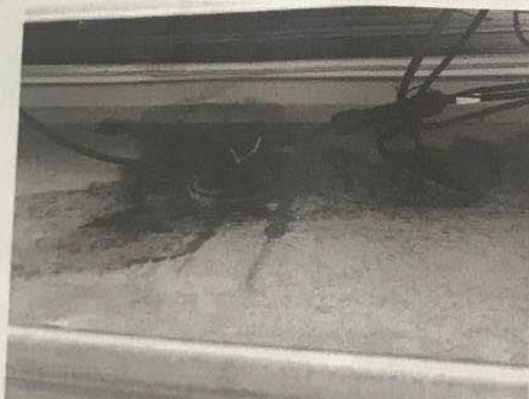
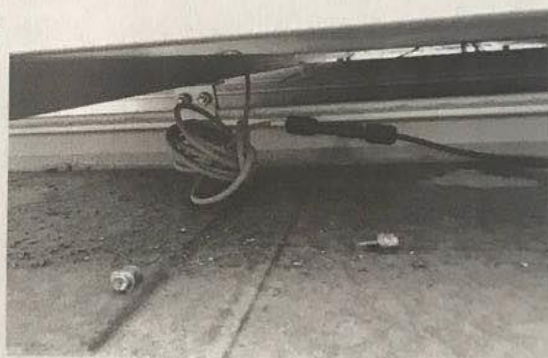
2、组件接地线未安装垫片；

3、镀锌扁钢搭接长度及固定方式不符合规范要求

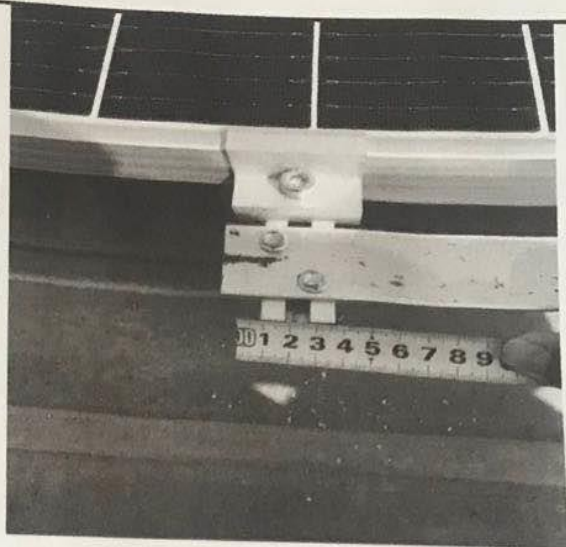
5、接地扁钢个别未防腐，扁钢需离开彩钢屋面

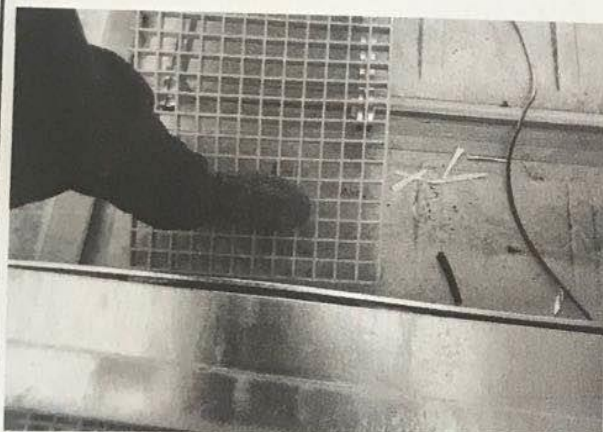
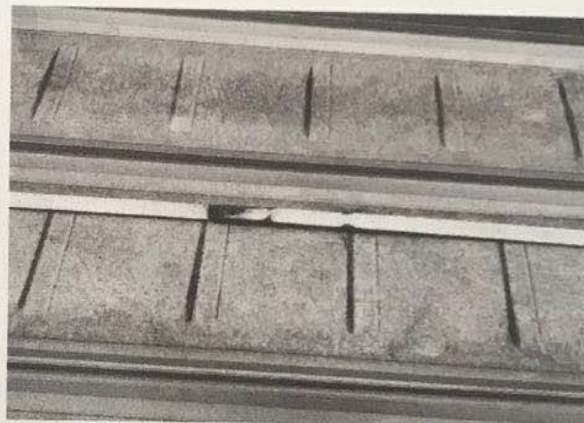
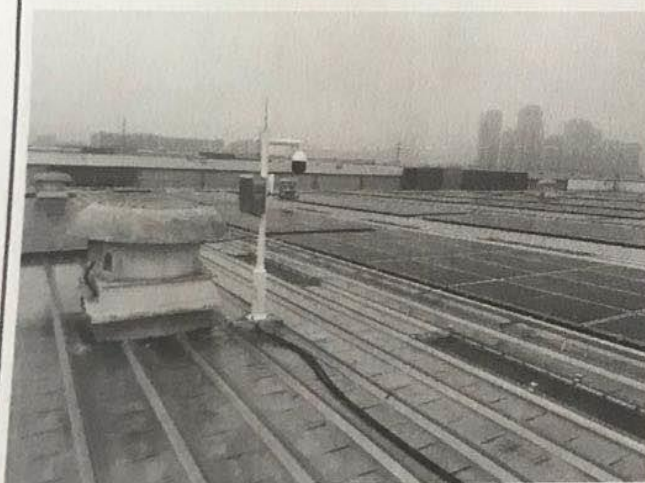
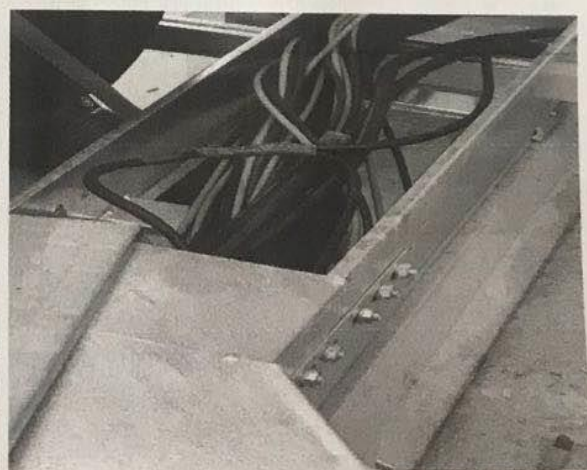
6、视频监控立柱未接地，电缆桥架内视频监控线缆接头不牢靠。

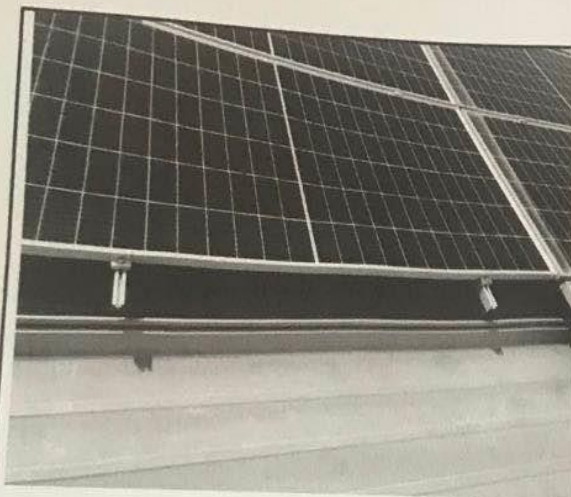
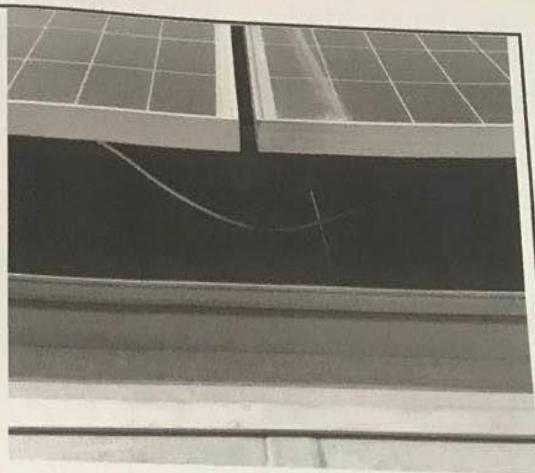
7、个别阵列边侧夹具间距超过 500mm 需增加夹具。 8、个别组件跨接接地线断开失效。

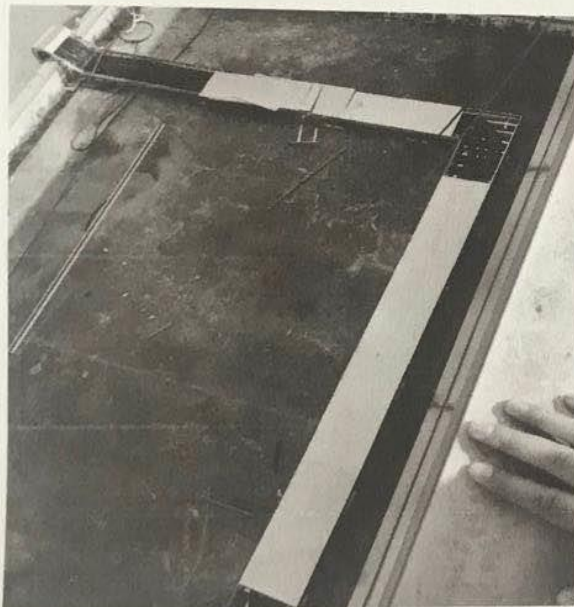
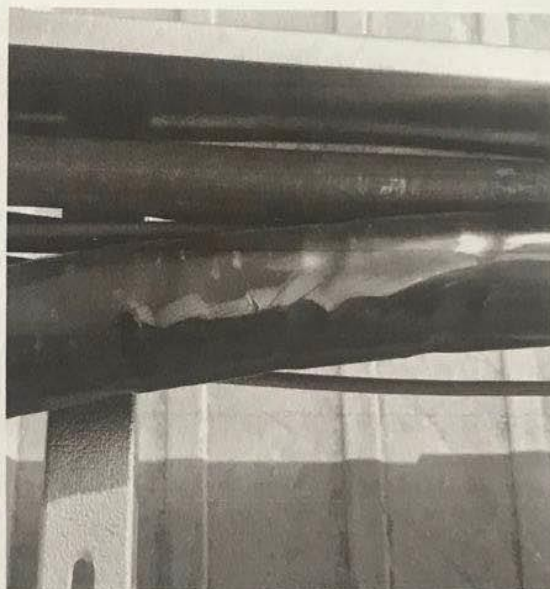
9、垂直桥架未按照规范要求间隔接地。

10、桥架内个别交流电缆有划伤需修复处理。
