## 监理工程师通知单

工程名称：大韩玻璃 1.977MW 分布式光伏发电项目

编号：ZHJL-JLTZ-006

事由 关于施工质量的事宜

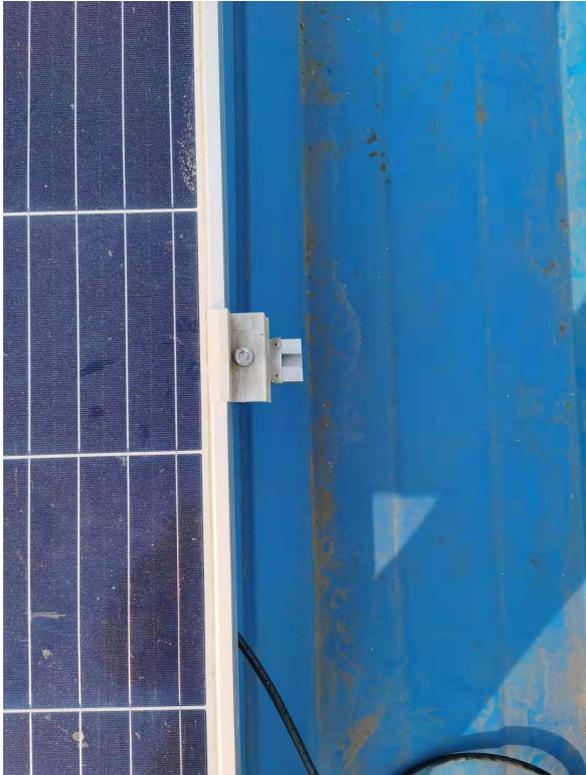
文字描述	部分边压道边距离过小与图纸设计规范不符	部分光伏线插头绑扎不牢，与屋面接触
图片

要求贵方及时对以上问题进行整改，并对全场进行检查消除类似现象。另要求你方在 3 个工作日内对该工作单进行回复。若未按要求及时整改所造成的后果由你单位进行承担。

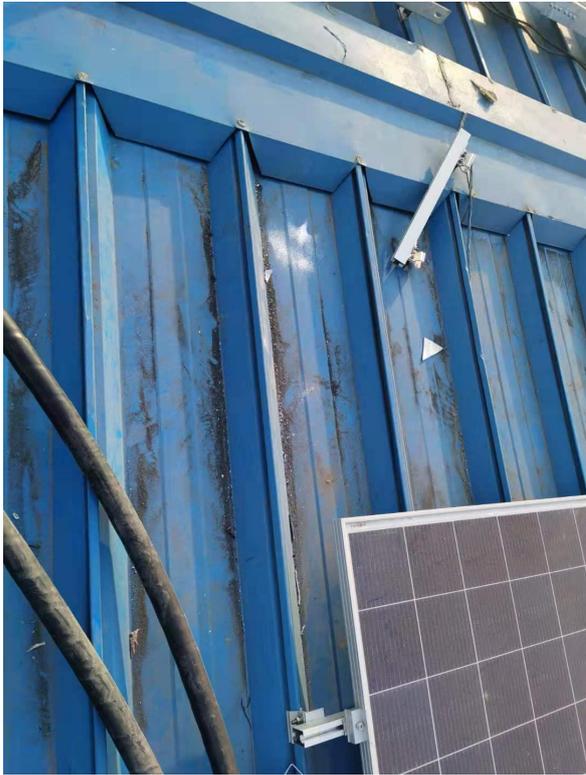
文字描述	反复提及的屋面加工材料后垃圾处理问题再次出现	桥架内加工痕迹仍未处理，已生锈
图片

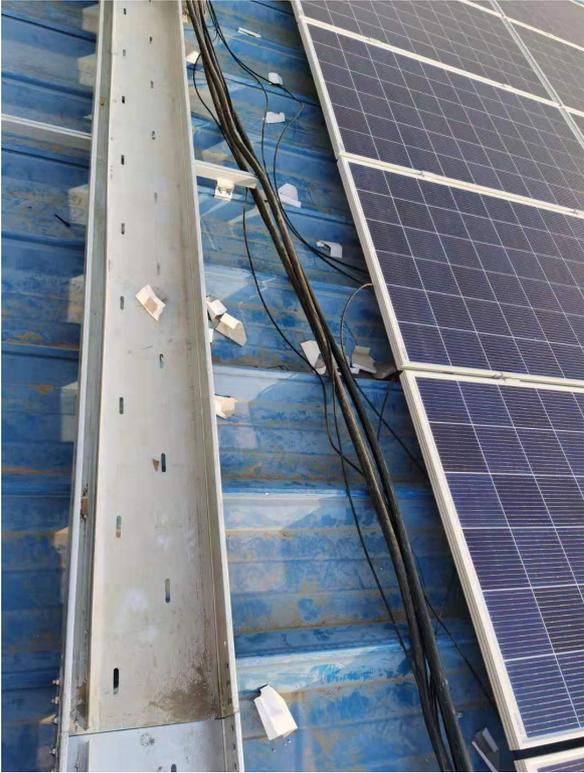
<p>文字描述</p>	<p>屋面残留组件护角多日仍未及时清理</p>	<p>电缆破皮处修复，不符合规范要求</p>
<p>图片</p>

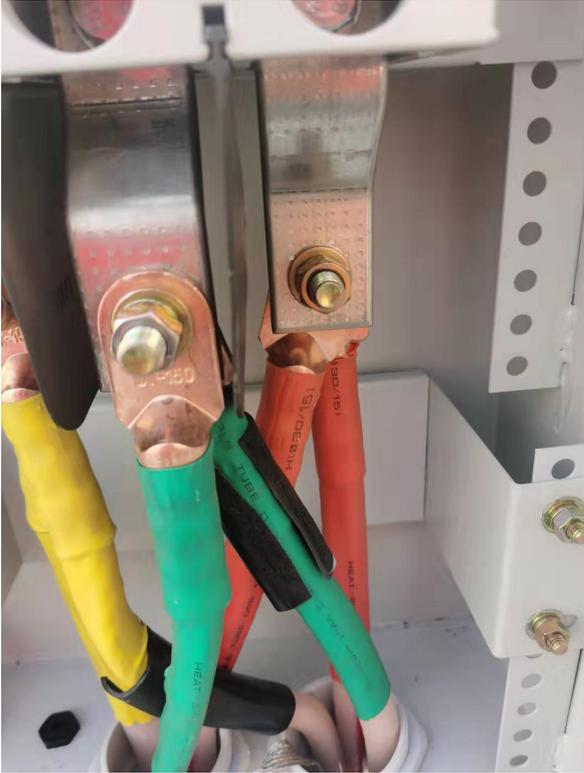
<p>文字描述</p>	<p>汇流箱内线鼻子与铜排连接不符合电力施工规程</p>	<p>北侧屋面有组件未固定放置与屋面，且离边距离小于 1m 北侧屋面部施工维护未设置到位。</p>
<p>图片</p>
