## 监理通知单

工程名称：大陆马牌轮胎（中国）有限公司 8.3MW 光伏发电项目 编号：ZBHL-17-001

事由：现场问题

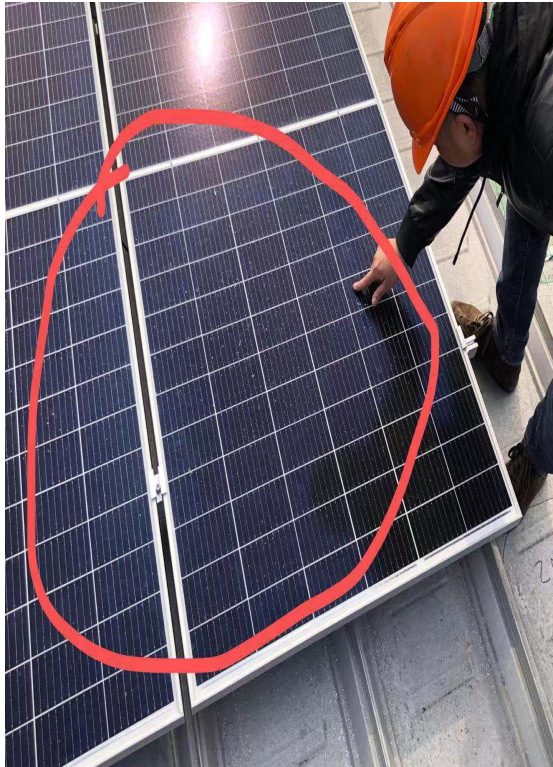
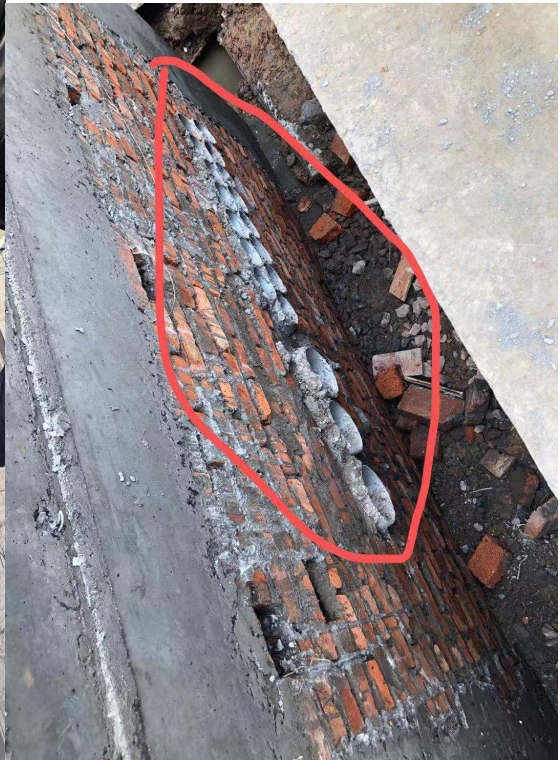
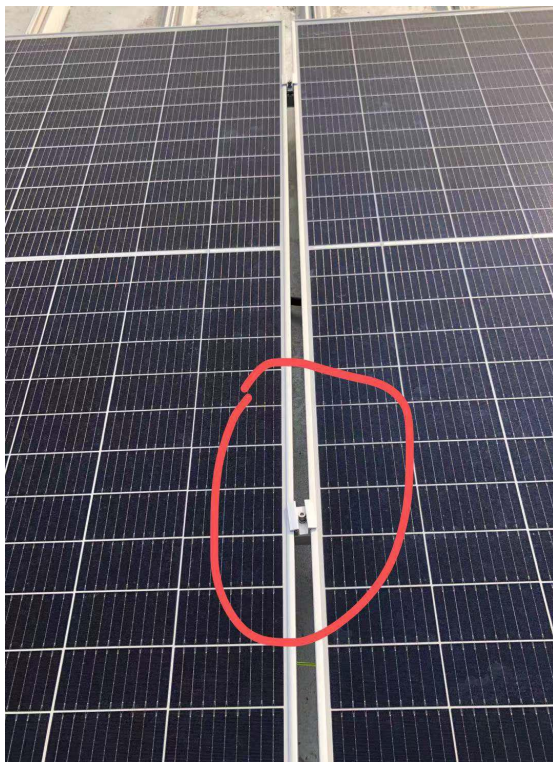
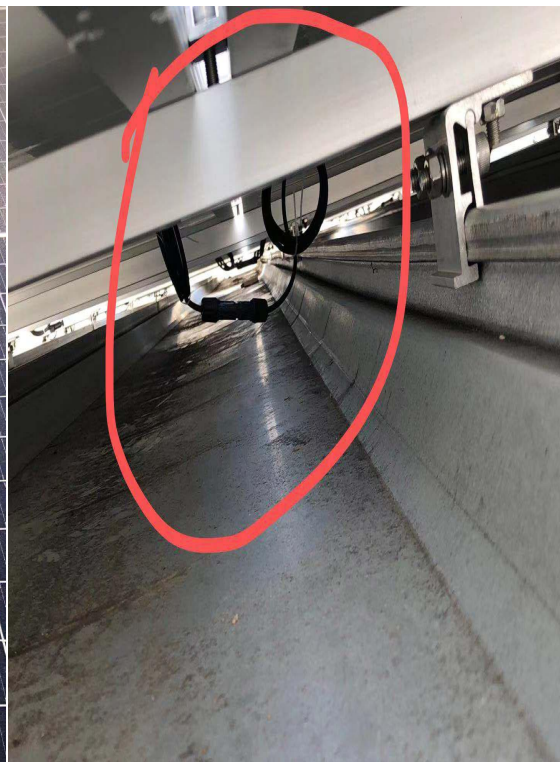
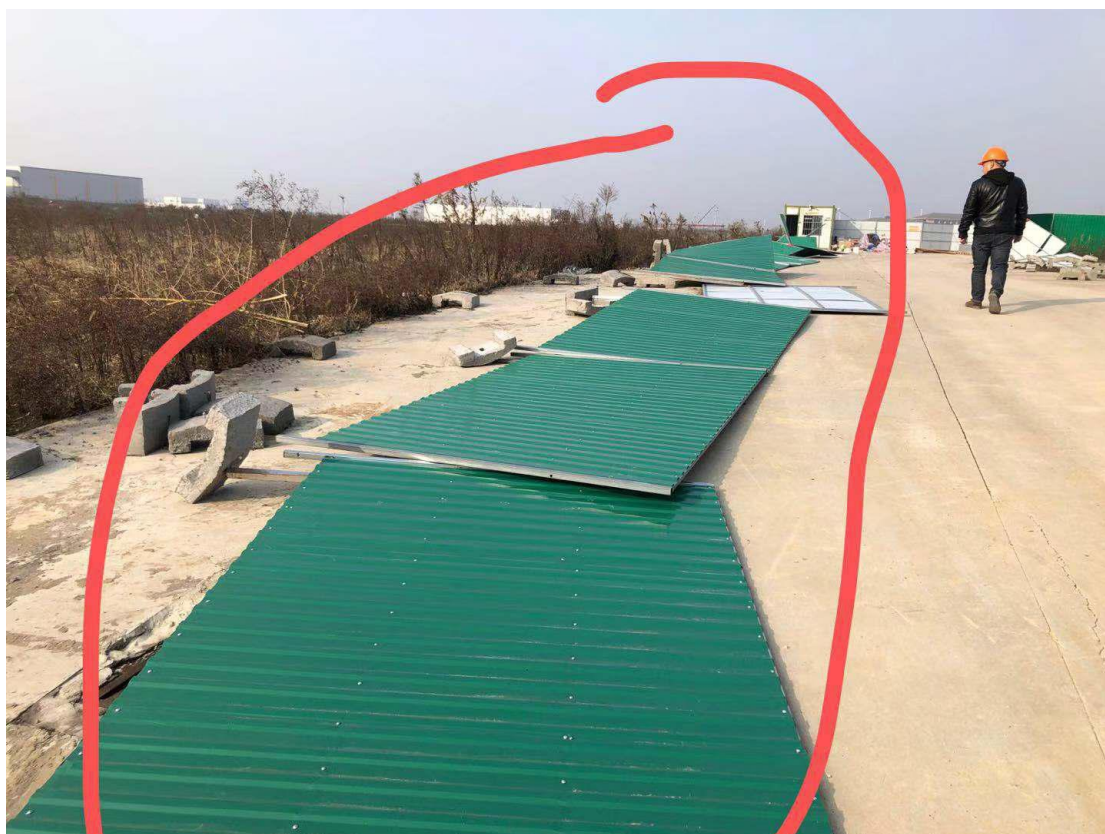
1. 屋面导轨切割造成屑渣未及时清理，易造成屋面生锈现象
2. 设备基础进出线镀锌圆管未按要求做成喇叭口处理，后期电缆穿线易造成电缆划伤
3. 组件下方直流线缆未绑扎到位，掉落至屋面，下雨易造成电气短路
4. 组件安装中存在压块缺少、未紧固到位、松动现象
5. 材料堆积场地围栏因大风天气造成倒落一地
6. 组件安装过程中缺乏成品保护意识，存在背板接线盒拉扯现象，暴力拆除绑扎线缆，易造成损坏

针对以上问题立即安排人员进行完善，同时请贵施工项目部加强管理，并按要求进行班前会、安全交底会等形式加强施工人员培训工作
