## 监 理 通 知 单

工程名称：浙江富日泰轴承有限公司 11.5MWp 分布式光伏发电项目

编号：ZHJL-FRTZ-002

事由：关于现场施工与图纸设计不符事宜

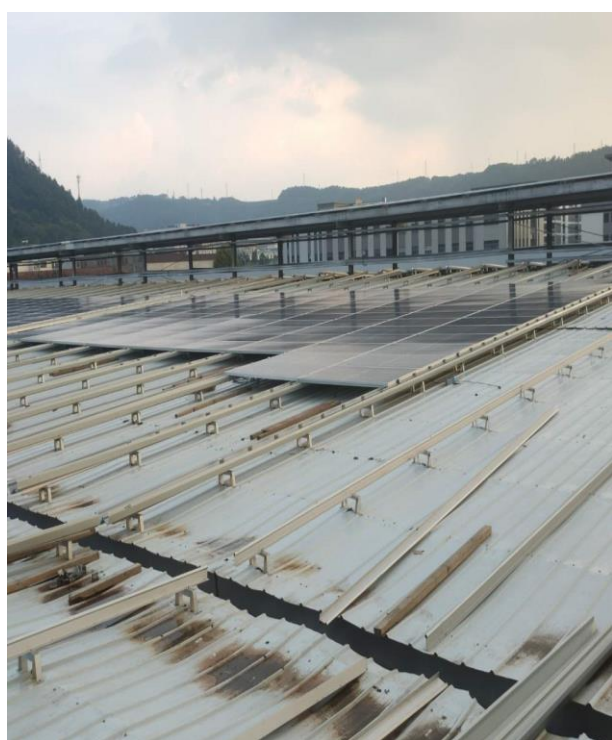
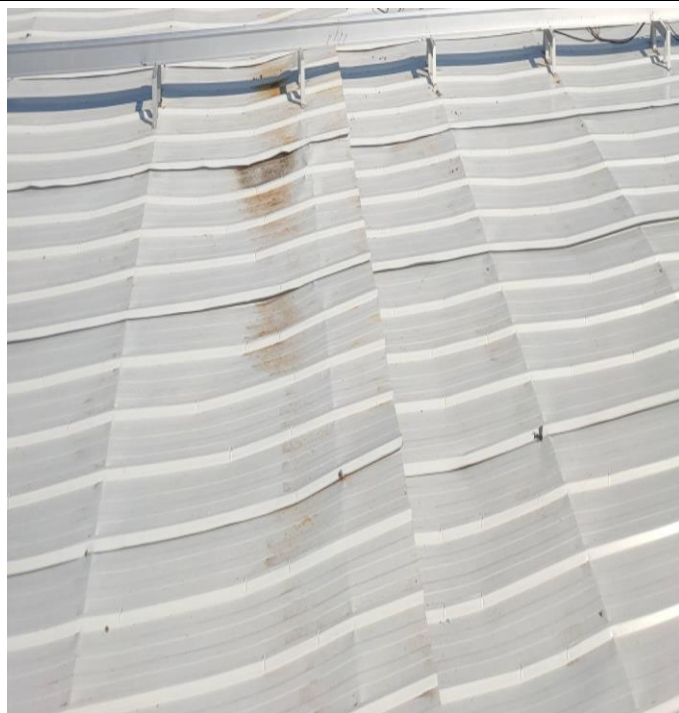
- 1、屋面彩钢瓦凹陷、生锈、连接处开合、固定钉未打胶生锈及断裂。
- 2、几字支架安装距离与图纸偏差，图纸要求 1000mm，现场安装 2000mm。
- 3、角铝安装未达到图纸设计，图纸要求间距 1500mm，现场只安装厂房南部四排后，未进行安装。
- 4、现场图纸设计角铝上方安装 YW51-360 角驰 II 型压型板，现场未安装。
- 5、组件中部出现眼观凹陷。

彩钢瓦凹陷生锈开合断裂

因现场施工与图纸设计偏差较大请贵方及时回复，避免造成返工等不必要的损失。

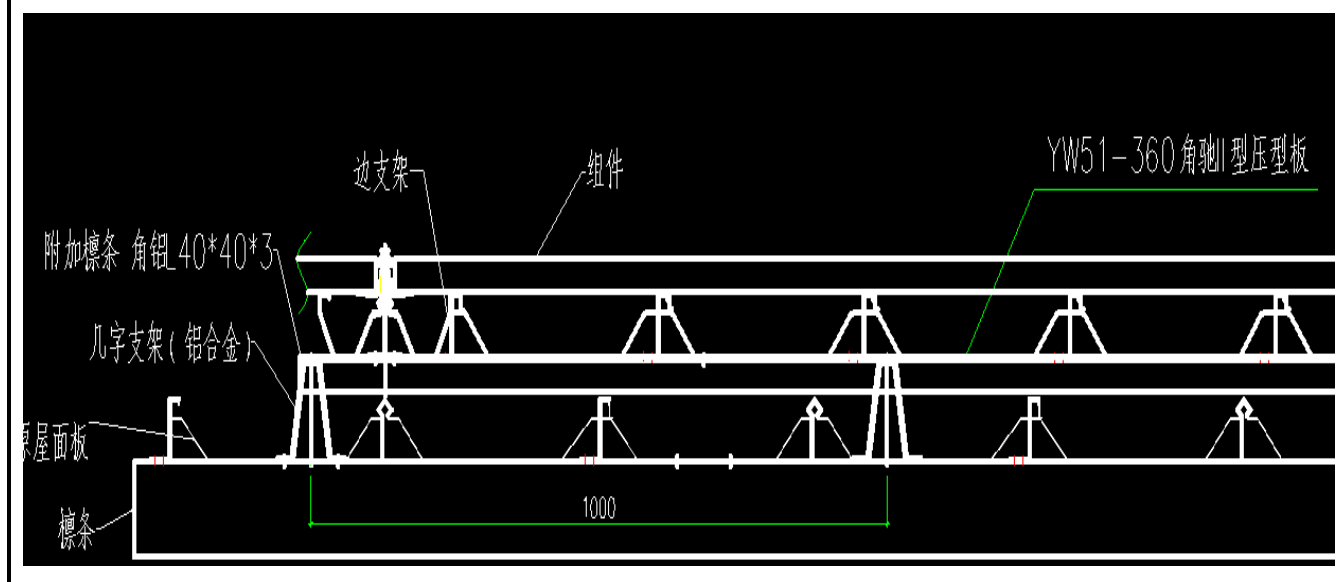
### 2、图纸设计

3、几字支架安装距离与组件长度一致  
2000mm，非图纸要求 1000mm.

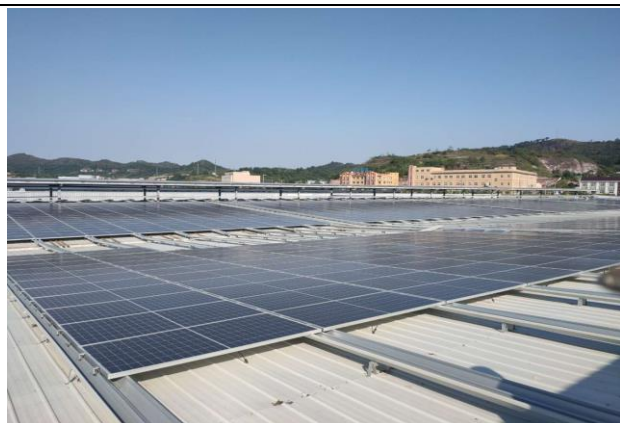
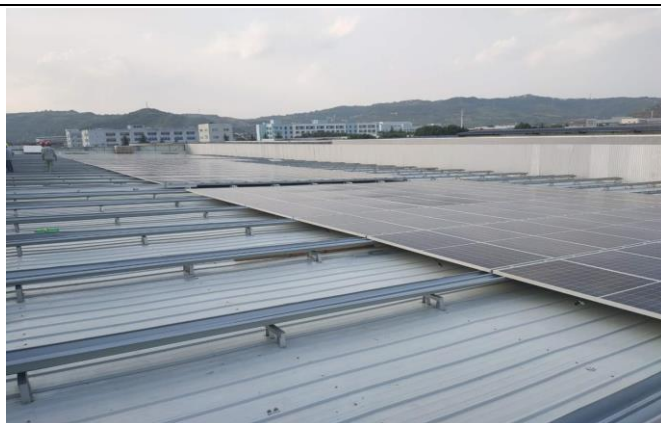
4、几字支架东西向角铝未安装彩钢瓦未安装，组件中间部分轻微凹陷

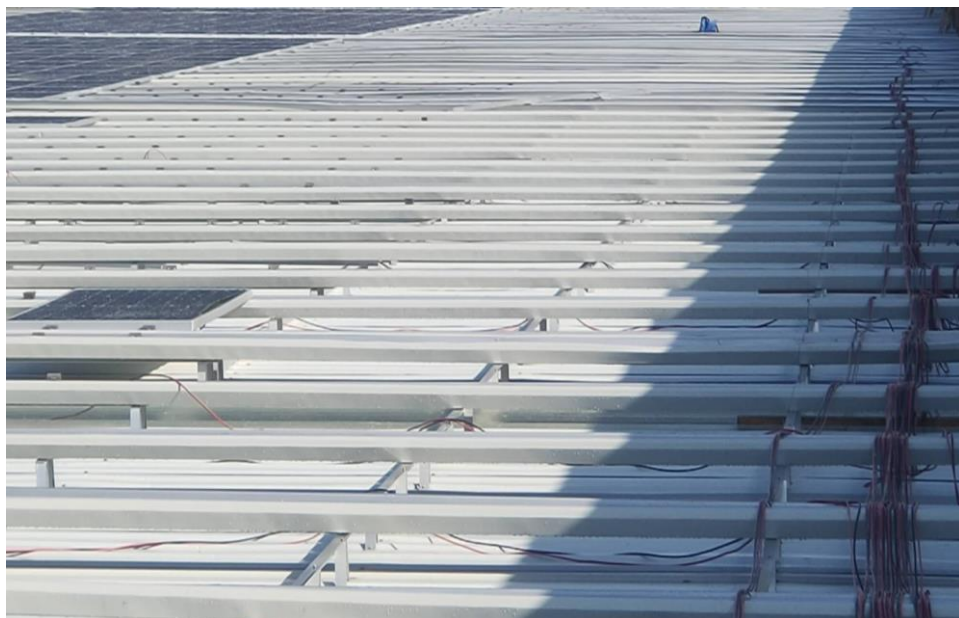
新建厂房 1 南部东西角铝安装四排后未进行后续安装。
