SH/T 3903-A.4	监理通知单	<p>工程名称：隆基经开区 5GW 单晶电池生产厂 7 兆瓦屋面分布式光伏发电项目 编号：XXSY-E-JLTZ-001</p>
<p>致：隆基绿能光伏工程有限公司隆基经开区 5GW 单晶电池生产厂 7 兆瓦屋面分布式光伏发电项目施工项目部</p> <p>事由 关于屋面防护围栏安装相关事宜</p> <p>内容</p> <p>监理现场巡视发现贵方建设的隆基经开区 5GW 单晶电池生产厂 7 兆瓦屋面分布式光伏发电项目现场存在以下质量问题</p> <ol style="list-style-type: none"> 1、 夹具存在反装、缺少固定螺栓和脱离屋棱的情况（见附表 1） 2、 角铝连接螺丝松动脱落，角铝和防护檩条及檩条之间连接处存在缺少螺丝和松动情况（见附表 2） 3、 施工现场无安全警示标牌（见附表 2） 4、 屋面施工产生的垃圾未进行清理（见附表 2） <p>要求贵方立即针对以上问题进行整改。增加相应安全标识及确保防护围栏安装的质量。若未按要求进行整改所造成的后果由你单位进行承担，另要求你方在 3 个工作日内对该工作单进行回复。</p>		
<p>监理项目部（章）</p>

附表 1

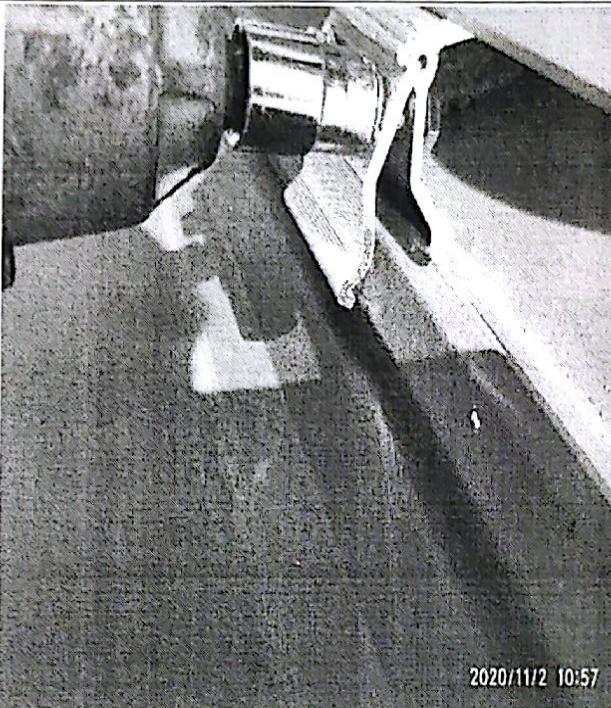
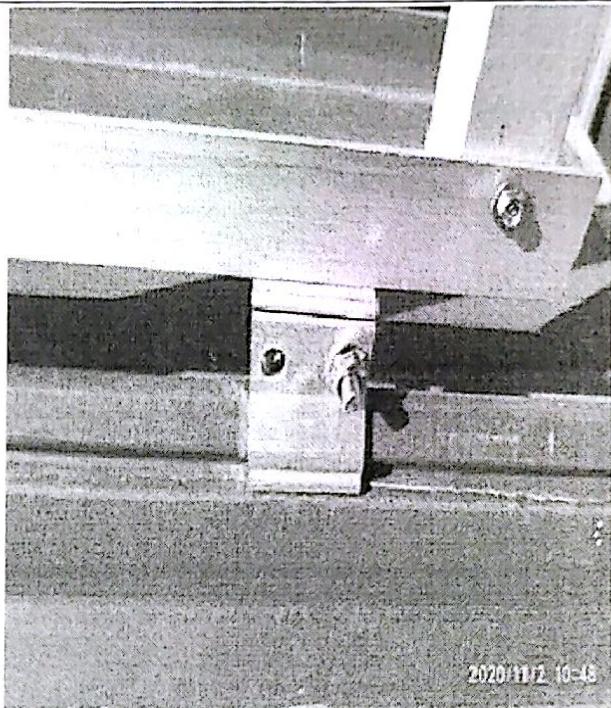
夹具反装	夹具缺少固定螺栓

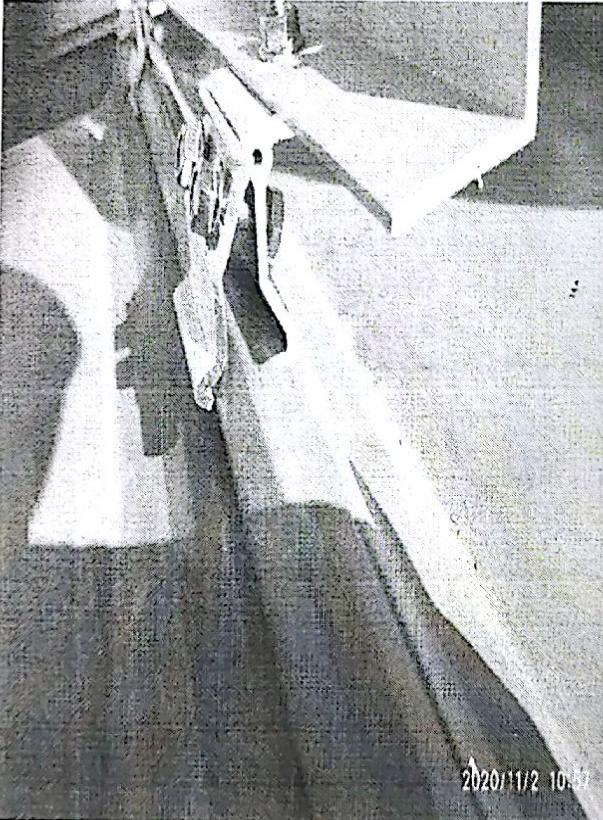
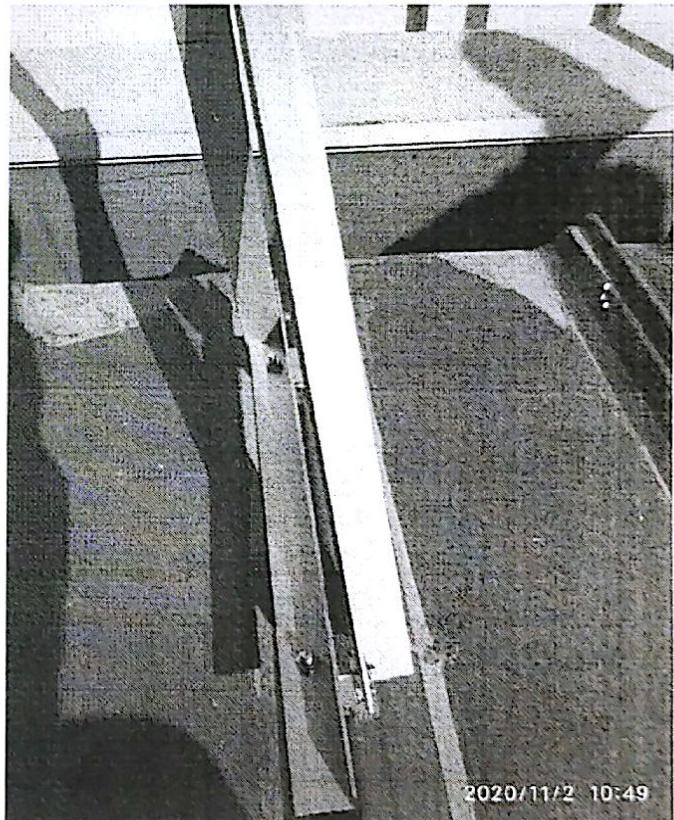
2020/11/2 10:57	2020/11/2 10:48
夹具脱离屋棱	角铝间连接螺丝松动脱落

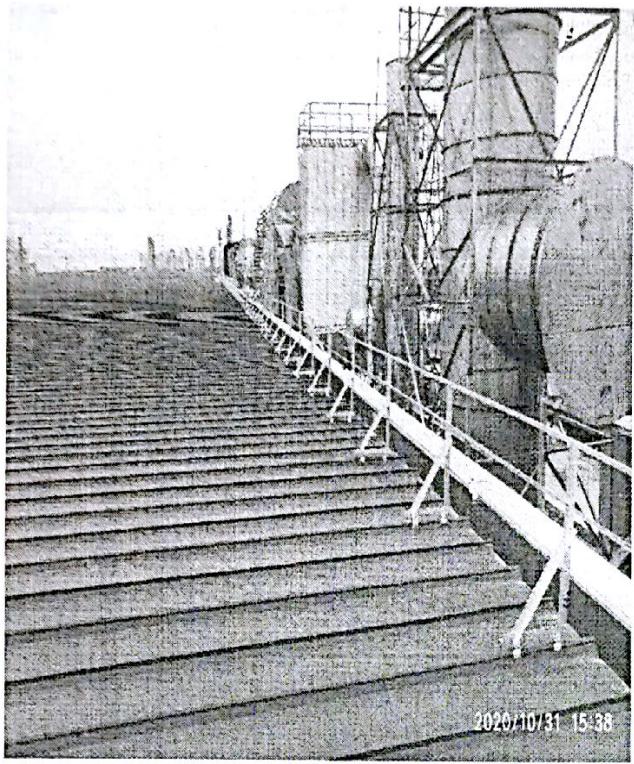
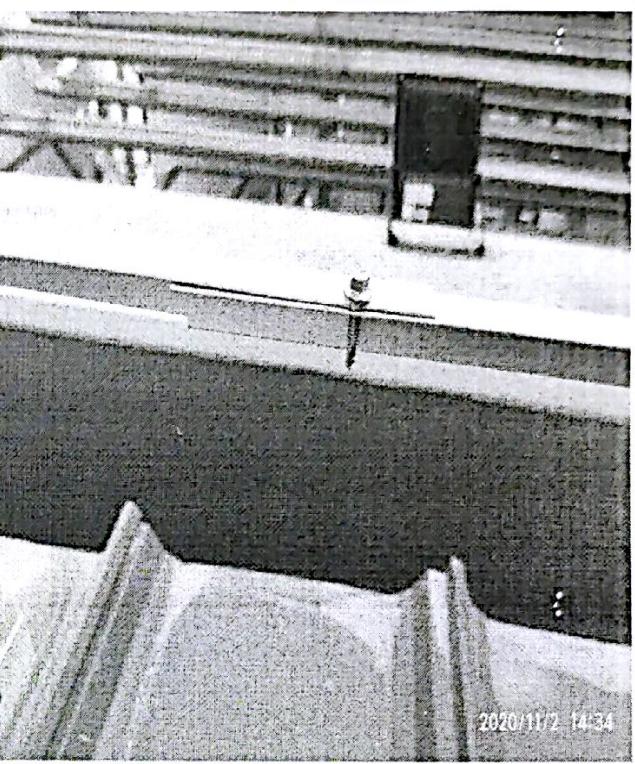
附表 2

未悬挂安全警示牌	檩条间连接松动缺少螺丝

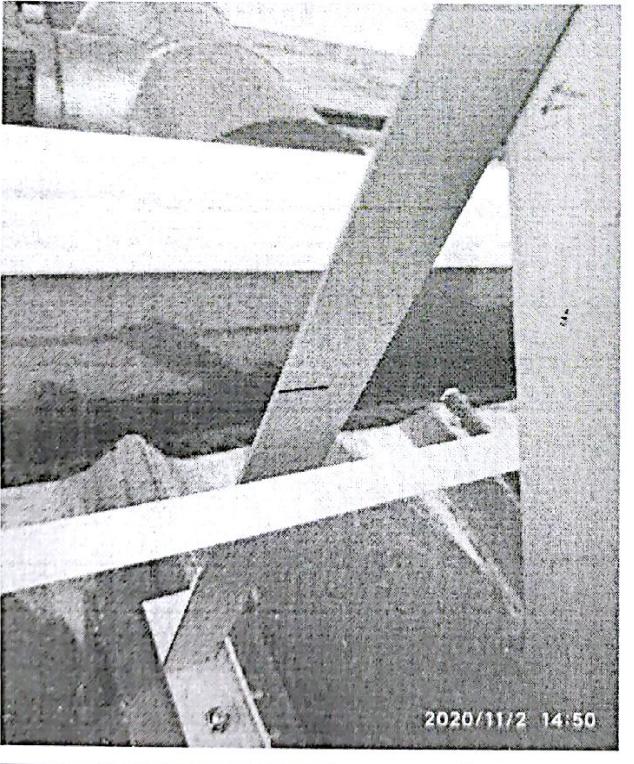
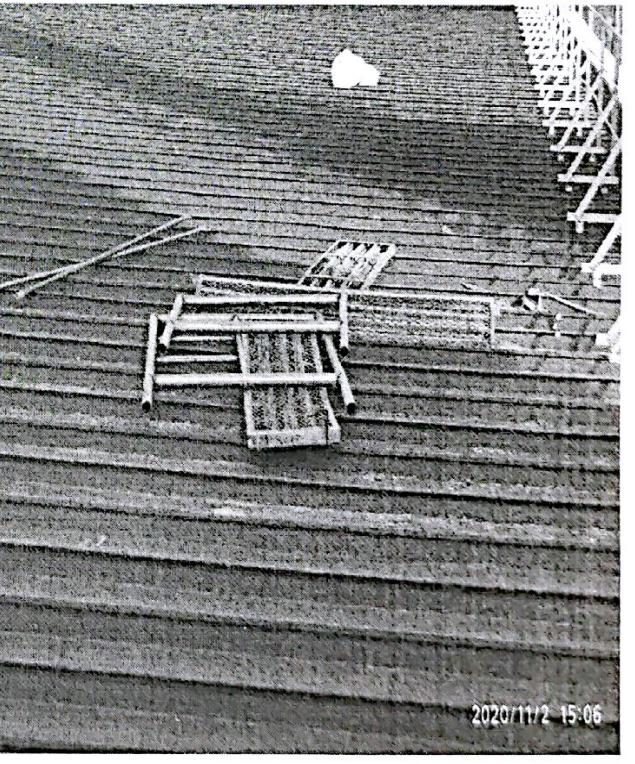
2020/11/2 14:34
角铝与檩条间缺少螺丝	垃圾未清理
