## 监 理 通 知 单

工程名称：浙江吉美食品科技有限公司 0.6MW 屋顶分布式光伏发电项目

编号：SP-B1-001

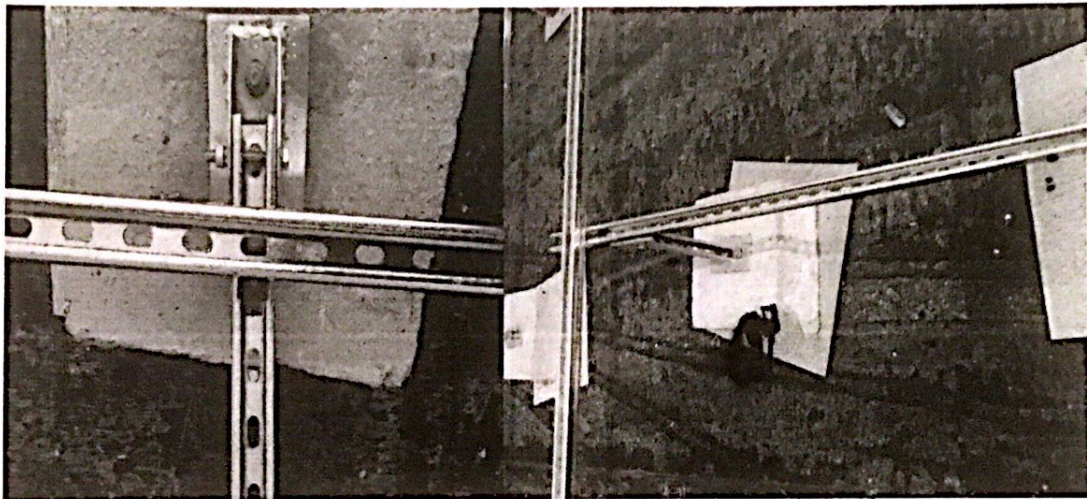
内容：你单位所承建的《浙江吉美食品科技有限公司 0.6MW 屋顶分布式光伏发电项目》：今日对光伏支架安装进行检查，发现支架有个别螺丝未紧固现象以及水泥墩下的防水卷材未放置到位；

以上现象要求你方立即整改并回复，并严格按照图纸设计进行施工

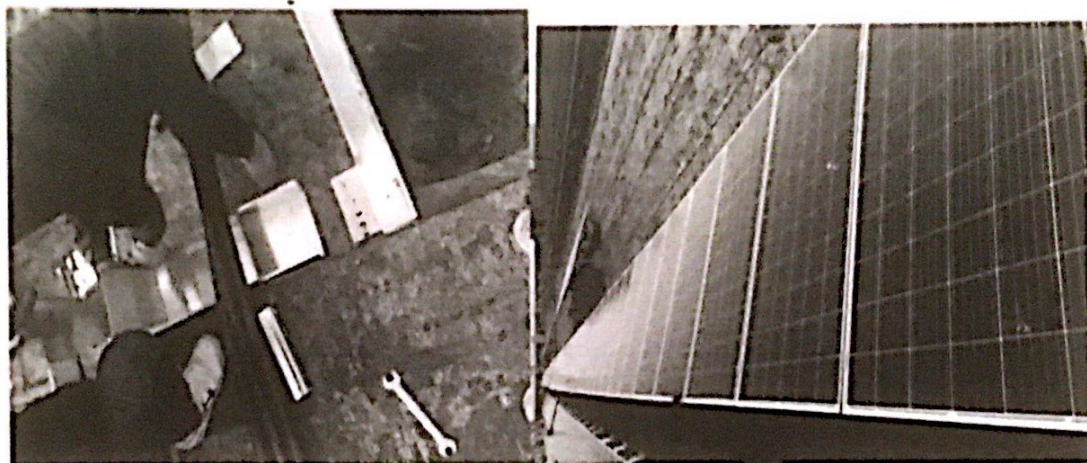
内容：你单位所承建的《浙江吉美食品科技有限公司 0.6MW 屋顶分布式光伏发电项目》：今日对光伏组件安装及电缆桥架安装进行检查，发现逆变器交流电缆桥架转角为连续直角，导致电缆转弯半径不足，光伏组件安装后个别阵列呈波浪形；

以上现象要求你方立即整改并回复，并严格按照图纸设计进行施工

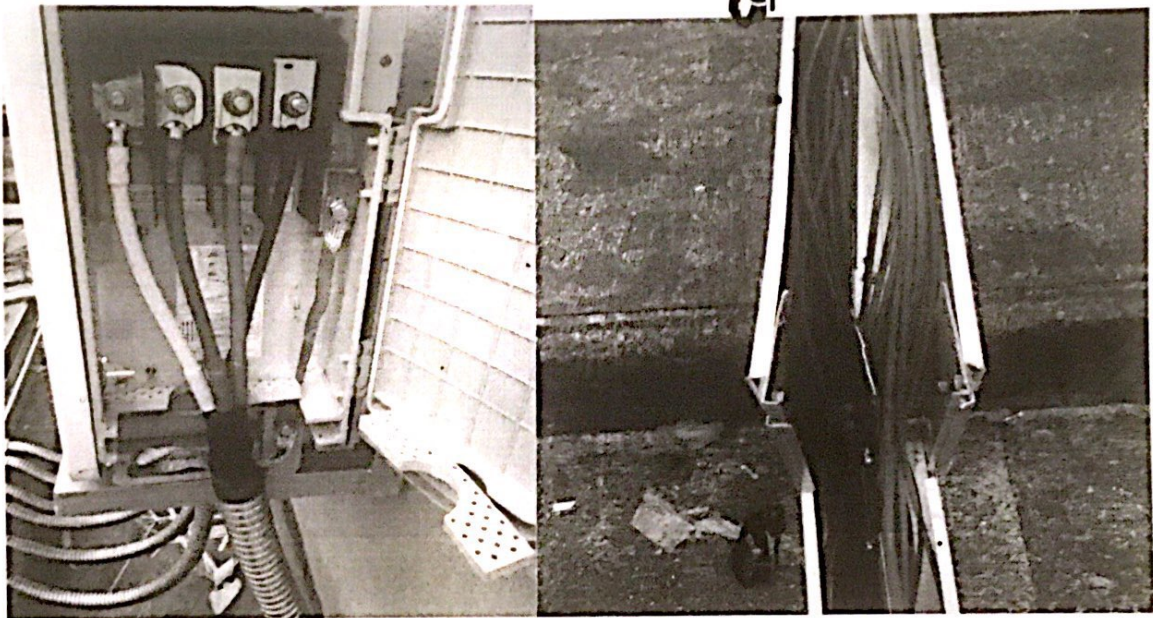
内容：你单位所承建的《浙江吉美食品科技有限公司 0.6MW 屋顶分布式光伏发电项目》：今日对现场电缆进行检查，发现以下问题，1、逆变器交流侧电缆剥线过长，且接地编带未使用冷压鼻子进行固定；2、电缆桥架内 4 平方线未做防护

以上现象要求你方立即整改并回复，并严格按照图纸设计进行施工

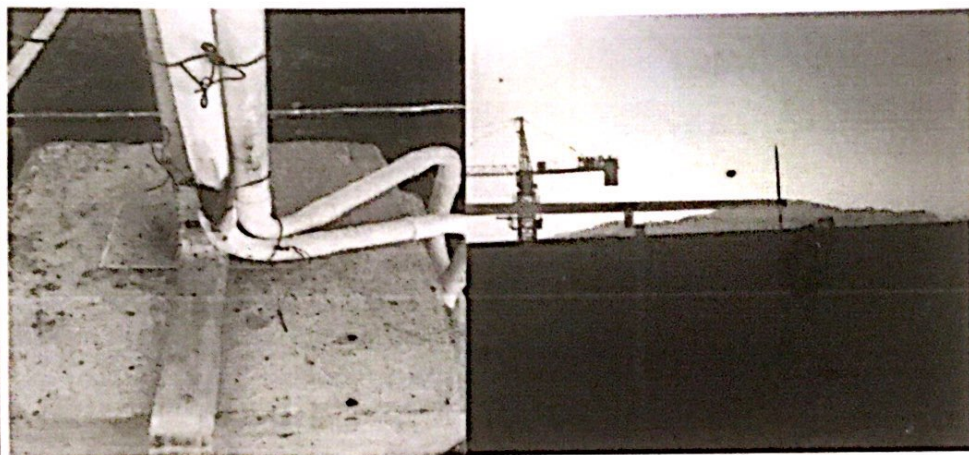
内容：你单位所承建的《浙江吉美食品科技有限公司 0.6MW 屋顶分布式光伏发电项目》：今日对现场接地焊接进行检查，发现以下问题，1、支架与接地焊接时，未对 4 平方线保护管进行防护，造成损伤；2、扁铁与圆钢连接方式错误，不满足设计要求；

以上现象要求你方立即整改并回复，并严格按照图纸设计进行施工
