## 监理通知单

工程名称：申宜宜城流水镇 100MW 农光互补光伏电站项目

编号：ZHJL-YCGF-TZD-037

主题：关于光伏区围栏施工质量相关事宜

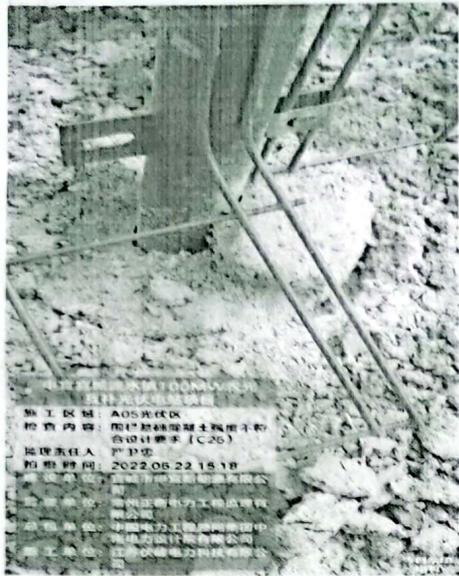
相片一：混凝土强度不符合要求（C25）

针对以上问题，总包单位、施工单位加强现场管控，对不合格部分进行整改合格后，报  
监理项目部复查，望相关负责人重视并落实到位。

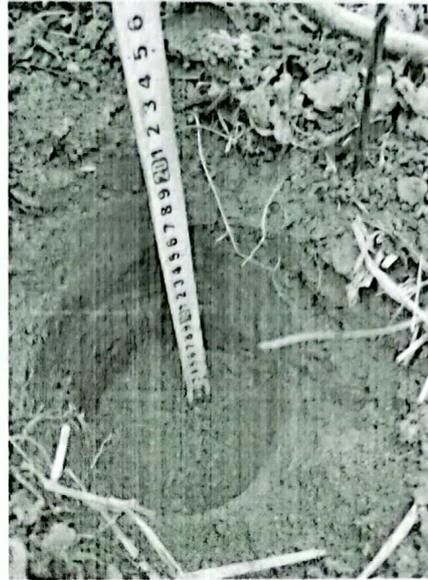
相片二：引孔深部不符合设计要求（地面以下 700mm）

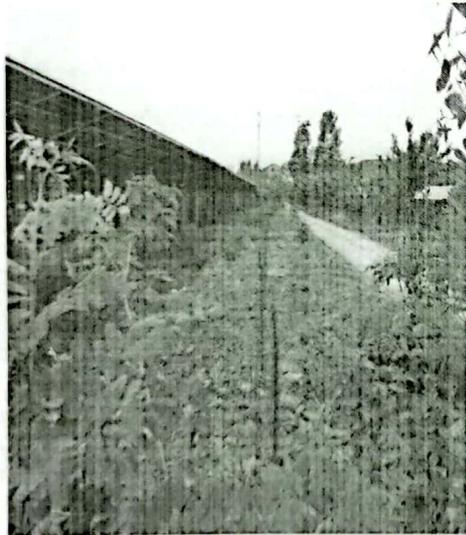
相片三：围栏基础不在一直线

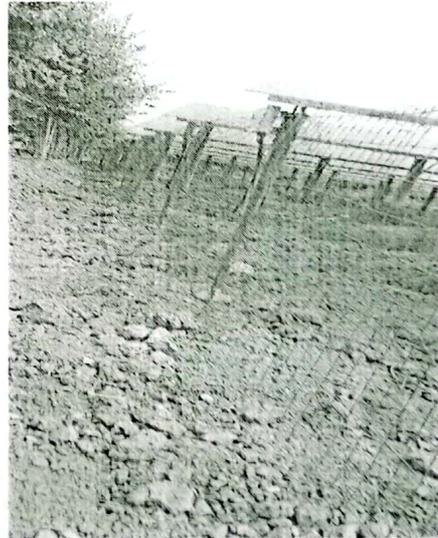
相片四：围栏基础在浮土上、未拉直
