## 监理通知单

工程名称：中宜宜城流水镇 100MW 农光互补光伏电站项目

编号：ZHJL-YCGF-TZD-025

主题：关于光伏区支架、组件安装相关事宜

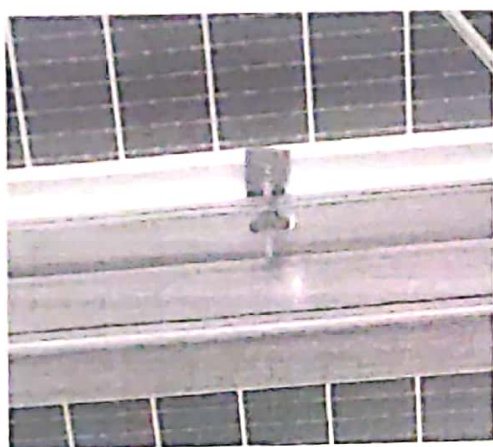
- 1、大面部分组件中托板、边托板螺栓有松动现象且存在弹垫或平垫缺少现象。
- 2、檩条斜拉杆、直拉条螺母、弹垫、平垫安装位置错误，与安装图不一致。
- 3、部分檩条连接件未校准，存在高低现象，且支架连接件连接时未矫正连接导致两侧组件形成高低差。
- 4、现场个别阵列出现不平整凹陷现象需要施工方调整。
- 5、现场安装完成的区域，螺栓、螺母、弹垫、平垫随处可见（未做到完工场清工作）。
- 6、部分抱箍螺栓弹垫未压实（抱箍未安装到位）。
- 7、部分托板、直拉套管安装偏斜，未校正。

问题一：组件垫板缺少弹垫且松动

针对以上事宜，责令施工单位项目部加强现场管控，对安装人员做好安装交底工作，对于存在的问题及时处理，避免后期出现大规模不合格而造成整改幅度较大问题。

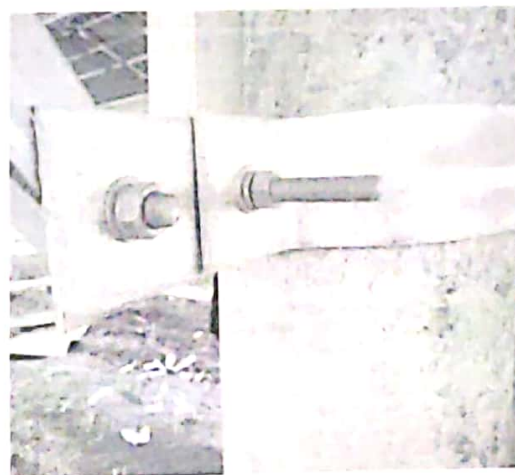
问题二：抱箍螺栓未紧固到位

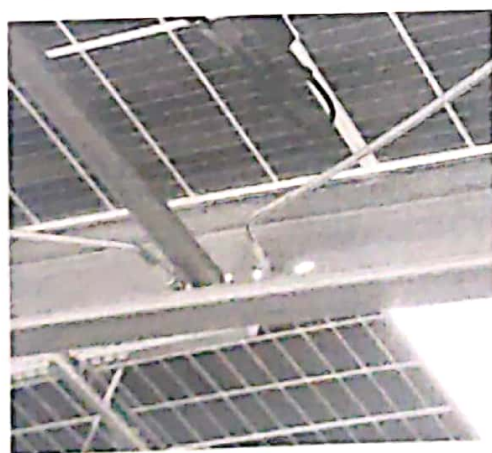
问题三：拉条未紧固且缺少平垫、弹垫

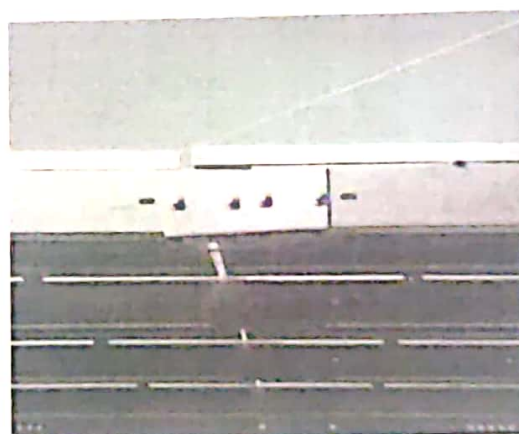
问题四：檩条连接件未校准安装导致两侧高低差

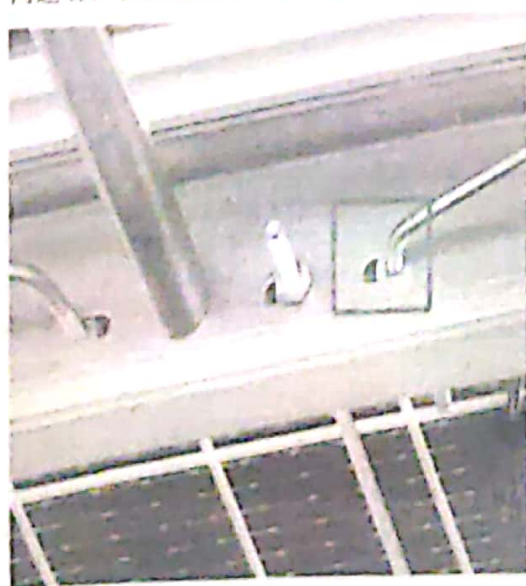
问题五：斜拉条缺少平垫、弹垫、螺母（安装错误）
