## 监理通知单

工程名称：中宜宜城流水镇 100MW 农光互补光伏电站项目

编号：ZHJL-YCGF-TZD-038

主题：关于光伏区电气施工质量相关事宜

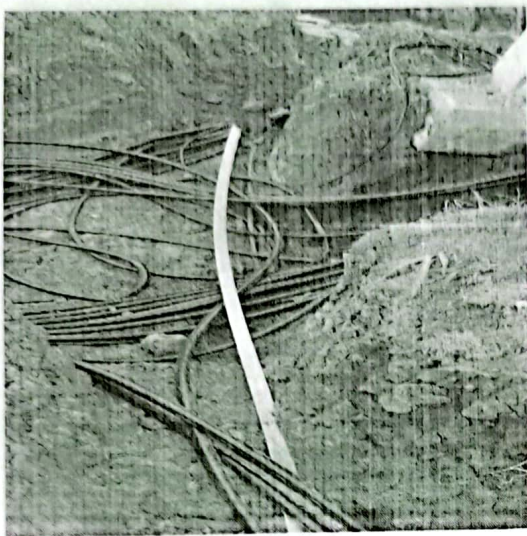
- 1、接地扁铁不允许敷设在高低压电缆上面，不符合 GB/50168、GB/50169 相关规范要求。
- 2、接地扁铁规格型号不一致焊接在一起。
- 3、扁铁焊接搭接面达不到 2 倍以上要求。
- 4、焊接后未做防腐。
- 5、箱逆变环网接地缺少接地极。

相片一：接地扁铁不允许敷设在高低压电缆上面

针对以上问题，总包单位、施工单位加强现场管控，对不合格部分进行整改合格后，报监理项目部复查，望相关负责人重视并落实到位。

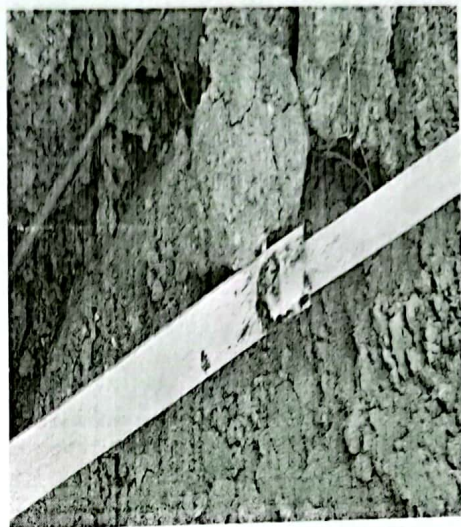
相片二：接地扁铁规格型号不一致焊接在一起

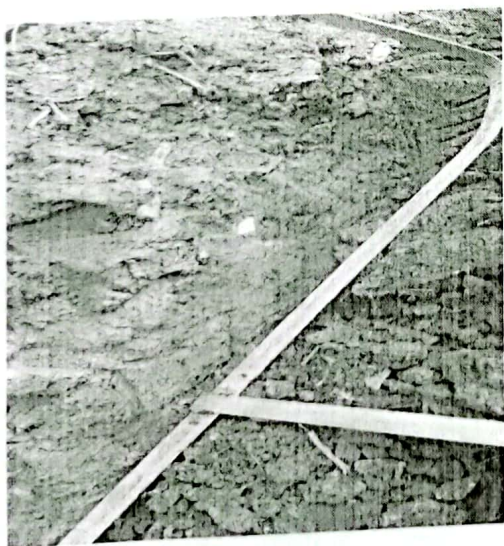
相片三：焊接搭接面达不到2倍以上要求  
焊渣未清理，未做防腐

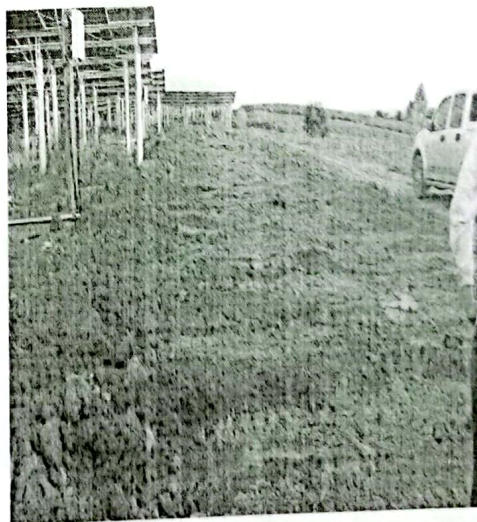
二、高压电缆沟部分地方未盖砖，未报验，私自回填。

相片四：高压电缆沟未盖砖，未报验，私自回填
