## 监理通知单

工程名称：中宜宜城流水镇 100MW 农光互补光伏电站项目

编号：ZHJL-YCGF-TZD-039

主题：关于光伏区施工质量相关事宜

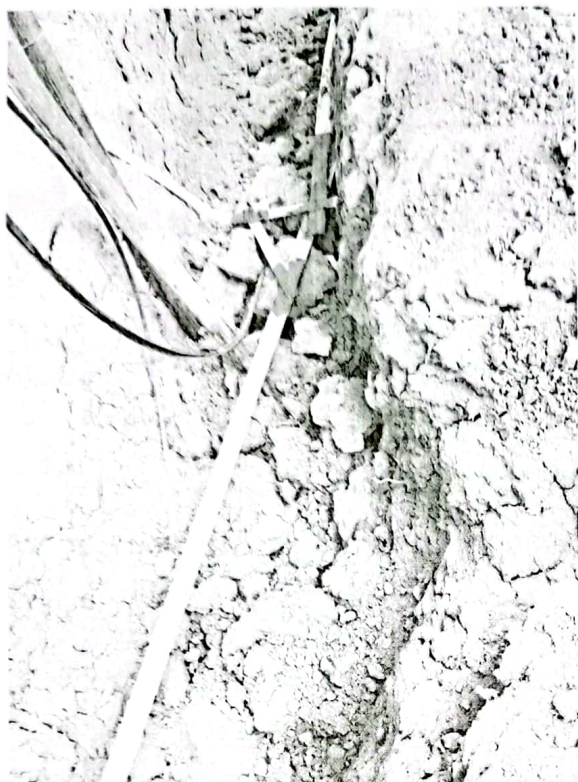
- 1、A01、B12 接地扁铁敷设在电缆上面，不符合 GB/50168、GB/50169 相关规范要求。
- 2、B08、B09、B10、B11 箱逆变之间部分高压电缆沟开挖深度不满足设计要求（设计要求 1 米以下），需整改后报监理项目部复查。
- 3、B06、B07、B08、B09、B10、B11 高压电缆沟电缆敷设后必须铺砂盖砖，并报监理项目部验收合格后方可隐蔽。
- 4、被挖断的环网接地扁铁需在回填前修复完成。

相片一：接地扁铁敷设在电缆上面，不符合规范要求。      相片二：高压电缆沟开挖深度不够

针对以上问题，总包单位、施工单位加强现场管控，对不合格部分进行整改合格后，报监理项目部复查，望相关负责人重视并落实到位。

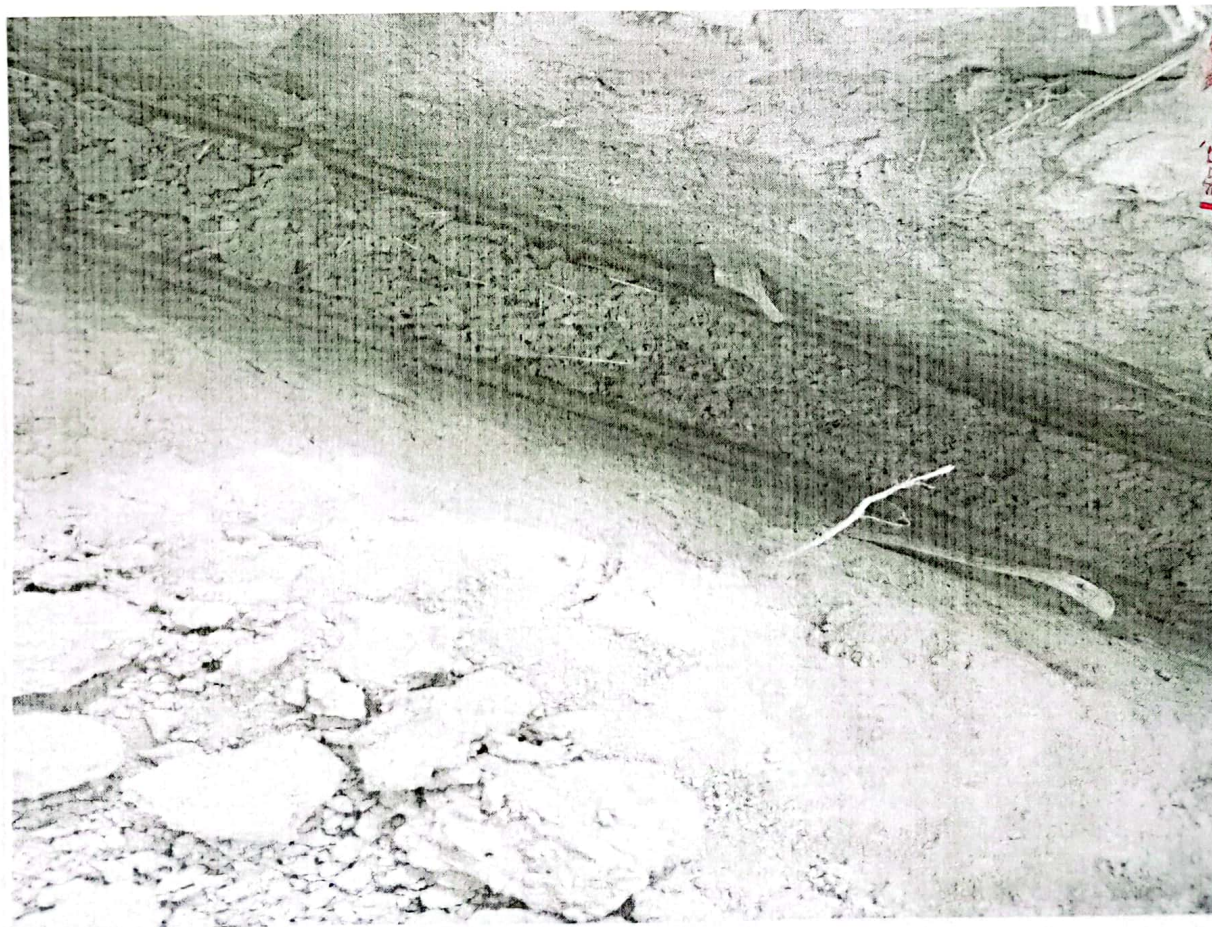
相片三： 环网接地扁铁被挖断，需修复
