监理通知单

工程名称：申宜宣城流水镇 100MW 农光互补光伏电站项目

编号：ZHJL-YCGF-TZD-040

主题：关于现场施工质量问题及工序报验相关事宜

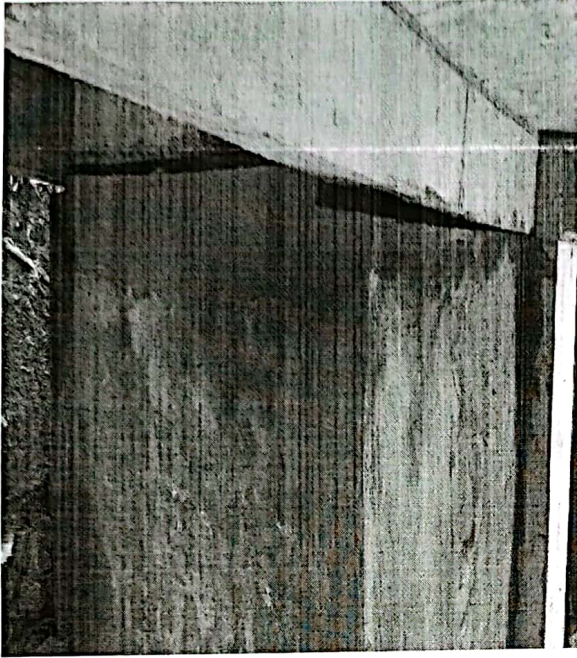
相片一：箱逆变基础回填土夯实不到位，导致基础底板、墙体开裂

- 1、B01 光伏区、箱逆变一体机 UPS 柜与高压侧箱体脱焊开裂，需联系厂家来现场处理。
- 2、B04、B07、B10、B13 等箱逆变油池基础回填土夯实不到位，经过雨水天气底板基础下沉，导致油池底板、墙体开裂严重，必须处理且符合设计要求。
- 3、光伏区围栏基础下沉导致围栏倾斜，必须整改且符合设计要求。
- 4、光伏区接地焊接不符合要求，焊接工艺较差、焊接搭接面不满足扁铁宽度 2 倍以上，接地扁铁不允许焊接在抱箍内侧，需整改并加强焊接工艺，且符合相关规范要求（GB/50169）。
- 5、A11 至 A08 光伏区集电线路电缆沟未报验，私自回填（未铺砂盖砖），需挖出并铺砂盖砖后报验合格再回填。
- 6、B02、B04 汇流箱直流电缆穿管至电缆沟埋设 PE 管较短，需加长处理。
- 7、光伏方阵列区在并网前必须把高低压电缆敷设、电缆沟回填、箱逆变一体机接线、电缆固定、封堵、接地等施工工序提前报验，验收符合要求后方可送电并网，否则会出现安全隐患。

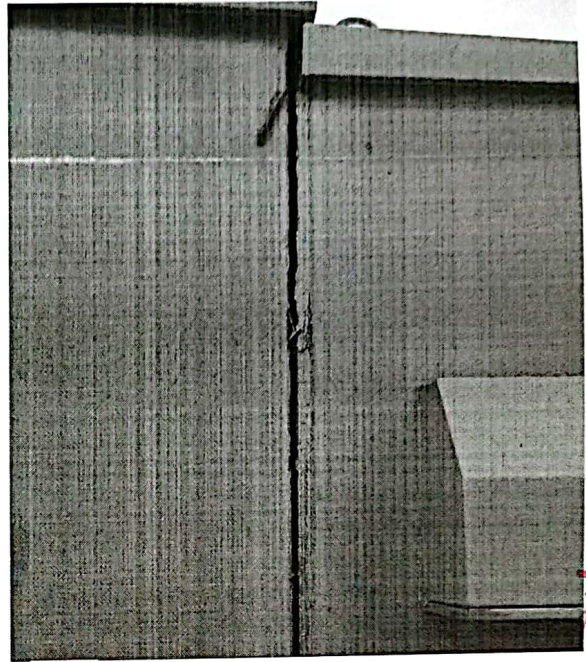
相片二：箱逆变一体机 UPS 柜与高压侧箱体脱焊开裂

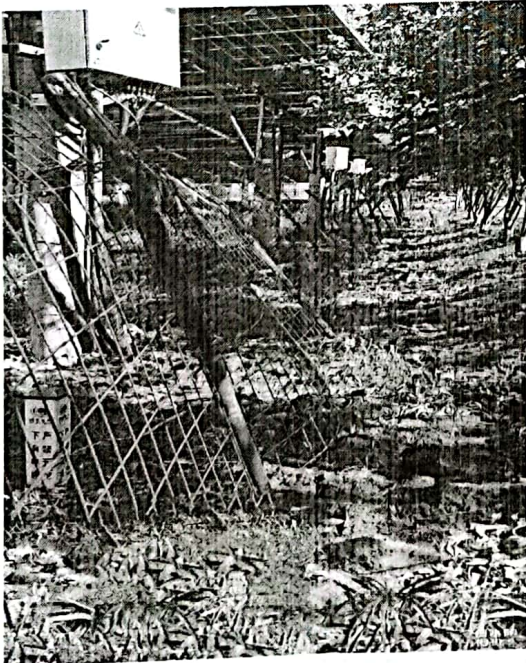
相片三：围栏基础下沉导致围栏倾斜

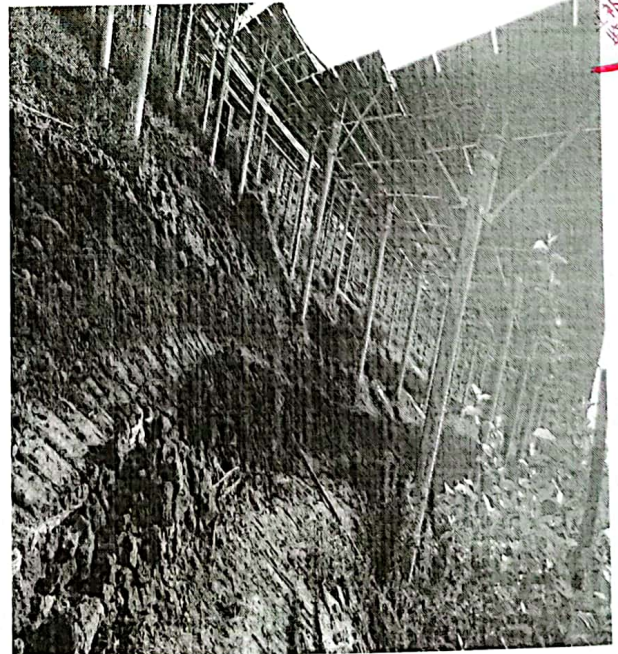
相片四：电缆敷设完成后，未报验，私自回填
