## 监理通知单

工程名称：申宜宣城流水镇 100MW 农光互补光伏电站项目

编号：ZHJL-YCGF-TZD-045

主题：关于中秋节前施工现场安全、质量检查

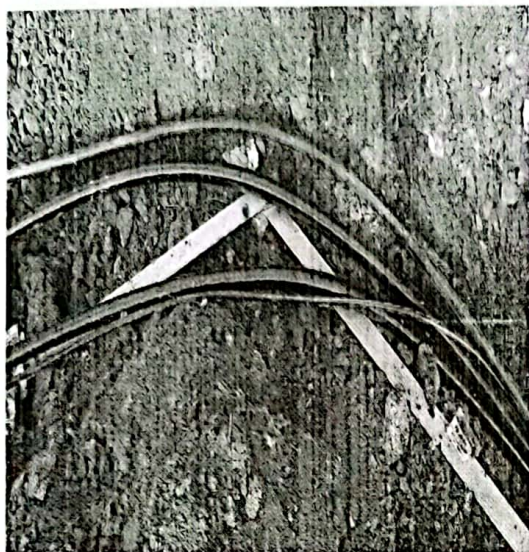
相片一：接地扁铁焊接搭接面不够

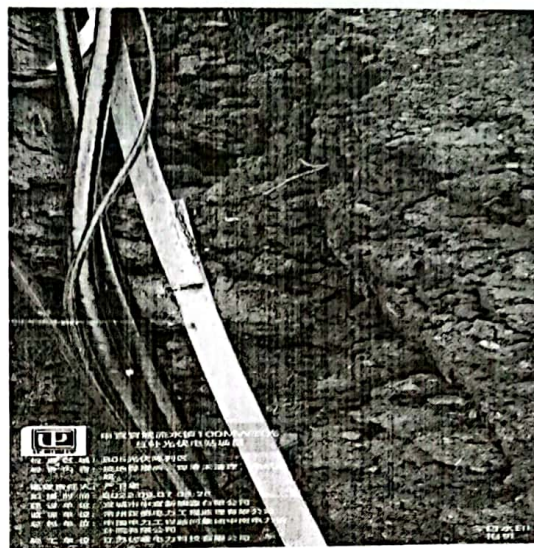
相片二：接地扁铁未刷防腐漆

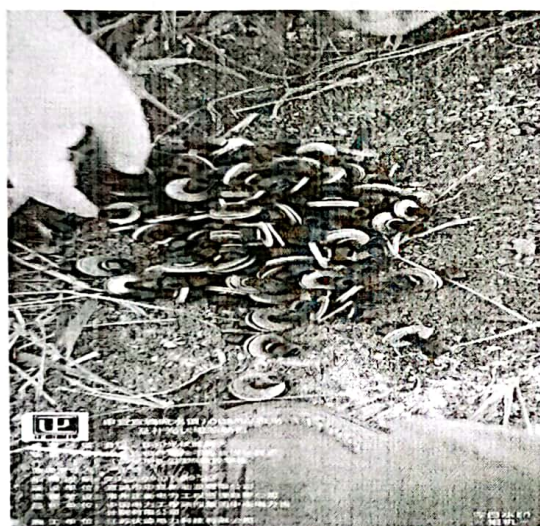
相片三：螺栓不符合要求，应采用 8.8 级热镀锌螺栓

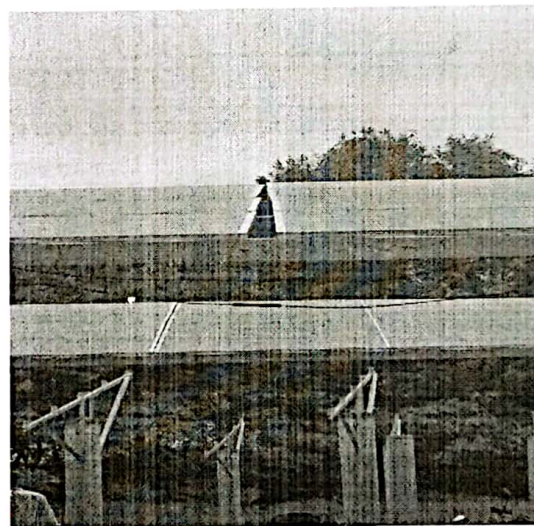
相片四：组件安装错缝

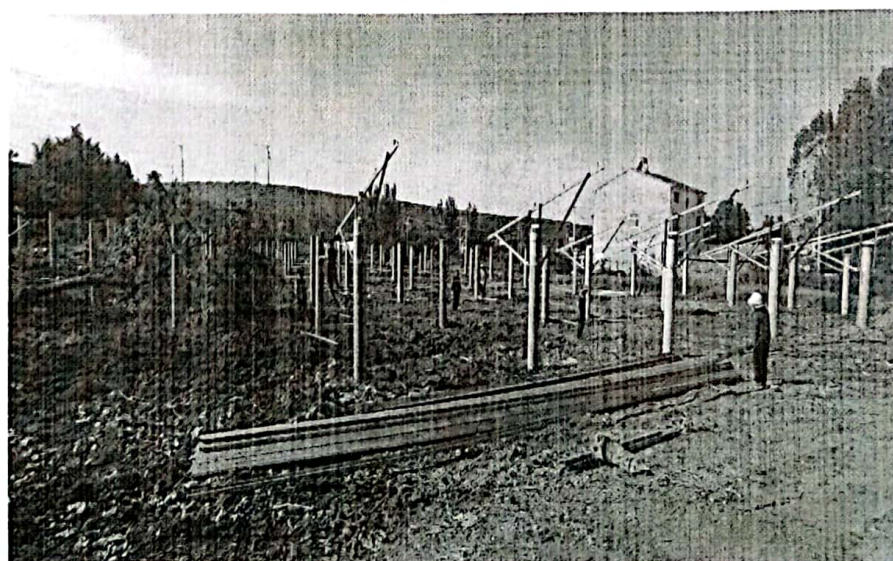
相片五：未佩戴安全帽
