## 监理通知单

工程名称: 来安县华基新能源有限公司 2.5MW 光伏发电工程项目 编号: JXM7-ZHJL-010

内容: 关于施工质量事宜

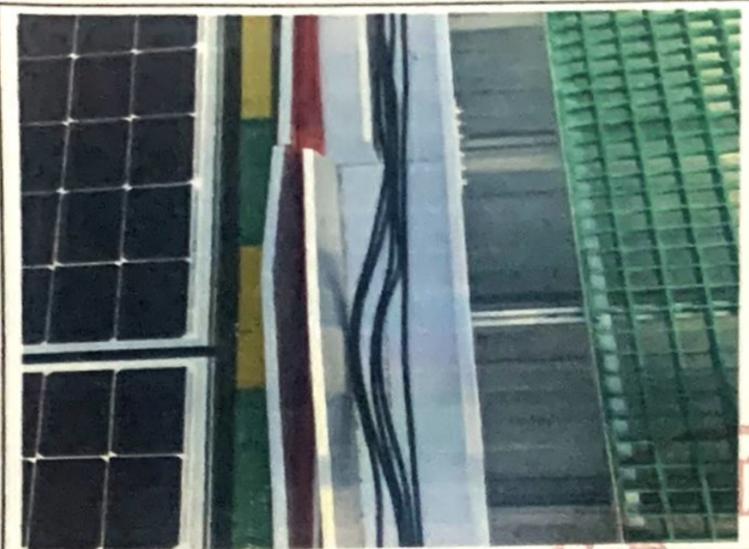
<p>桥架变形扭曲</p>	<p>交流电缆未横平竖直</p>

鉴于上述情况,要求你单位尽快整改并回复。

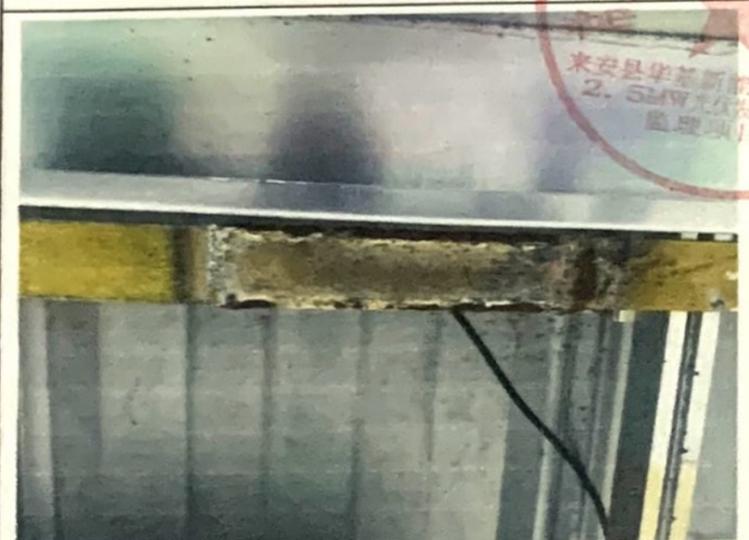
<p>接地扁铁焊接面未刷漆</p>	<p>运维通道紧固件生锈</p>

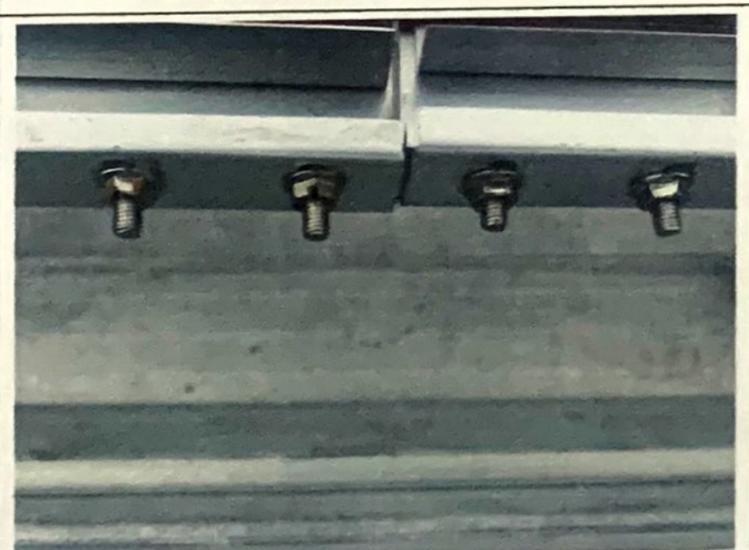
<p>桥架紧固件生锈</p>	<p>压块与组件未贴合</p>

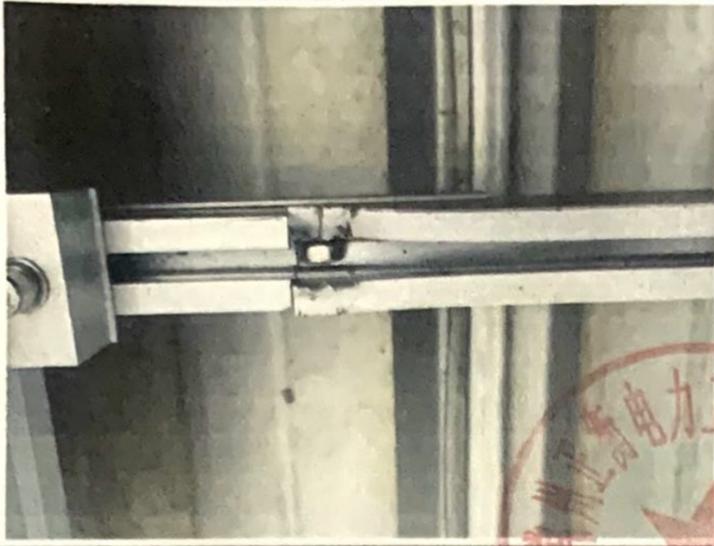
导轨变形

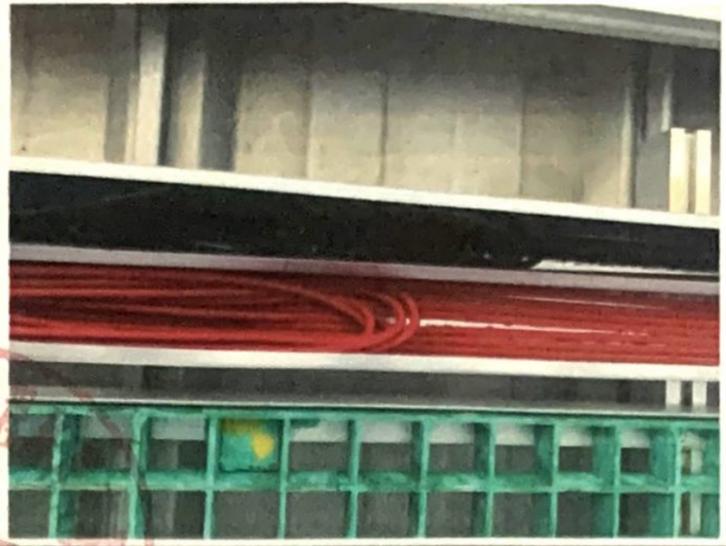
直流电缆存在涡流

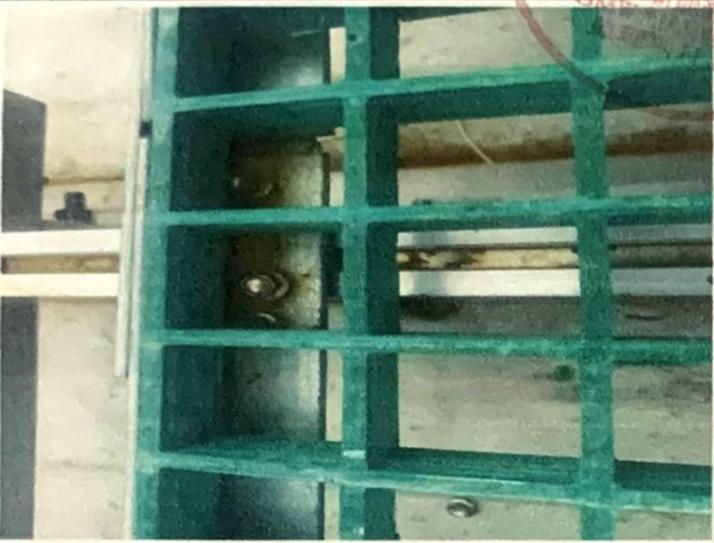
运维通道紧固件生锈

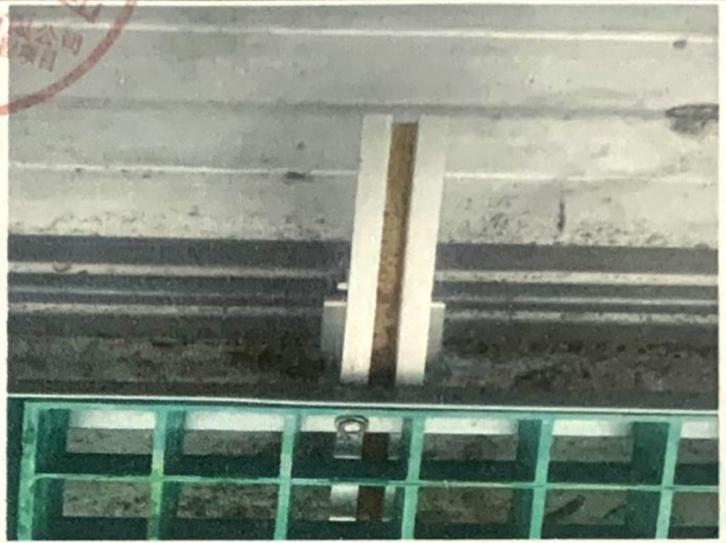
导轨生锈

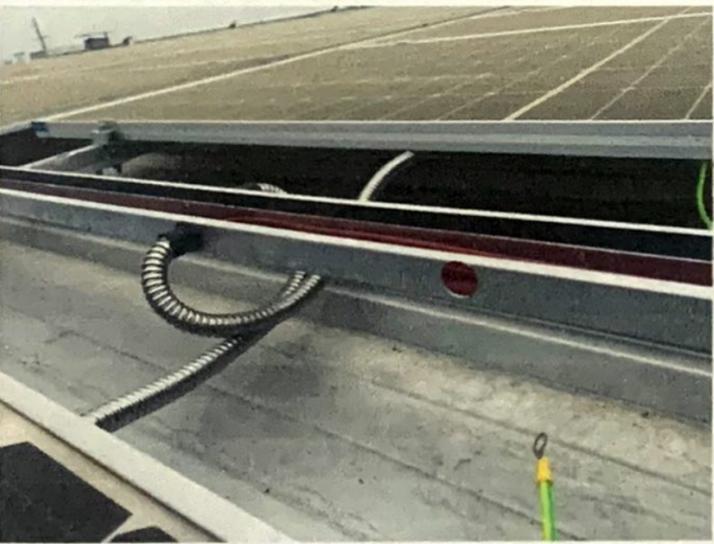
桥架错孔

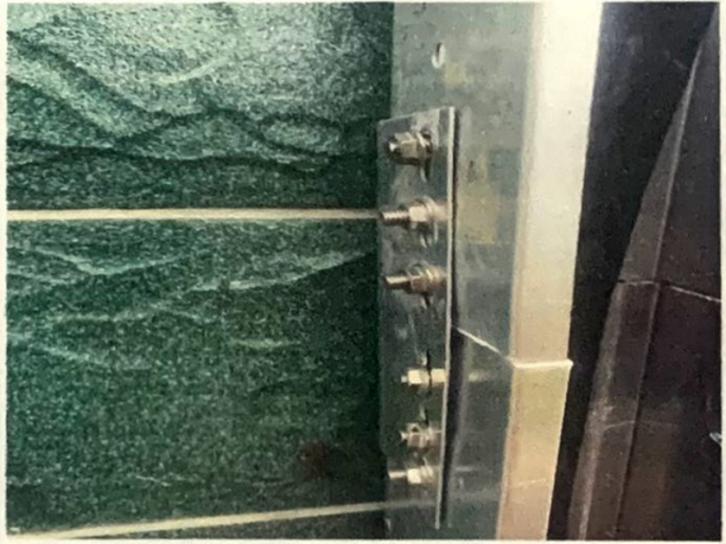
桥架紧固件未紧固
