## 监理通知单

工程名称: 来安县华基新能源有限公司 2.5MW 光伏发电工程项目 编号: JXM7-ZHJL—002

内容: 关于现场安全文明施工及施工质量相关事宜

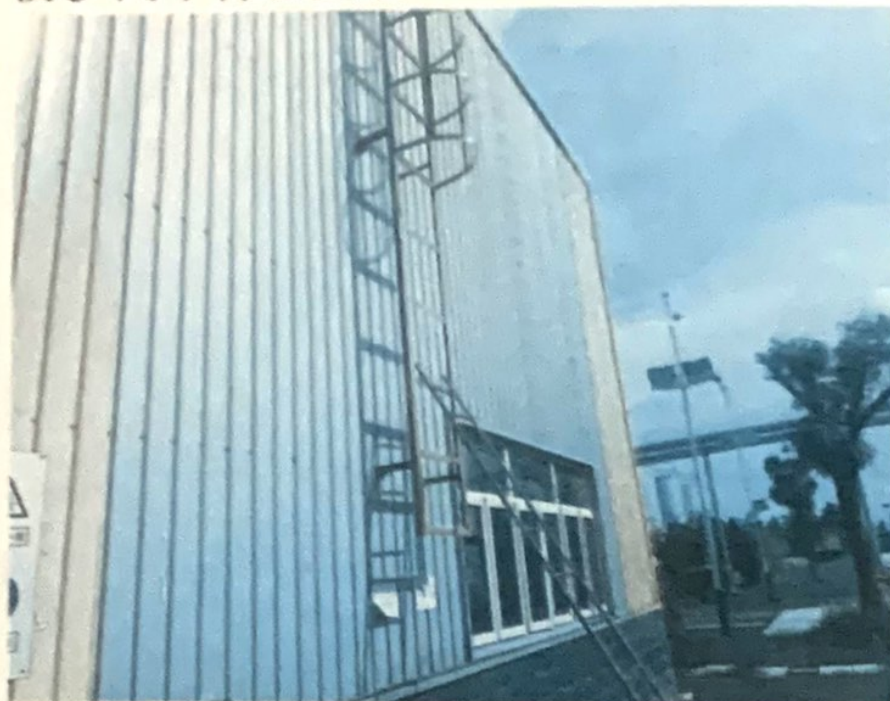
附页  
防护网不符合要求

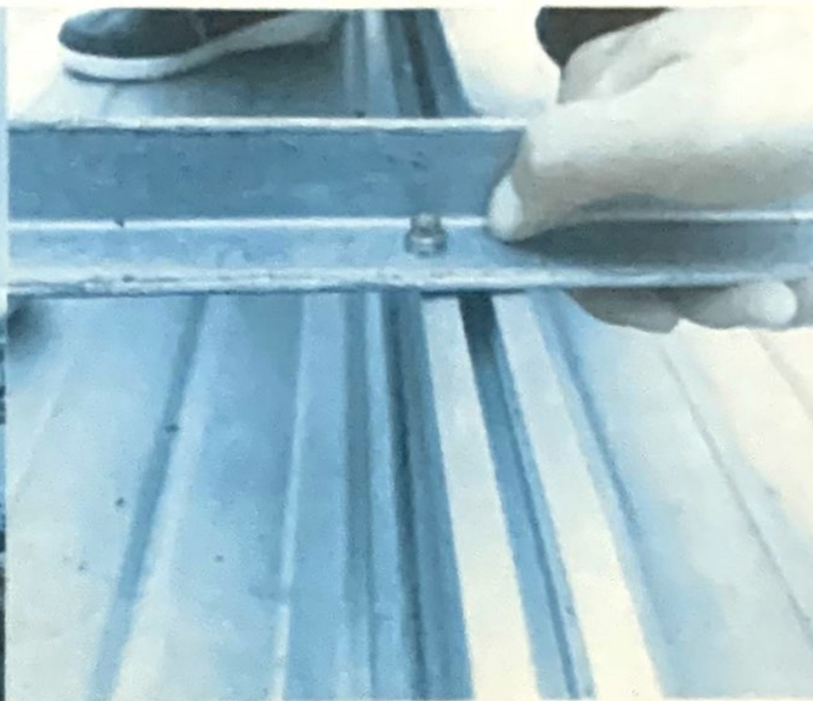
三角钢紧固件生锈

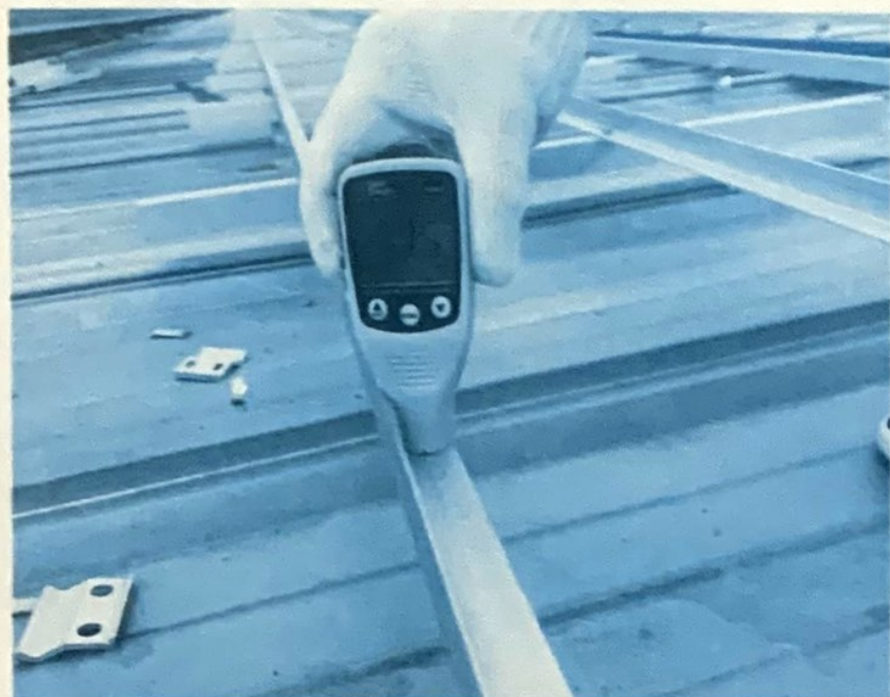
镀锌层厚度不符合要求

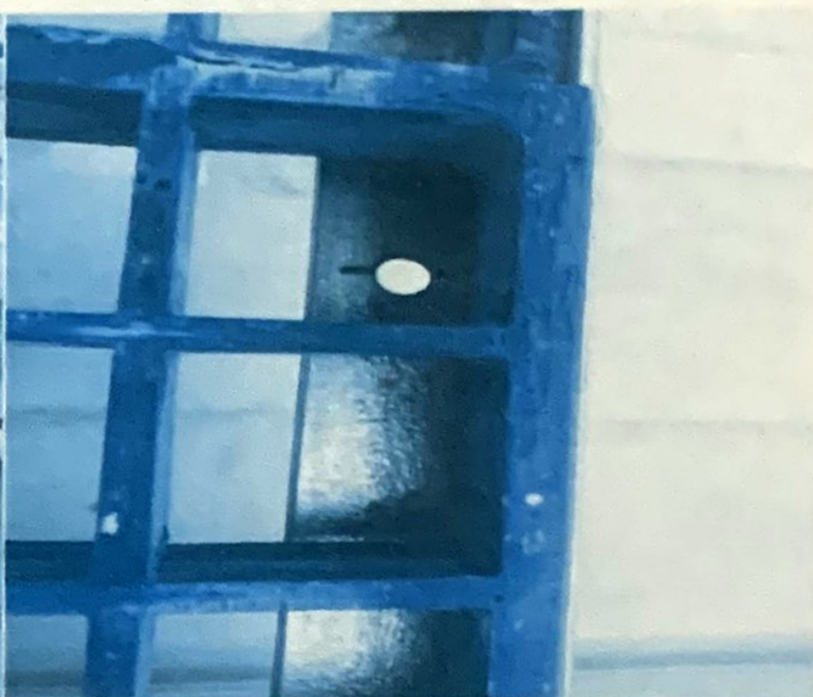
打孔部分未防腐

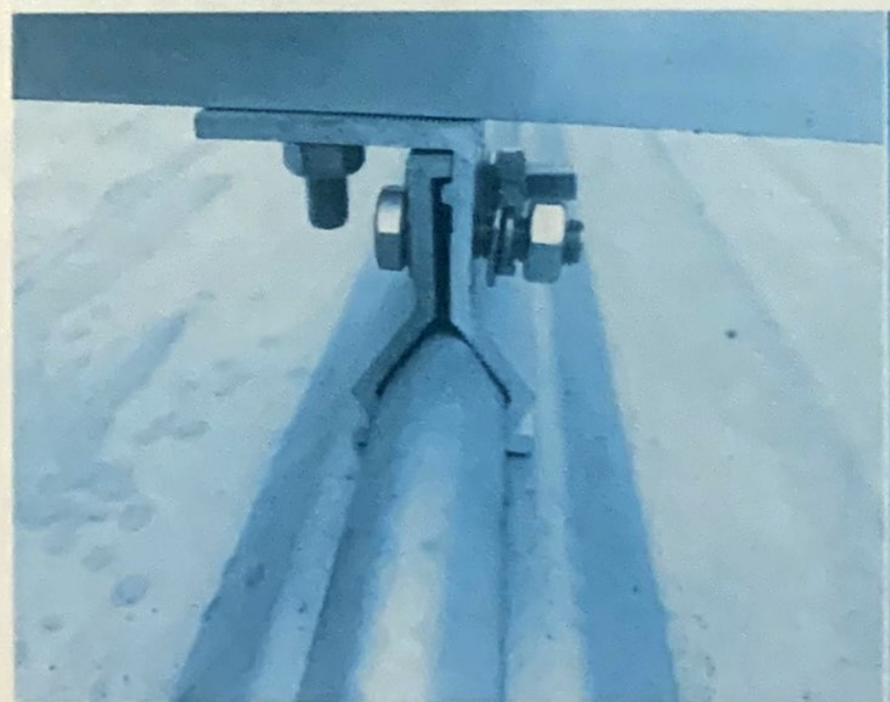
紧固件未紧固

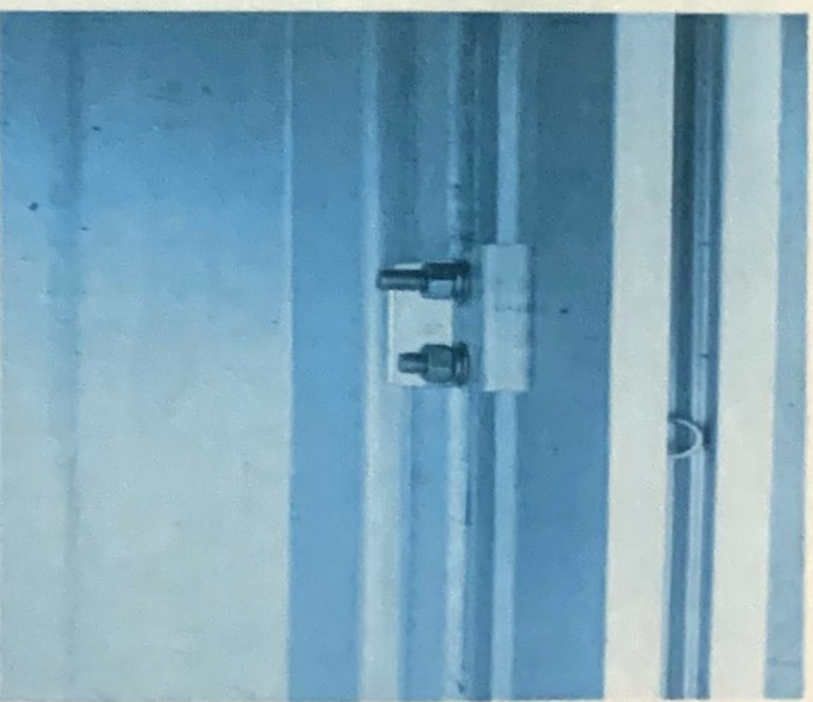
紧固件型号不同
