# 监理回复单

工程名称: 黑龙江大庆肇源 100MWp 渔光一体项目 编号: ZYYG-SCSBD-8349-HFD-062

附件：ZYYG-ZHJL-852-TZD-062 的监理通知整改照片

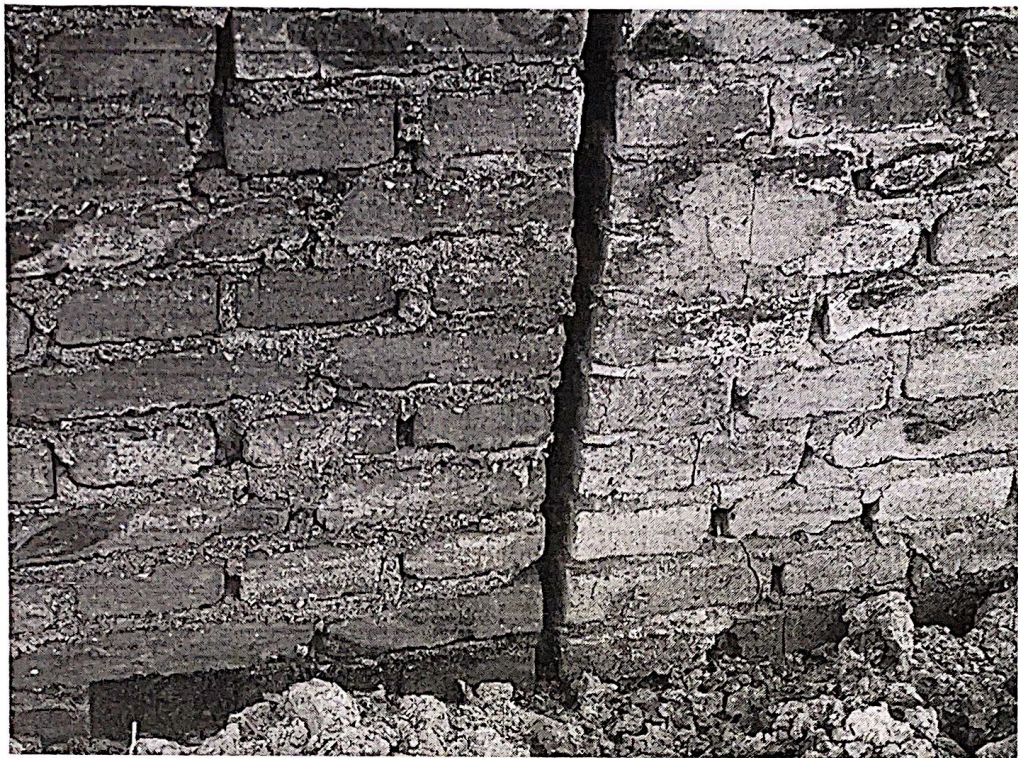
接到你方编号为 ZYYG-ZHJL-852-TZD-062 通知单, 关于我单位升压站土建工程围墙砌筑与回填施工过程中砌体缝与伸缩缝不一致, 且未按设计要求进行中沙回填的问题。我单位已现场对施工人员技术交底, 要求围墙采用中沙回填, 并在后续的施工过程中严格按图施工, 现已完成整改, 报上相关资料, 请予以复查。

经复查, 升压站围墙砌筑砌体缝与伸缩缝未进行整改, 中沙回填问题已整改, 要求严格按图施工, 确保施工质量。
