## 表 A.0.3 监理通知单 ★

工程名称：宾阳县渔光一体一期苏关塘 60MW 光伏发电项目

编号：BYXM-TZD-SGT-012

事由：关于现场管桩施工质量问题整改通知

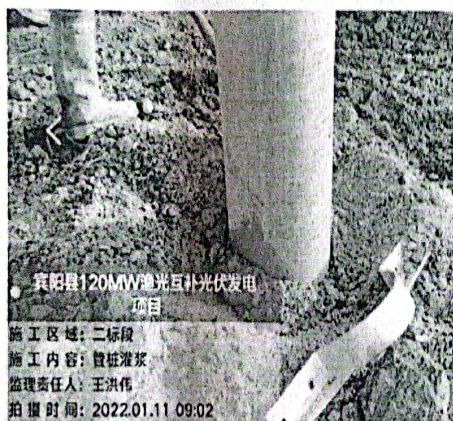
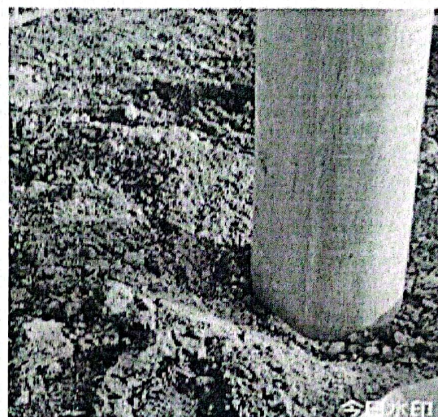
2022 年 01 月 11 日经监理部人员巡视检查发现，二标段光伏区少数管桩底部缝隙灌注混凝土不符合要求：1、桩底缝隙深度未达到处理方案要求 2 米。要求施工单位按照图纸设计要求及时整改到位。

限期 3 日内整改回复。

1、已按规范要求完成桩底缝隙深度未达到处理方案要求 2 米的整改工作。
