## 表 A.0.3 监理通知单 ★

工程名称：宾阳县渔光一体一期苏关塘 60MW 光伏发电项目

编号：BYXM-TZD-SGT-020

事由：关于二标段支架及组件安装存在相关问题通知

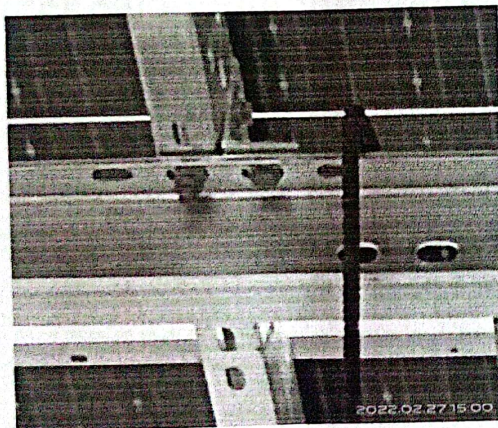
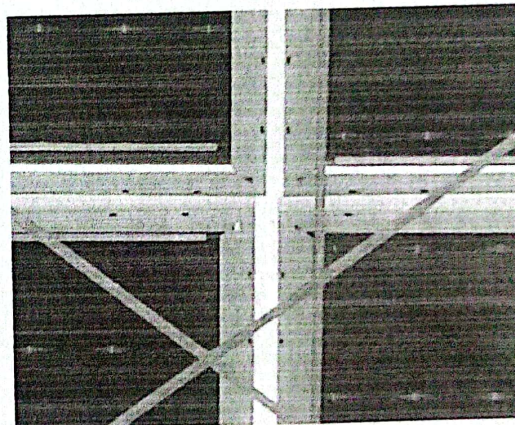
- 1、斜梁与檩条连接处存在螺杆穿孔方向不一致现象。
- 2、组件安装过程中有错边现象，边缘安装不整齐。
- 3、现场支架抱箍螺栓螺杆穿孔方向不一致。

以上问题要求施工单位及时进行整改到位。

限期 3 日内整改回复。

- 1、已完成斜梁与檩条连接处存在螺杆穿孔方向不一致现象的整改工作；
- 2、已完成斜梁与檩条连接处存在螺杆穿孔方向不一致现象的整改工作；
- 3、已完成现场支架抱箍螺栓螺杆穿孔方向不一致的整改工作。
