## 表 A.0.3 监理通知单 ★

工程名称：宾阳县渔光一体一期苏关塘 60MW 光伏发电项目

编号：BYXM-TZD-SGT-024

事由：关于二标段 20#、21#方阵管桩施工、支架及组件安装存在的问题通知

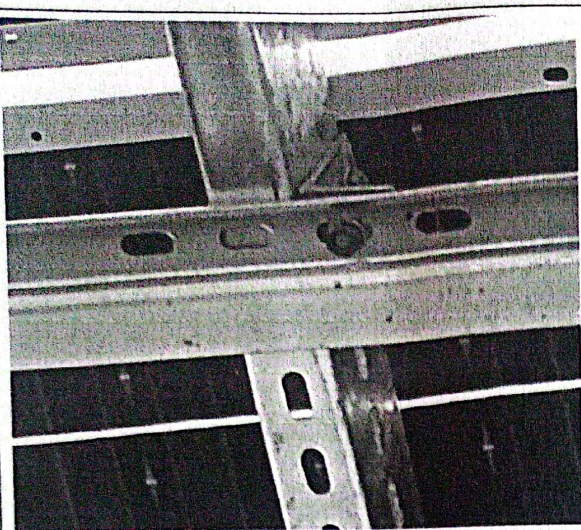
斜梁与檩条处未安装螺栓

- 1、已完成 20 区、21 区支架檩条连接处螺栓未安装平垫的整改工作；
- 2、已完成 20 区、21 区组件安装过程中有错边现象，边缘安装不整齐的整改工作；
- 3、已完成 20 区、21 区个别支架基础管桩垂直度偏差较大的整改工作；
- 4、已完成 20 区、21 区抱箍紧固螺栓未安装平垫、且螺栓穿孔方向不一致的整改工作；
- 5、已完成 20 区、21 区支架斜梁与檩条连接处螺栓固定螺栓未安装的整改工作。

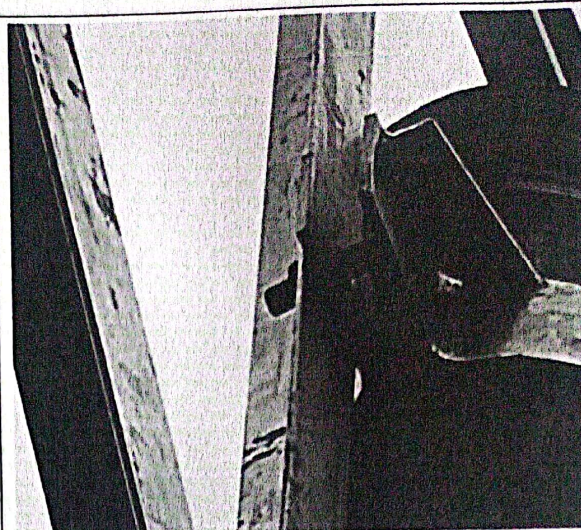
抱箍螺栓缺少平垫且方向不一致

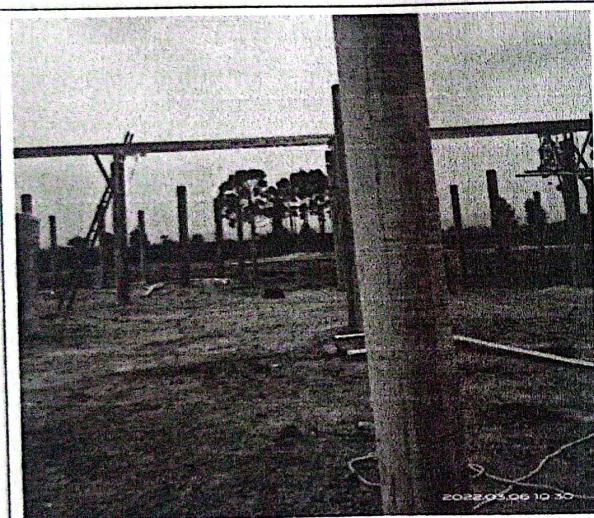
个别管桩垂直度

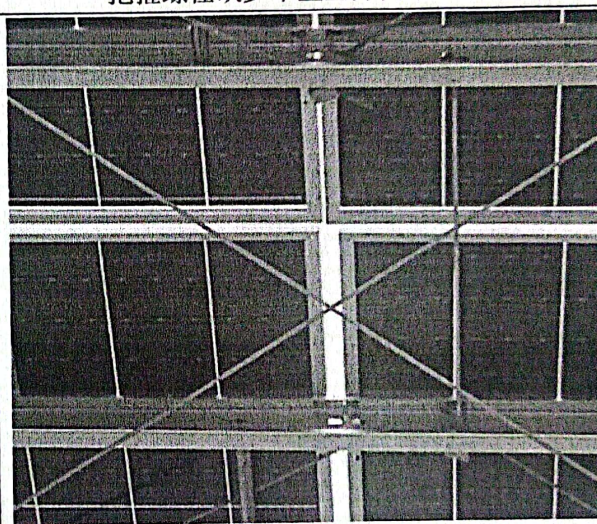
组件边缘错边不对齐

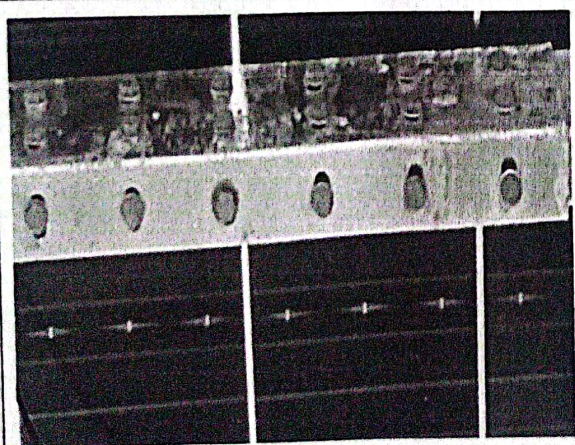
檩条连接件螺栓缺少平垫
