## 表 A.0.3 监理通知单 ★

工程名称：广西宾阳晶创一期 60MW 渔光互补光伏发电项目

编号：BYXM-TZD-JC-025

事由：关于箱变高压电缆头制作及端接施工质量相关通知

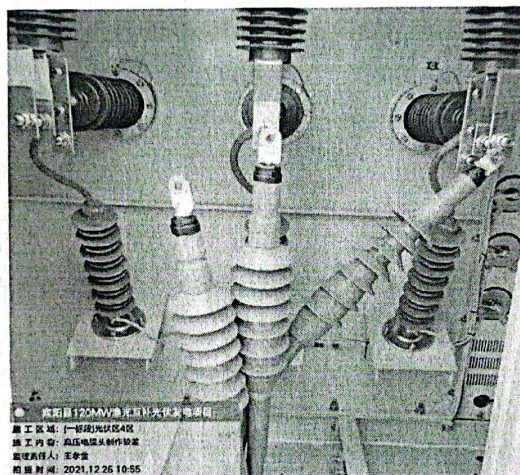
2021 年 12 月 26 日经监理人员巡视检查，一标段 4#方阵箱变高压电缆头制作存在以下问题：

- 1、电缆头端接 A、B、C 三相进行交叉，不符合规范要求。
- 2、高压电缆头铜铝端子孔洞直径小于连接螺杆及箱变连接铜排孔洞，不符合设计要求。

现要求施工单位按照设计、规范要求及时整改，并自检合格后书面文件报业主方、监理方验收。否则后续因质量问题造成的一切损失由施工单位自己承担。

- 1、已完成箱变高压电缆头端接 A、B、C 三相进行交叉，不符合规范要求的整改工作。
- 2、已完成高压电缆头铜铝端子孔洞直径小于连接螺杆及箱变连接铜排孔洞，不符合设计要求的整改工作
