## 表 A.0.3 监理通知单 ★

工程名称：广西宾阳晶创一期 60MW 渔光互补光伏发电项目

编号：BYXM-TZD-JC-028

事由：关于光伏区管桩底部缝隙灌注混凝土质量问题通知

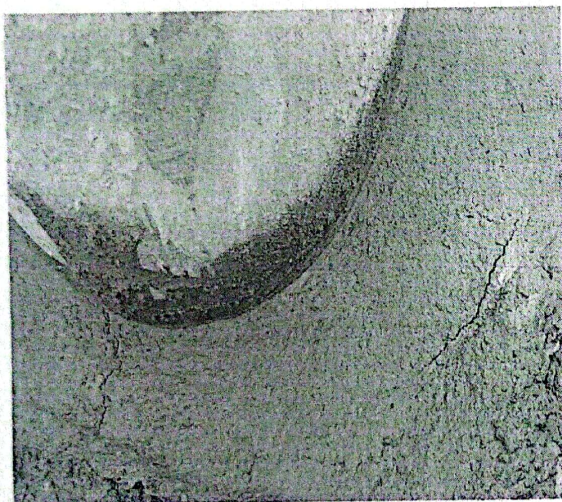
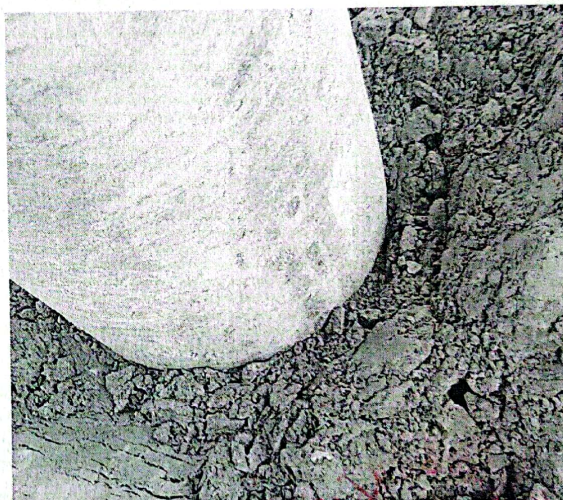
2022 年 01 月 03 日经监理人员巡视检查发现，一标段光伏区少数管桩底部缝隙灌注混凝土不符合要求：1、管桩底部缝隙混凝土灌注后出现开裂现象。桩底缝隙深度未达到处理方案要求 2 米。

以上问题要求施工单位立即进行整改，并对进场施工人员进行技术交底到位。否则将按照业主考核制作进行罚款处理。

1、已完成管桩底部缝隙灌注混凝土不符合要求的整改工作。

整改已按方案要求进行。
