## 表 A.0.3 监理通知单 ★

工程名称：广西宾阳晶创一期 60MW 渔光互补光伏发电项目

编号：BYXM-TZD-JC-036

事由：关于现场安全大检查存在的问题通知

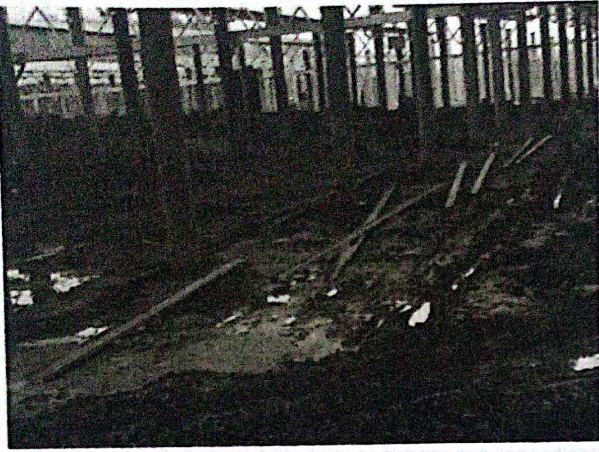
- 1、现场带电区域未设置警示隔离带。
- 2、场区有多处围栏破损未进行修复。
- 3、现场垃圾未清理干净。
- 4、有破碎的组件未整理归类堆放。

支架材料未清理干净

- 1、已完成现场带电区域未设置警示隔离带的整改工作。
- 2、已完成场区有多处围栏破损未进行修复的整改工作。
- 3、已完成现场垃圾未清理干净的整改工作。
- 4、已完成有破碎的组件未整理归类堆放的整改工作。

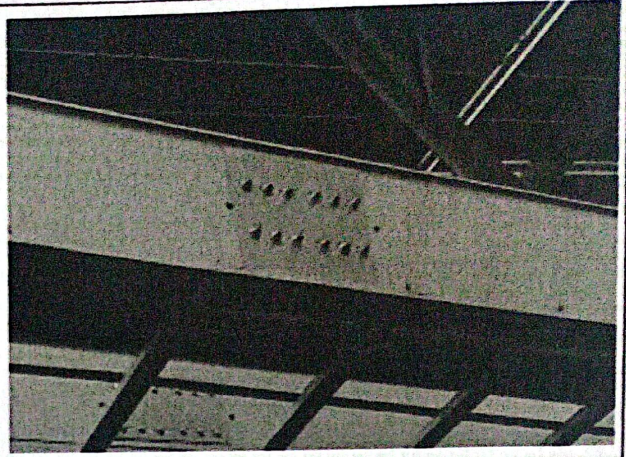
桥架个别处接地线未连接

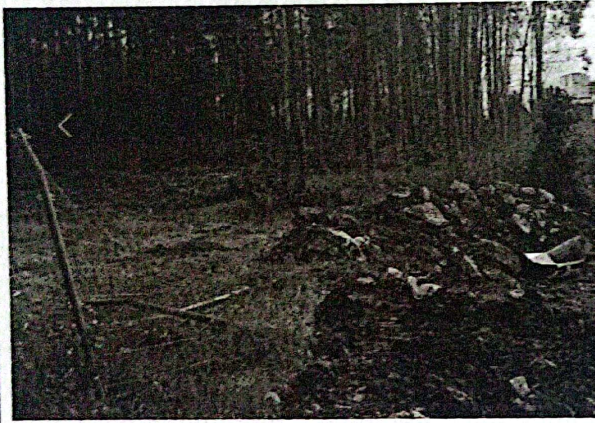
光伏区围栏缺口未修复

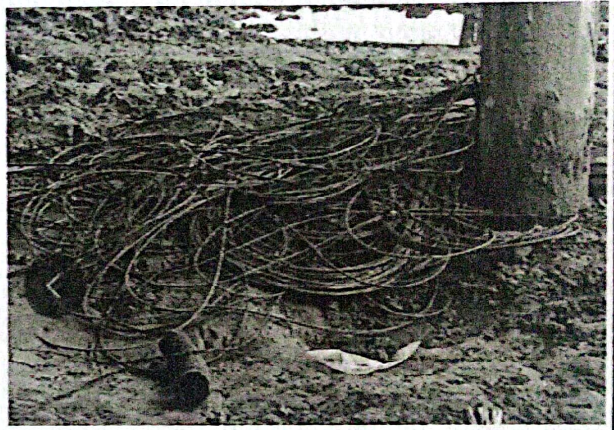
1\*4 电缆线随意摆放地面
