## 表 A.0.3 监理通知单 ★

工程名称: 广西宾阳晶创一期 60MW 渔光互补光伏发电项目

编号: BYXM-TZD-JC-044

事由: 关于一标 13#、15# 方阵管桩桩顶防腐刷施工存在的问题通知

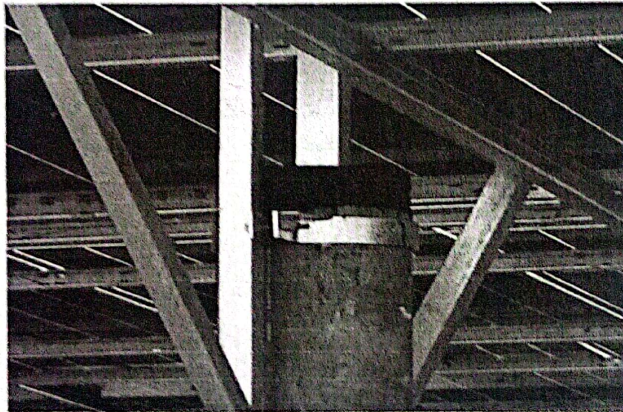
2022 年 03 月 15 日经监理项目部人员巡视检查发现, 13#、15# 方阵预制桩桩顶防腐涂料不符合设计要求, 图纸编号 TW-(BY)-(S) T0101-03 设计要求防腐底层为喷涂锌、铝金属覆盖层, 再涂环氧密封底涂料、中间层涂刷环氧云铁 1 道, 面层涂环氧、聚氨酯、丙烯酸环氧、丙烯酸聚氨酯等中间涂层 2 道。施工现场防腐涂料与设计图纸不符合。

要求施工单位把刷涂的不符合涂料及时打磨掉, 再按照设计图纸进行防腐施工, 每道刷涂经现场监理人员验收合格后方可进入下道工序施工。限期 3 日内整改完成, 否则将按照业主考核制度进行罚款。
