## 表 A.0.3 监理通知单 ★

工程名称：广西宾阳晶创一期 60MW 渔光互补光伏发电项目

编号：BYXM-TZD-JC-047

事由：关于一标段 16# 方阵箱变电缆终端施工存在的质量问题

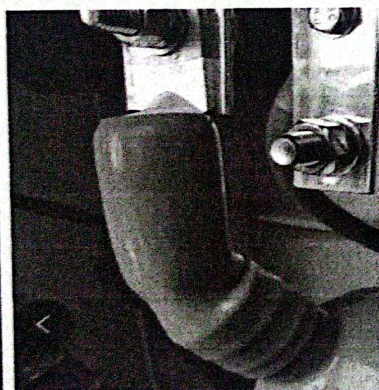
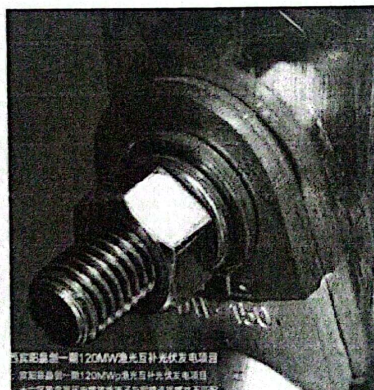
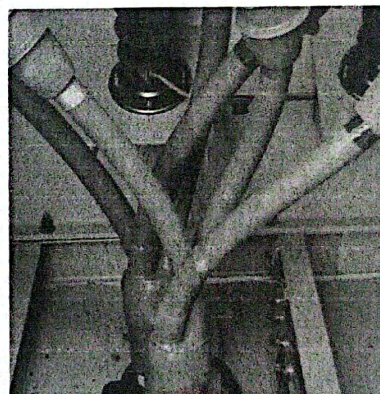
2022 年 03 月 28 日经监理项目部人员巡视检查发现，16# 方阵箱变电缆终端施工存在以下问题：

- 1、箱变电缆头处冷缩管弯曲弧度过大导致弯折空虚、受力不均。
- 2、箱变电缆头端子与铜排连接螺栓不匹配。
- 3、箱变电缆终端电缆接头交叉连接，不符合规范要求。

以上问题要求施工单位按照图纸设计及规范要求立即整改，同时对现场所有箱变电缆终端施工进行检查，发现类似问题要求及时整改。要求整改完成上报监理项目部复验合格后方可并网送电。

- 1、已完成箱变电缆头处冷缩管弯曲弧度过大导致弯折空虚、受力不均的整改工作。
- 2、已完成箱变电缆头端子与铜排连接螺栓不匹配的整改工作。
- 3、已完成箱变电缆终端电缆接头交叉连接，不符合规范要求的整改工作。
