# 监理通知单

工程名称：飞荣达科技（江苏）有限公司 4.78MW 分布式光伏发电项目（一期）

编号：ZHJL-FRD-TZD-007

内容：关于现场质量相关问题

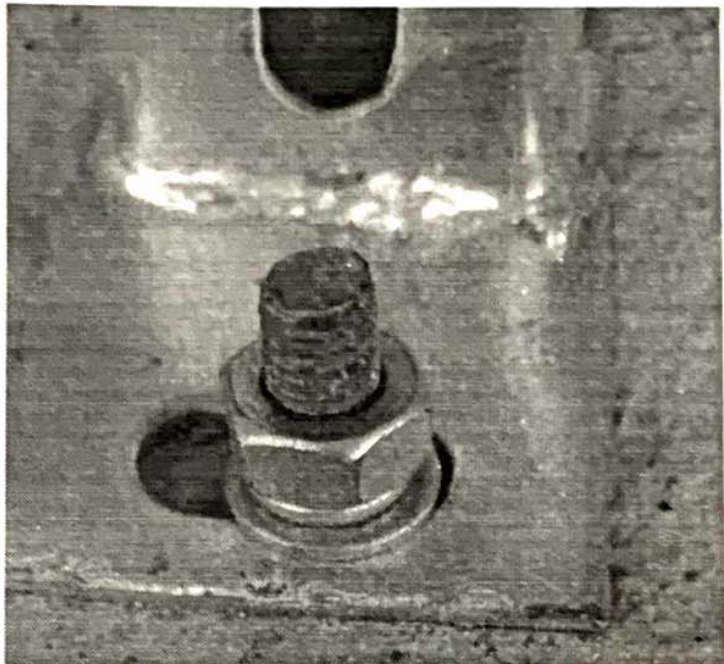
- 1、水泥基础立柱底座紧固件垫片存在尺寸较小、固定面不足，严重影响工程质量。
- 2、个别直流电缆存在 MC4 接头链接，不符合设计规范要求。
- 3、组件搬运存在肩扛现象，易造成组件隐裂，影响工程质量。
- 4、个别支架材料存在锈蚀现象，影响工程质量。
- 5、个别组串存在错缝现象，影响工程质量。
- 6、个别桥架存在位置不一致，不符合要求。
- 7、部分桥架、链接件上存在污渍，影响桥架整体美观。

| 水泥基础立柱底座紧固件垫片存在尺寸较小 | 直流电缆中间存在 MC4 接头链接 |

鉴于上述情况要求你单位对现场及时整改。1、要求将垫片全部更换。2、逆变器与组串直流电缆中间不允许见任何措施链接。3、组件需两人搬运。4、要求更换锈蚀的支架材料。5、要求对错缝现象进行整改。6、要求对个别桥架位置进行整改。7、要求对存在污渍的材料进行更换。

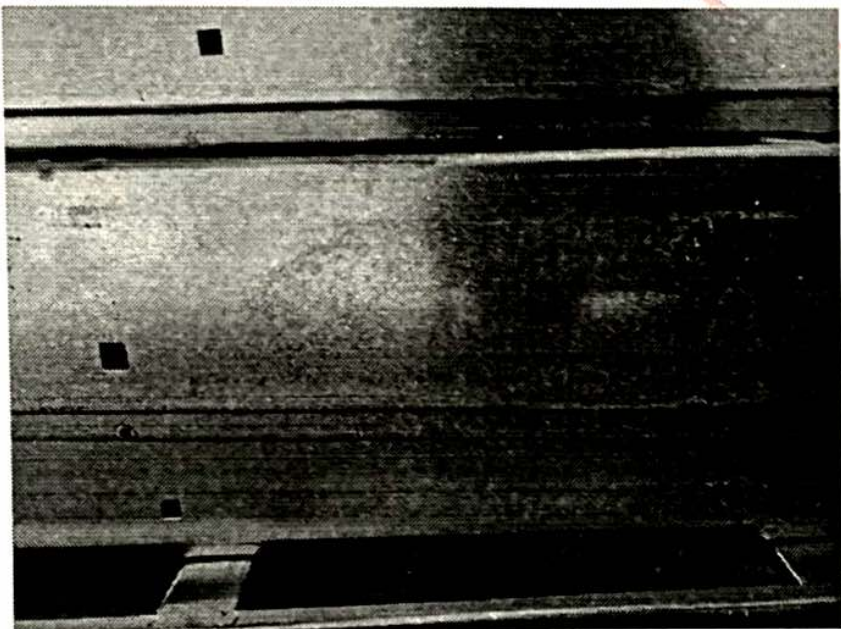
| 桥架上存在污渍 | 链接件上存在污渍 |

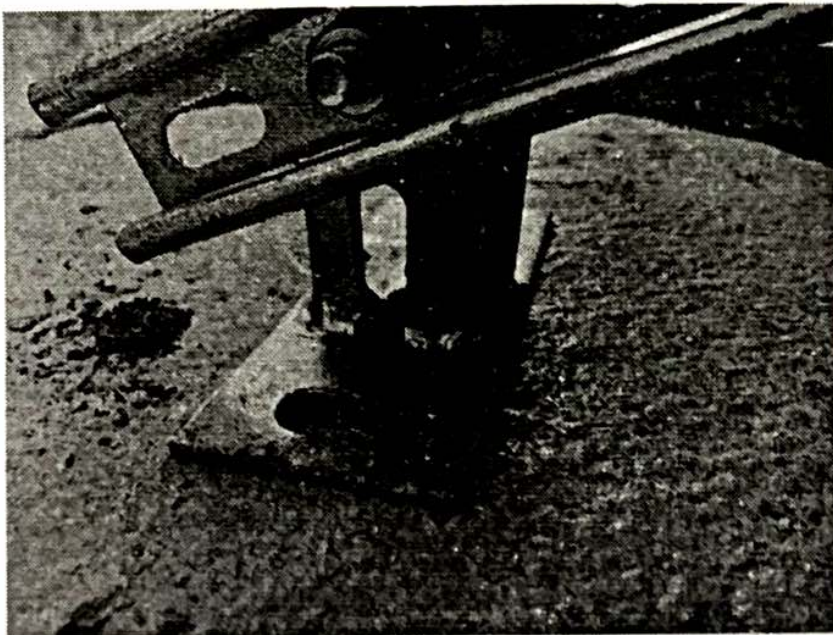
| 立柱存在锈蚀现象 | 三角件存在锈蚀现象 |

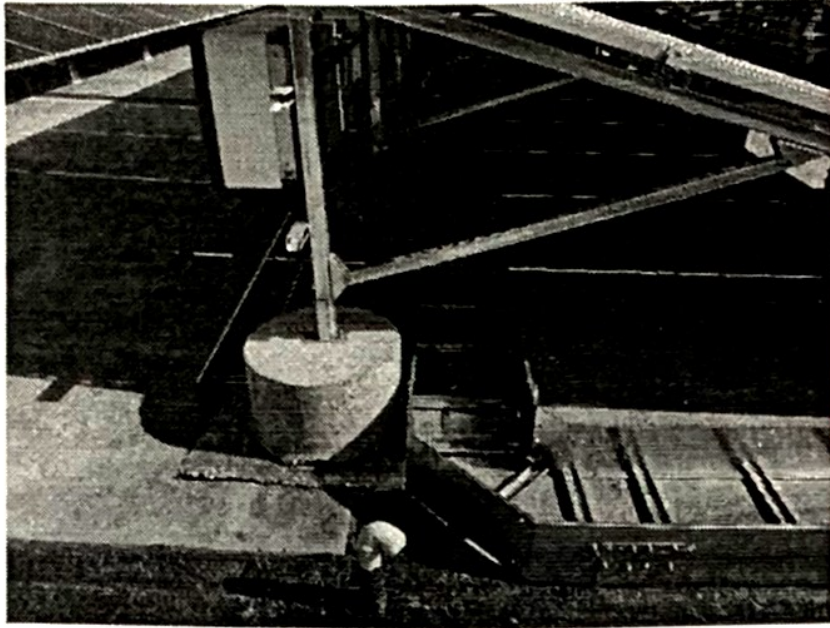
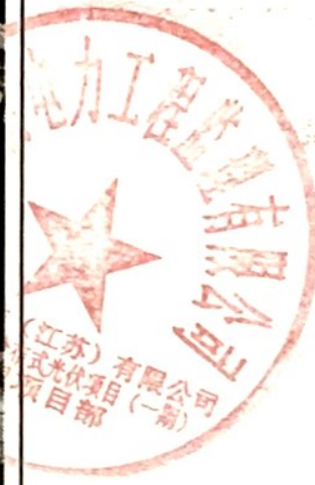
桥架位置不一致
