## 监理通知单

工程名称：飞荣达科技（江苏）有限公司 4.78MW 分布式光伏发电项目（一期）

编号：ZHJL-FRD-TZD-001

内容：关于现场安全文明施工及现场材料相关事宜

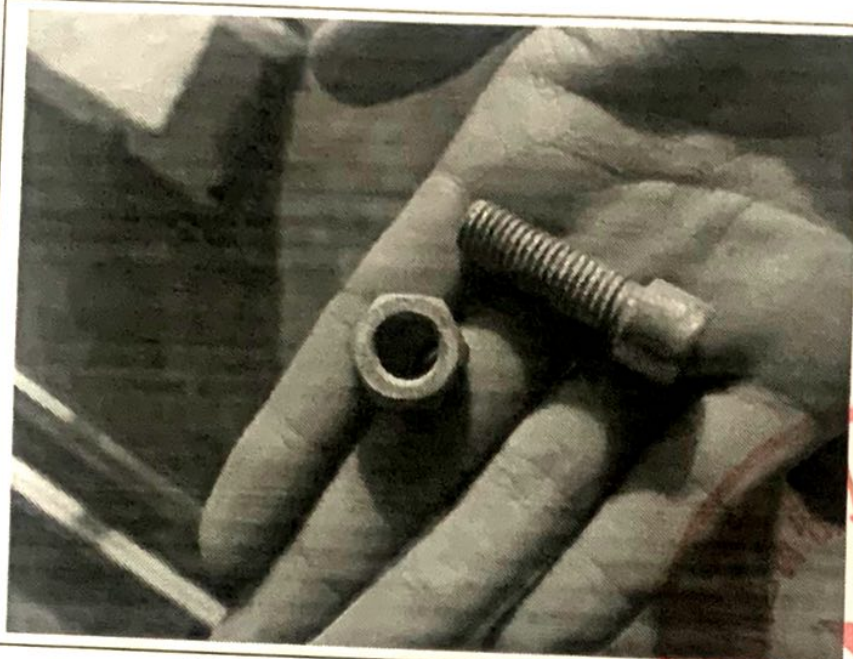
紧固件镀锌层氧化严重

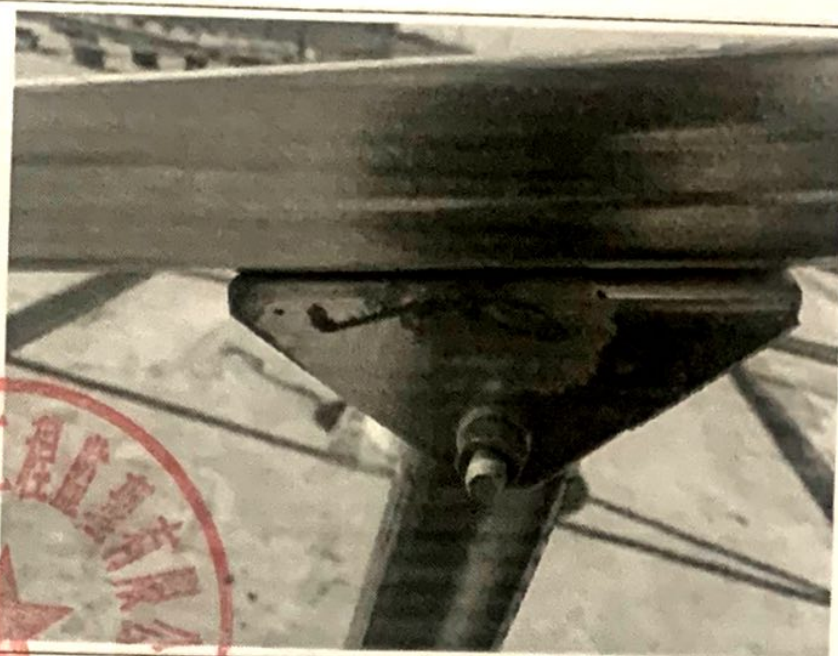
三角件锈蚀

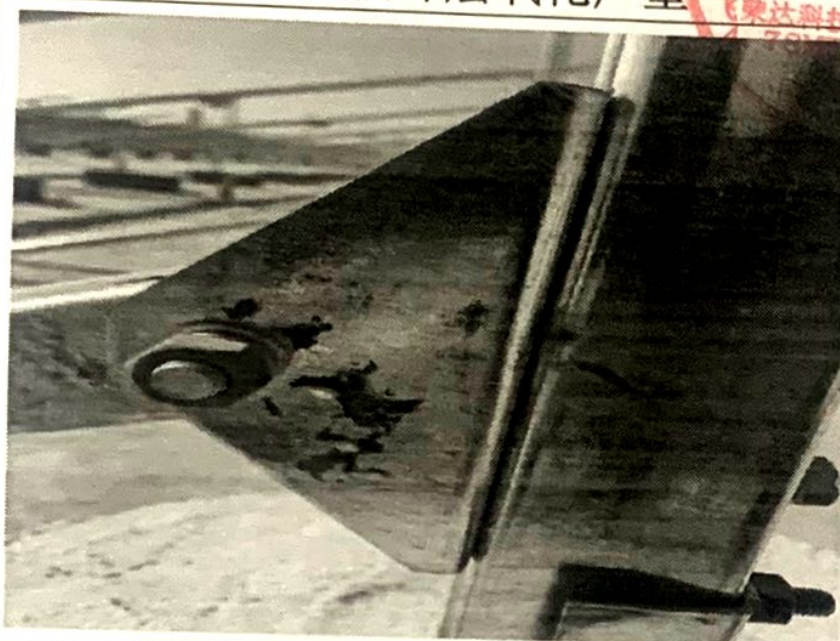
三角件镀锌层掉落

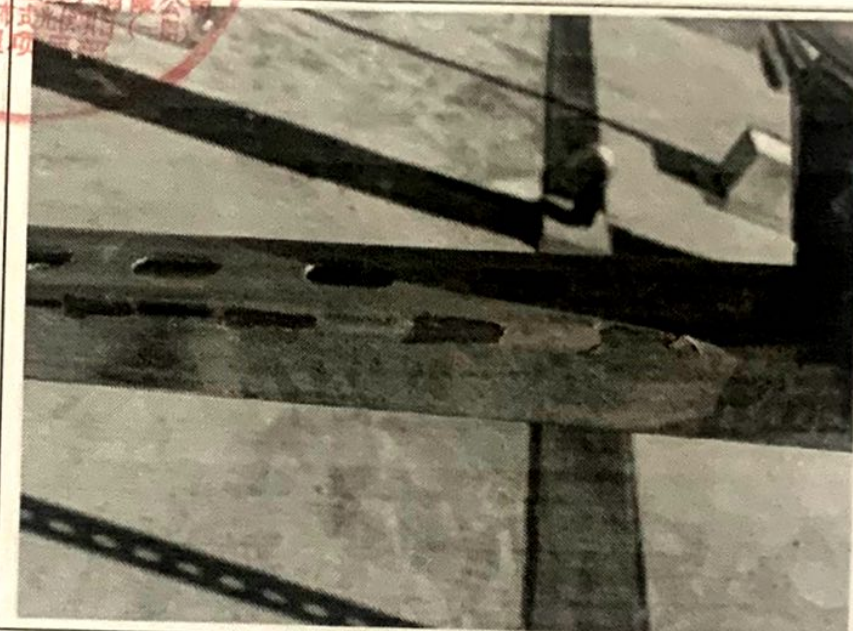
支架镀锌层掉落

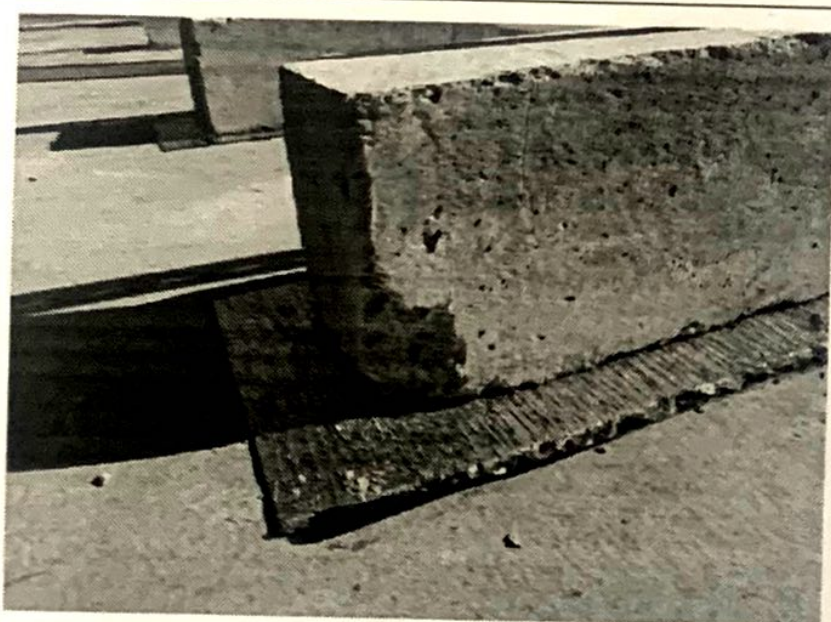
水泥基础破损
