监 理 工 程 师 通 知 单

工程名称：禹州市晶能 50MW 光伏发电项目

编号：CZZH-YZJN-TZ-050

主题：关于光伏区箱逆变设备及电气部分存在问题事宜；

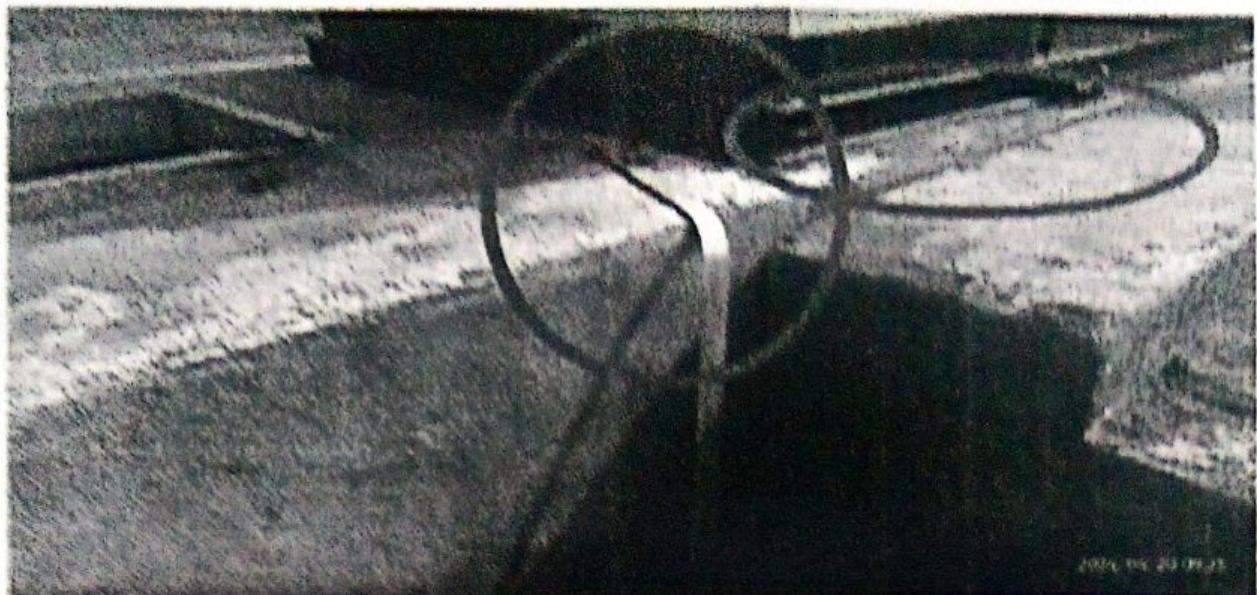
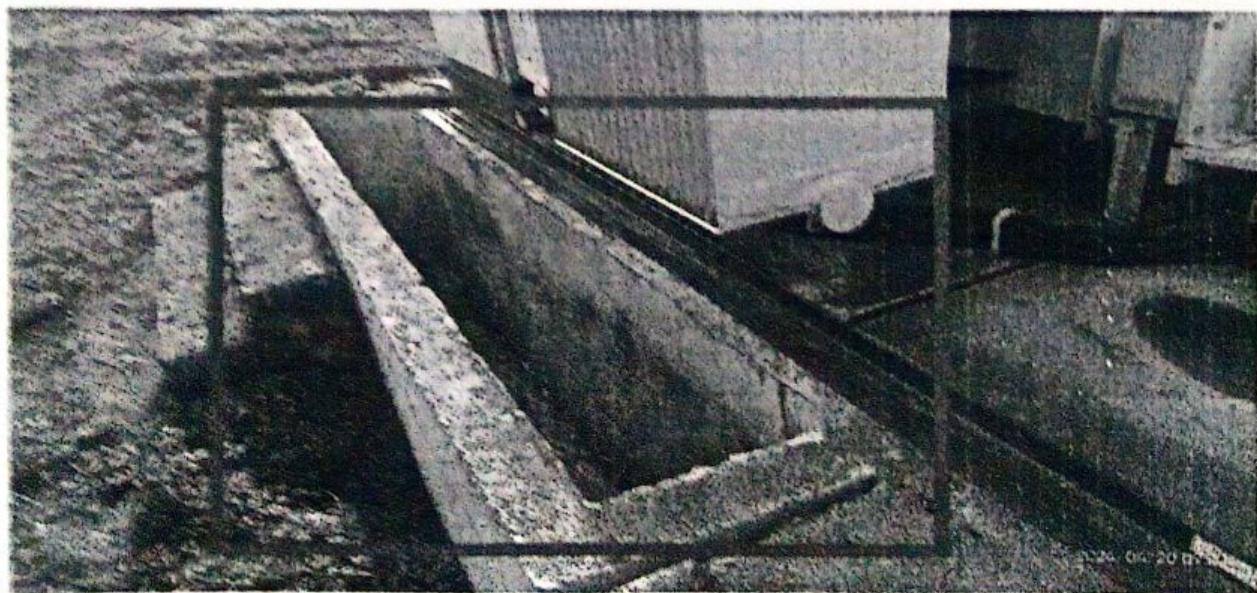
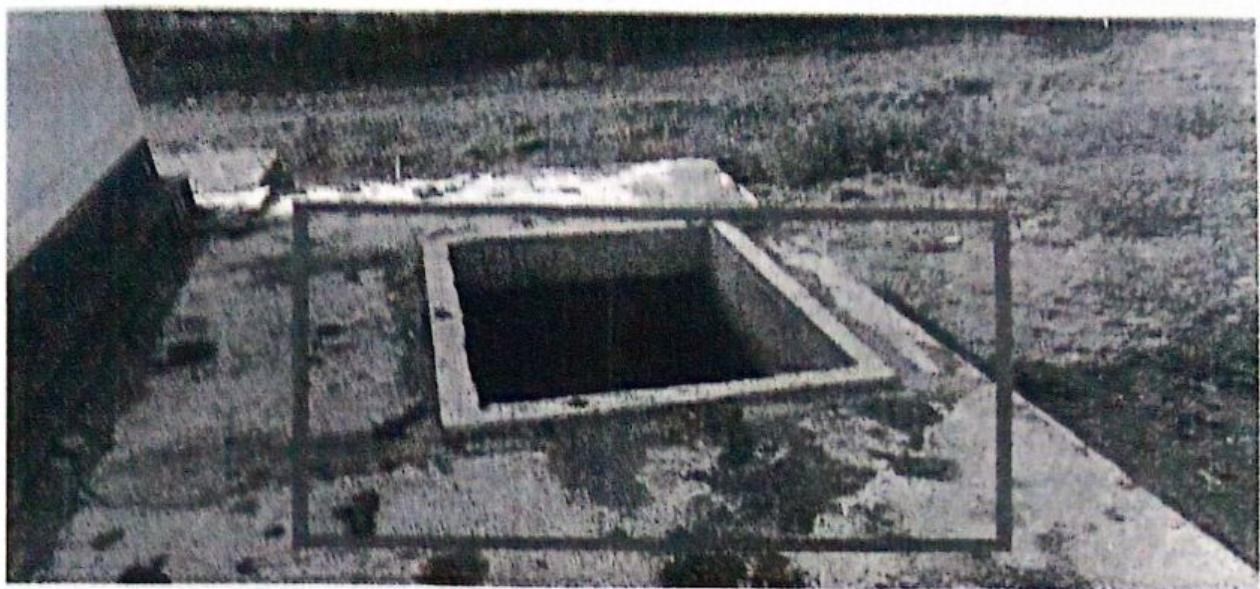
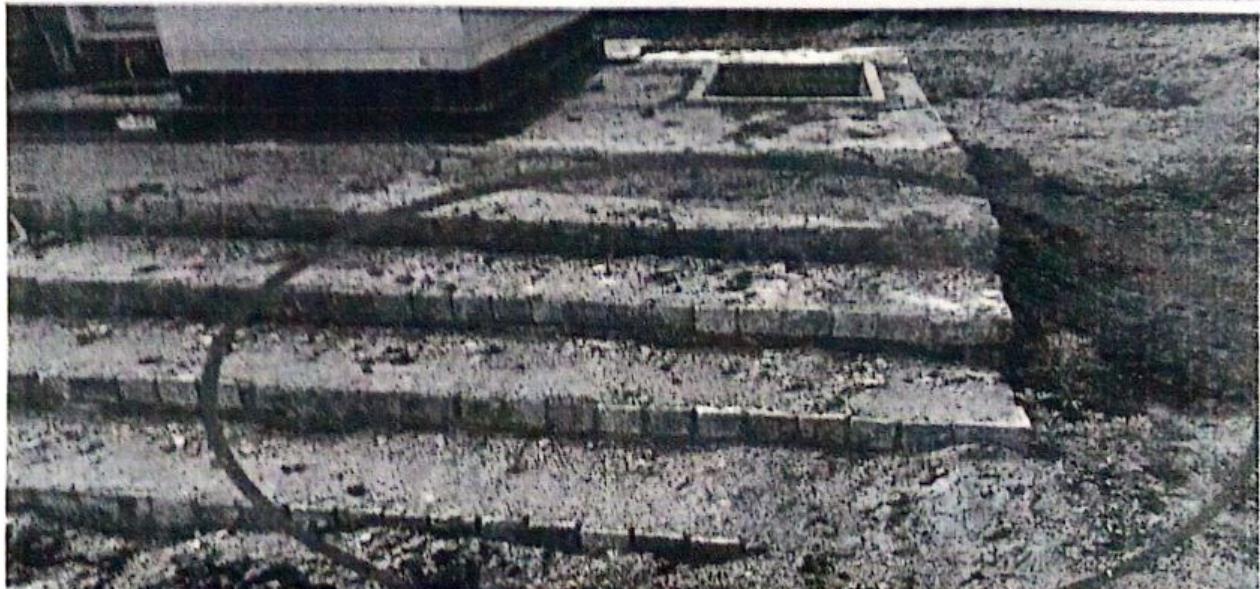
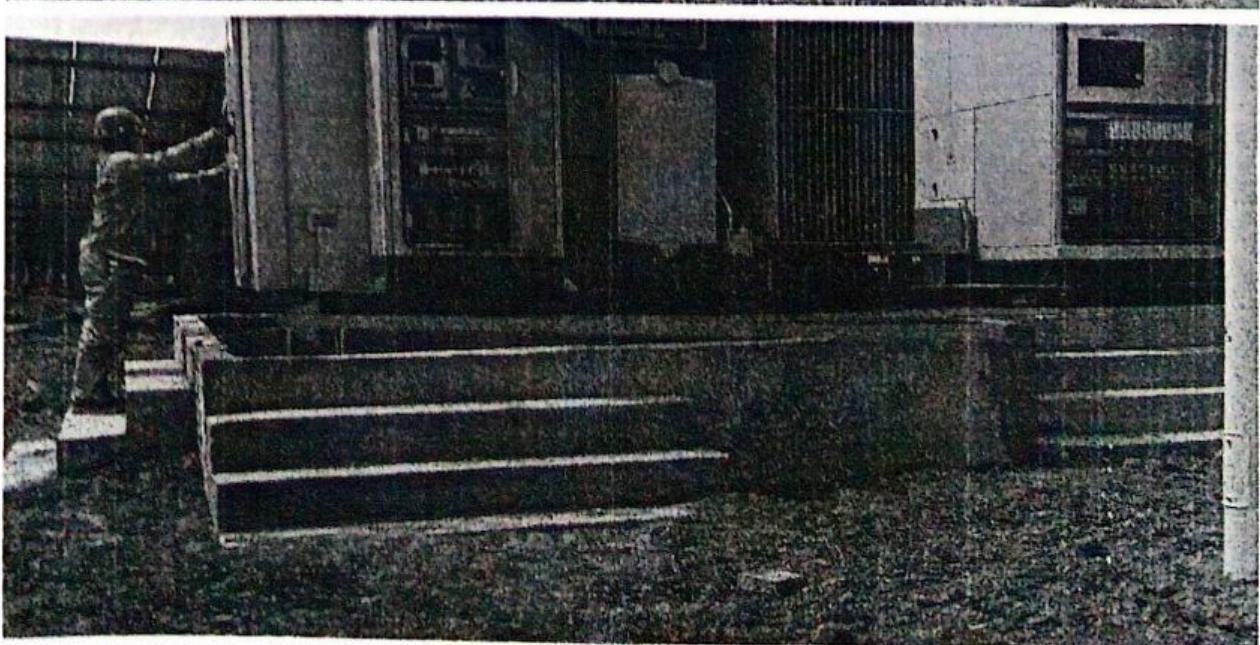
- 1、箱逆变设备基础内电缆防火涂料涂刷不符合设计要求，防火封堵未做或封堵不到位，电缆支架未安装，基础内布线（电缆、通讯）凌乱。
- 2、11#箱逆变设备直流侧缺少安全防护板，15#箱逆变设备高压侧锁具损坏，1#-3#箱逆变直流侧电缆进箱体隔板缺少，所有箱逆变设备未做防火隔板，不符合设计要求，存在重大安全隐患。
- 3、箱逆变设备基础预埋件未做防锈处理、设备与预埋件未焊接固定，设备与预埋件未做保护（砂浆）设备基础内易进雨水，8#箱逆变基础透水严重。
- 4、箱逆变设备基础踏步损坏严重、沉降、保护层脱落。
- 5、箱逆变设备基础事故油池外壁不在同一水平，且未铺设篦子、鹅卵石，未配置消防设备。
- 6、箱逆变设备基础检修洞口未安装盖板、上下爬梯材料生锈。
- 7、箱逆变设备两点接地搭接面积不足，焊接工艺较差，且未做防腐处理、未涂刷接地标志（黄绿色）。

按设计要求及规范进行整改处理。
