# 监理工程师通知单

工程名称：浙江天能动力能源有限公司分布式光伏发电项目（20.34MWp）

编号：JXM7-ZHJL-AQ-TZD-005

内 容：1#厂房防雷接地安装不规范等问题

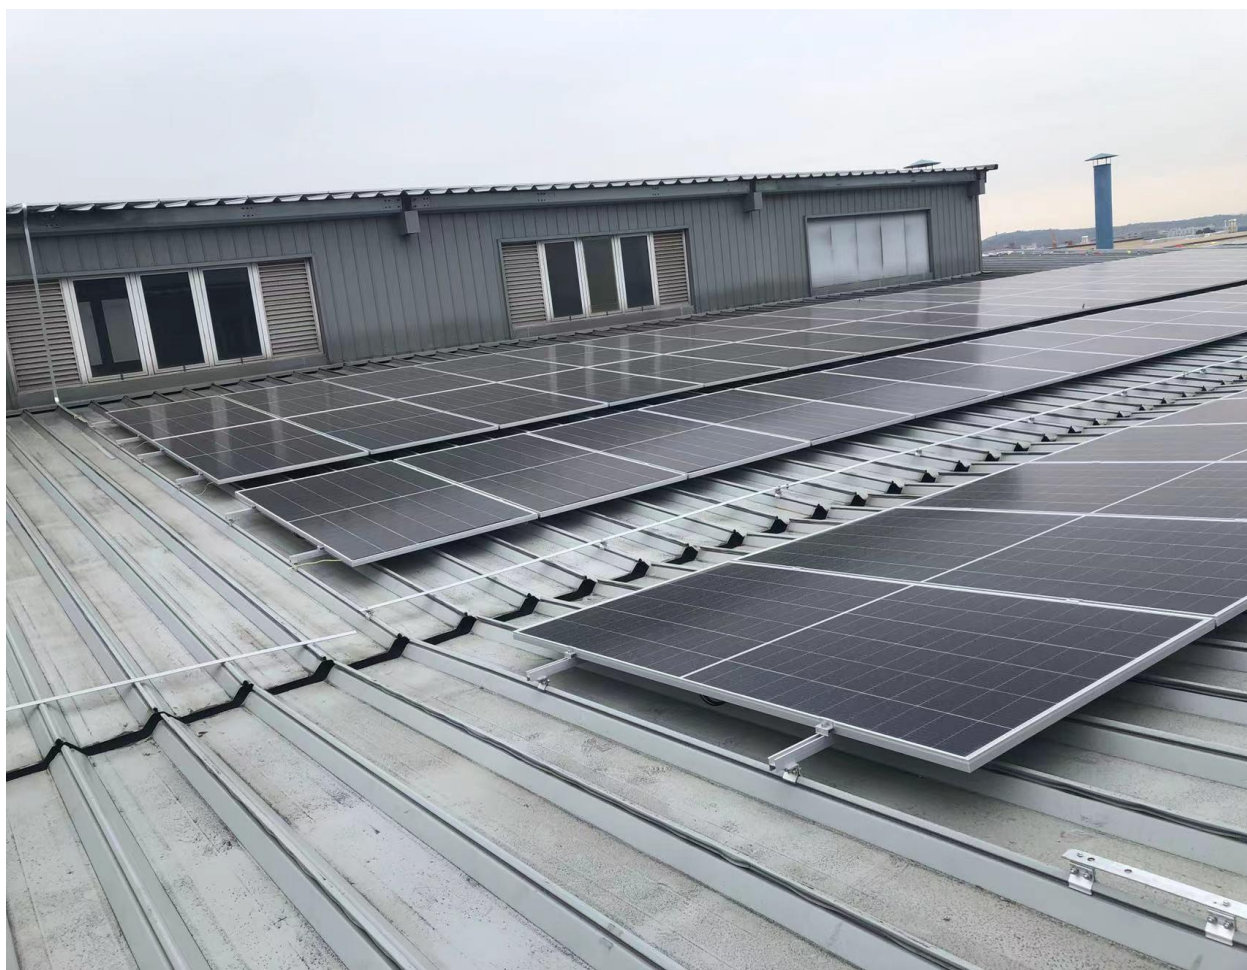
1、防雷接地安装不规范，不符合设计要求；主回路未闭合，有断点

现要求你部对以上问题严格按设计要求施工，立即整改，并举一反三。

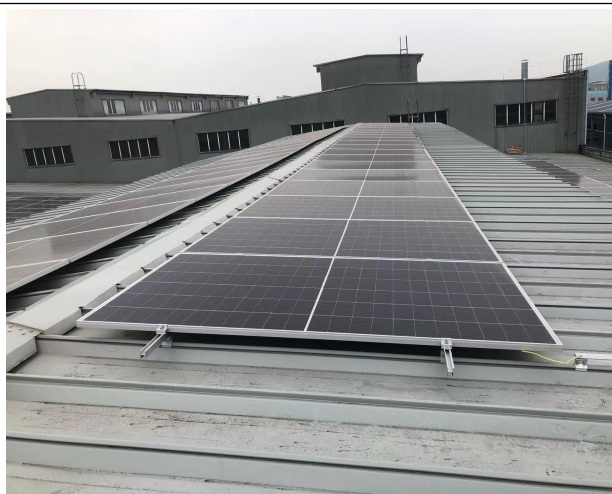
气楼防雷接地安装不规范

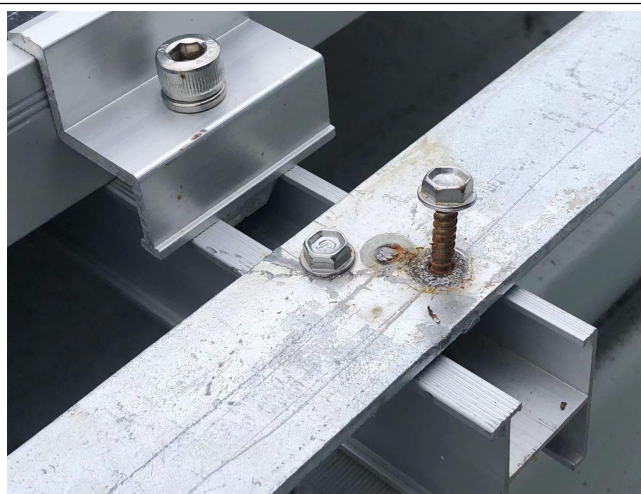
防雷接地安装在运维通道板上

防雷接地处生锈，易引起接地不良

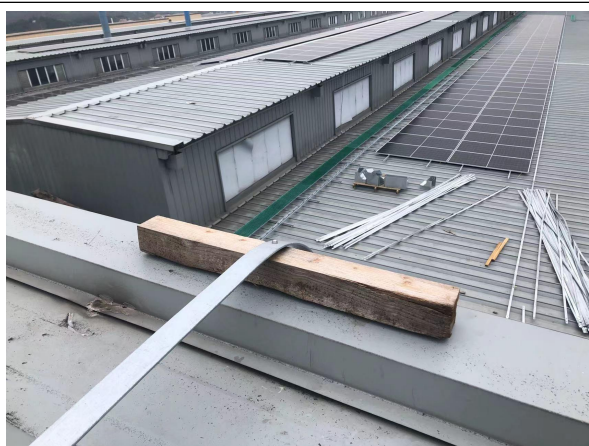
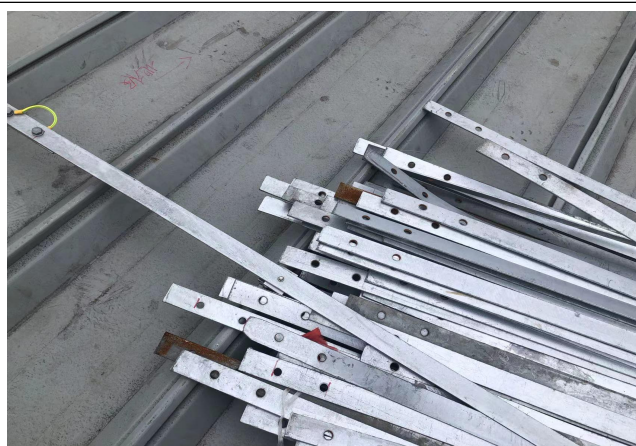
防雷接地材料生锈

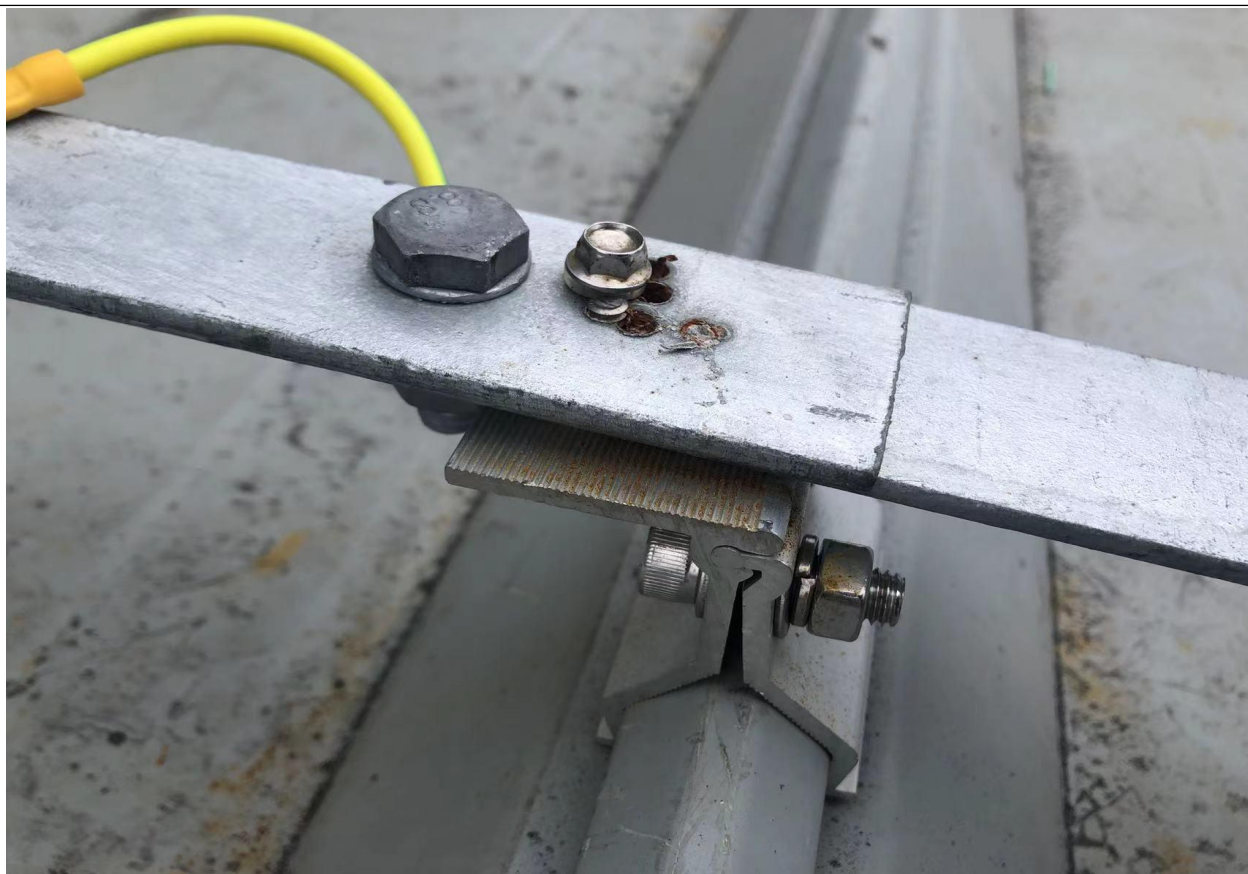
夹具螺栓未紧固到位
