监理工程师通知单

工程名称：浙江天能动力能源有限公司分布式光伏发电项目（20.34MWp）

编号：JXM7-ZHJL-AQ-TZD-006

内 容：监理巡视检查发现相关要求整改问题

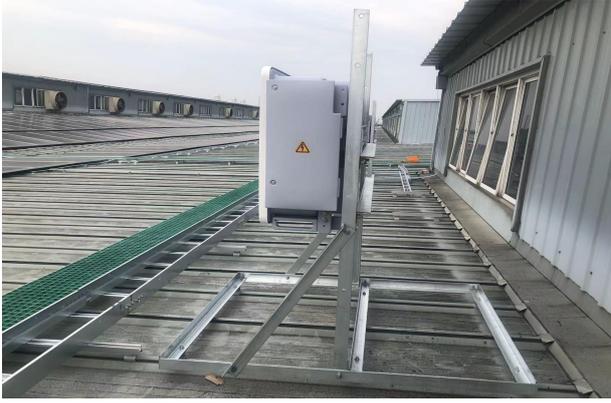
- 1、6#厂房逆变器支架未按图纸要求安装完成，底部背侧缺少斜撑；且个别支架螺栓未紧固。
- 2、6#厂房逆变器安装后未加装防雨棚，无临时防雨措施。
- 3、6#厂房屋面个别组件表面受铁锈污染。
- 4、1#厂房南侧屋面光伏电缆敷设未套护套。
- 5、6#厂房南 2 坡边两块组件安装不规范，压块未按要求安装，导轨过短。
- 6、6#厂房部分水平桥架安装不规范，未与支架固定，个别地方歪斜不正。个别地方支架间距过大。

逆变器支架缺少后斜撑，无雨棚

现要求你部对以上问题严格按图施工，立即整改，并举一反三，由此产生的返工和相关损失你方自行承担；对存在的安全隐患且容易造成严重后果的安全问题，立即彻底整改，不留后患。

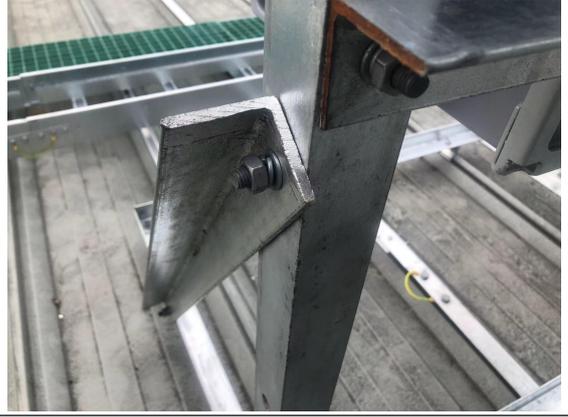
逆变器支架未紧固到位

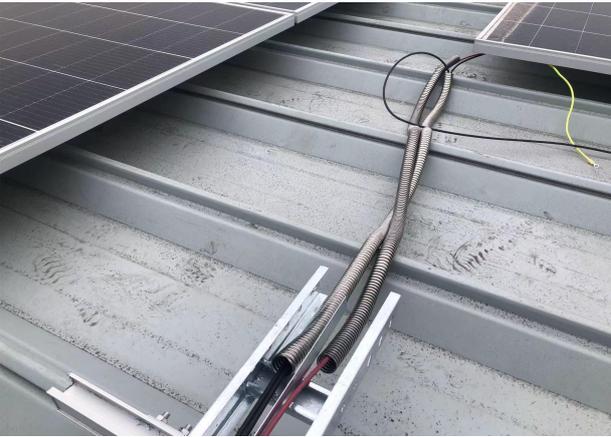
光伏电缆未套护套

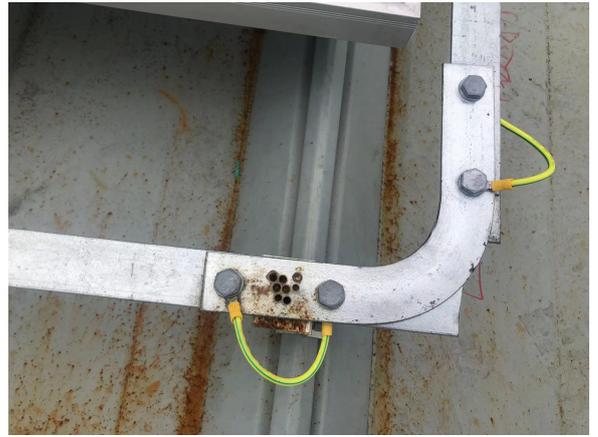
7、1#厂房一处防雷接地带转角处连接件看打孔过多，影响防雷接地效果。

防雷接地连接件打孔过多

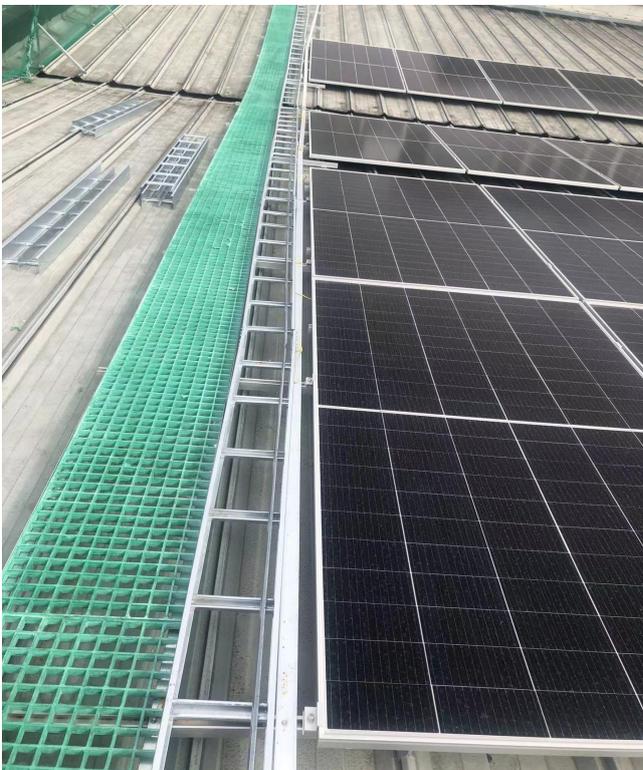
组件边缘导轨过短，夹具安装位置错误

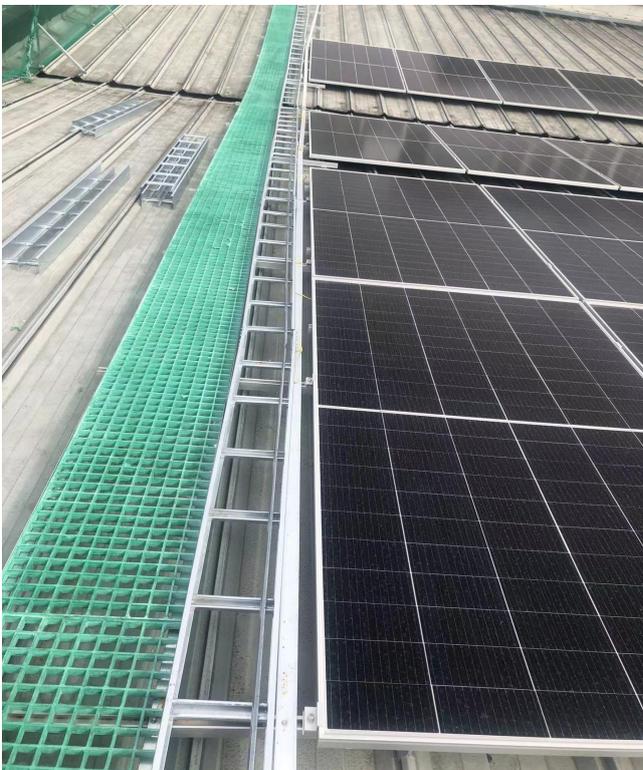
桥架支架间距过大

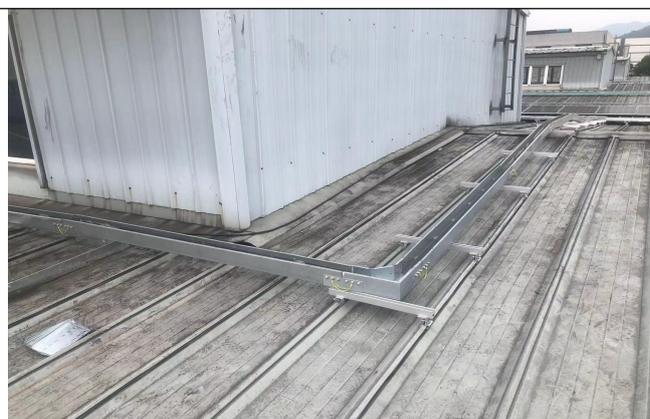
桥架未固定，安装不正
