## 监理工程师通知单（质量）

工程名称： 赞皇 40 万千瓦一期 20 万千瓦风电项目（本期 10 万千瓦）

编号 ZHFD—ZHJL—TZD—054

主题：关于集电线路缺陷等问题的整改消缺事宜

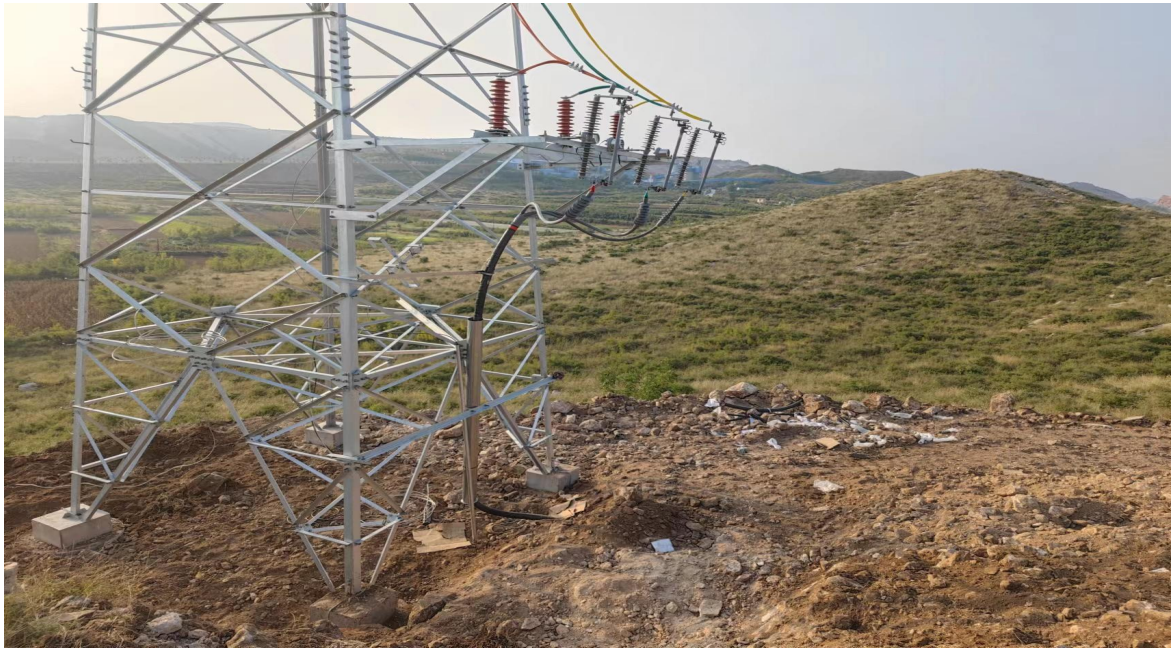
保护管底部电缆没有进行保护

以上问题要求贵单位项目部必须组织消缺整改、限一周内整改完成、复验合格。

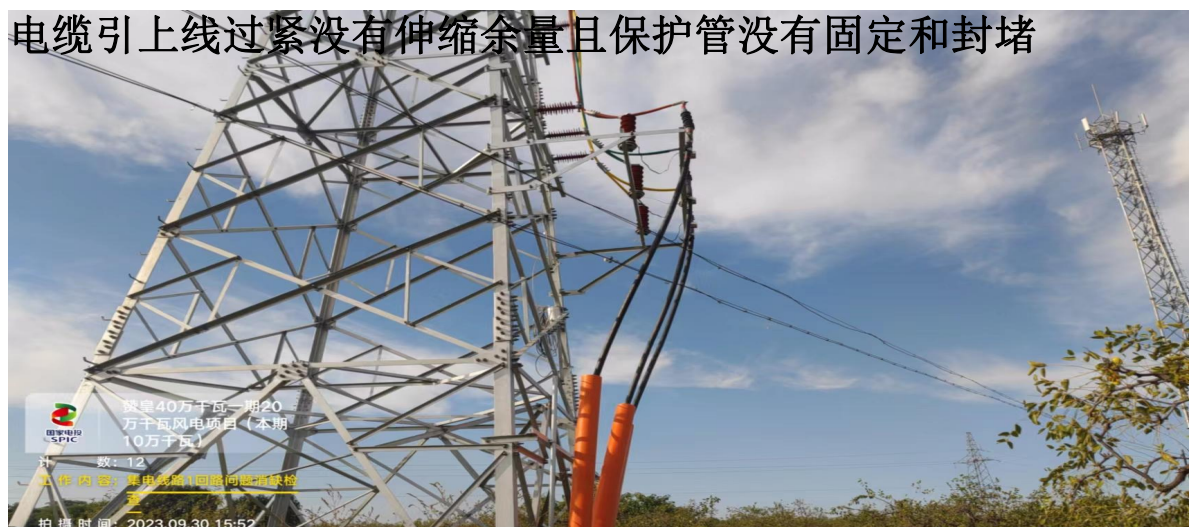
电缆引上线过紧没有伸缩余量且保护管没有固定和封堵

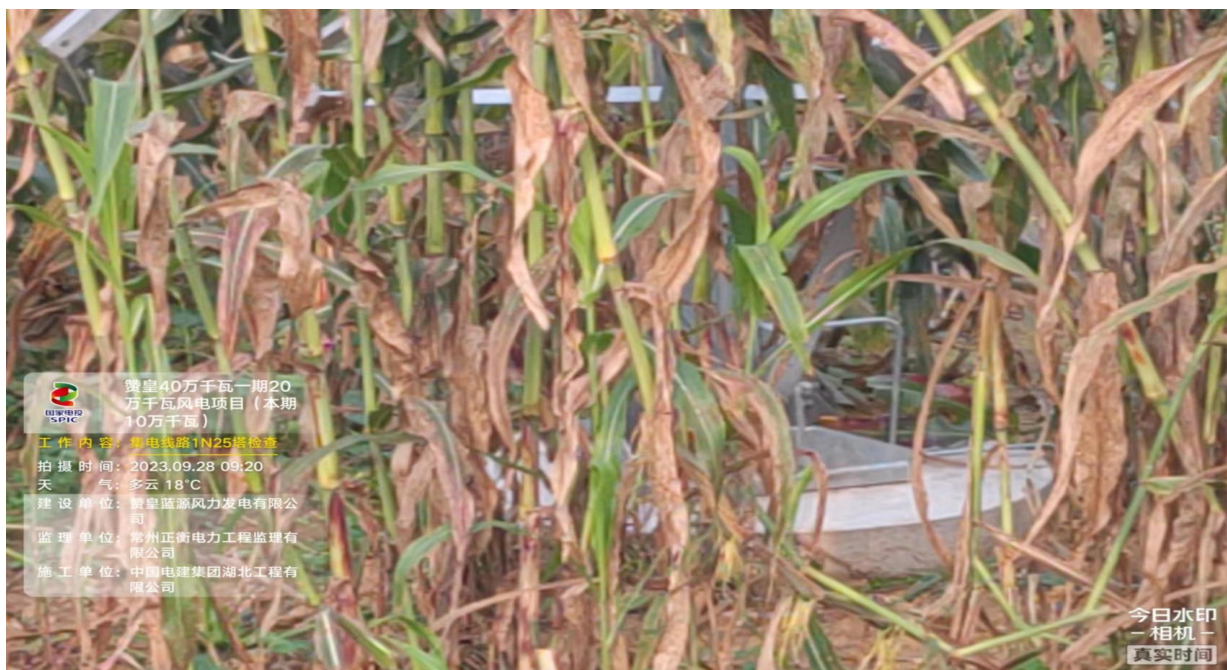
塔架底部缺支撑、且没有完成混凝土保护帽。

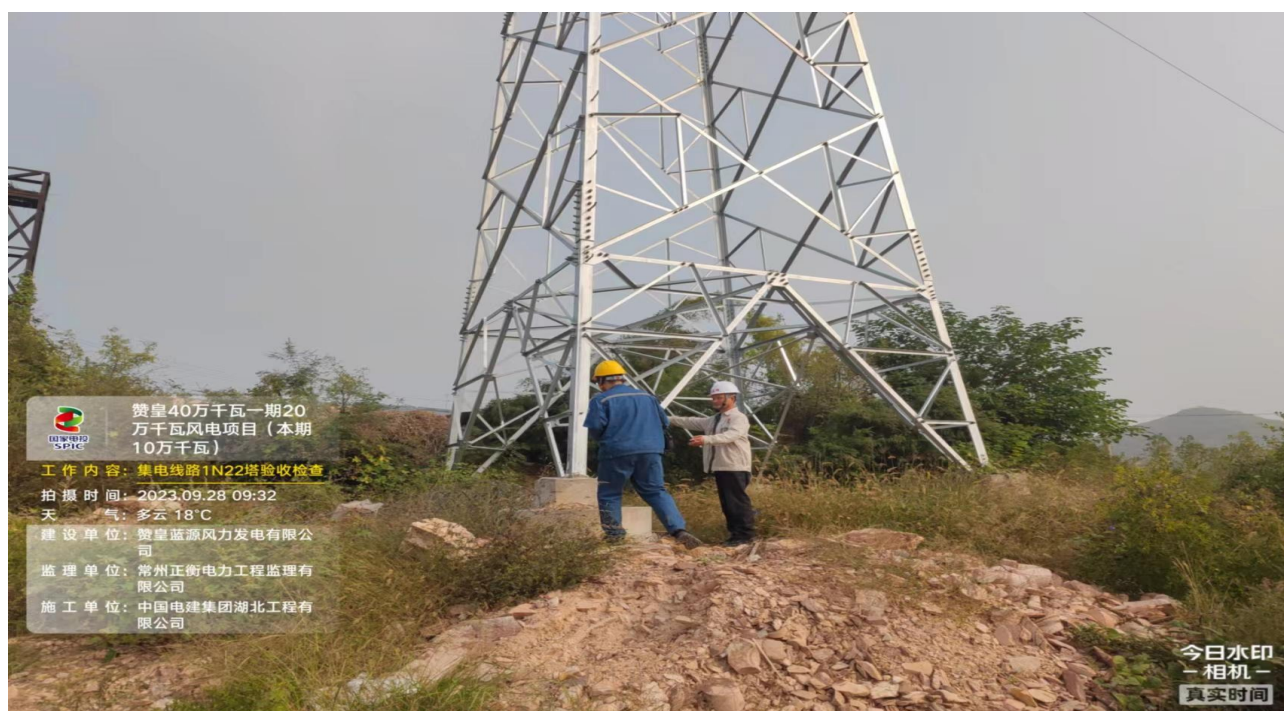
所有塔架都没有设置标识、标牌，本图1N22塔架底部缺横撑。
