# 监理工程师通知单

工程名称：余姚市姚江科技投资开发有限公司（一期）615.6KWP 分布式光伏发电项目

编号：CZZH-YJKJYQ-TZ-008

主题：关于工程缺陷整改问题

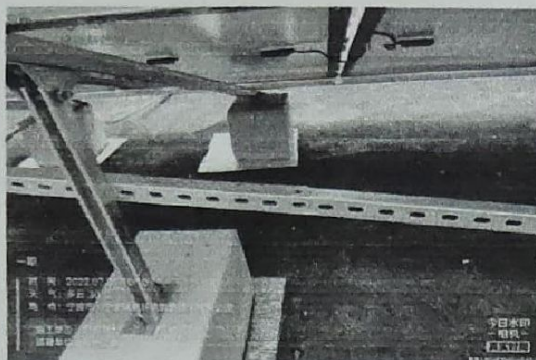
(图 1)

- 1、支架背拉（斜撑）长度不足使用两根短支架焊接拼接。（图 1）
- 2、支架立柱连接螺栓螺母锈蚀。（图 2）
- 3、水泥墩破损部位未修补。（图 3）
- 4、光伏逆变器支架焊接处荧光漆涂刷不均匀。（图 4）
- 5、光伏逆变器支架焊接处未涂刷荧光漆。（图 5）
- 6、电缆桥架连接螺栓锈蚀。（图 6）
- 7、电缆桥架连接螺母未紧固。（图 7）
- 8、个别压块与组件未紧密贴面缝隙较大。（图 8）
- 9、支架长度不足使用短支架焊接拼接。（图 9）
- 10、防雷接地扁铁焊接处未涂刷荧光漆。（图 10）
- 11、防雷接地扁铁焊接处未除锈防腐。（图 11）
- 12、部分支架长度不足，组件边压块安装不牢固。（图 12）
- 13、部分光伏支架切割未打磨、刷漆、防腐处理。（图 13）
- 14、屋面电缆桥架未使用槽式桥架。（图 14）
- 15、电缆桥架孔口未做防火封堵。（图 15）
- 16、光伏支架锈蚀。（图 16）
- 17、电缆桥架连接处缺少跨接地线。（图 17）
- 18、支架背拉（斜撑）长度不足使用两根短支架自攻丝拼接。（图 18）
- 19、防雷接地扁铁焊接未满焊。（图 19）
- 20、交流电缆埋地未穿管保护。（图 20）

针对以上问题请贵单位施工项目部接到通知后，即刻进行整改落实，并于2日进行回复，如逾期未进行整改的，后果自负。
